Prinsens gate 15, 2208 KONGSVINGER

**Innbydende selveier  
enderekkehus! Ingen forkjøpsrett  
\* Flytt rett inn! Sentrumsnær  
beliggenhet**

# Tilstandsrapport

## REKKEHUS

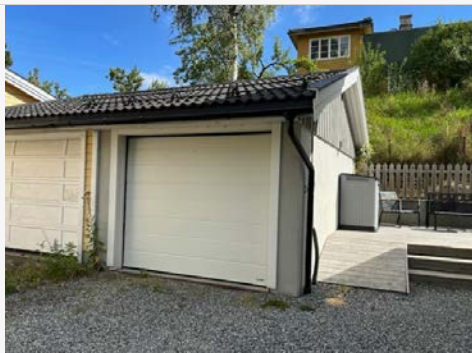
### Garasje

Garasje fundamentert på betongplate med plasstøpt vegger i betong. Stående malt utvendig panel i gavl spisser. Tette skillevegger. Saltak i trekonstruksjoner, tekket med betongtakstein. Snøfangere, forkantblekk, takrenner og nedløp i metall. Leddport med el. motor. Elbillader.
