Løkjestaulkilsvegen 17, 3660 RJUKAN

Velplassert moderne hytte. 5 sov, 2 bad. Vestvendt terrasse. Utsikt mot Gaustatoppen. Rett ved bakken og langrennsløypa.

6. Hovedrapport

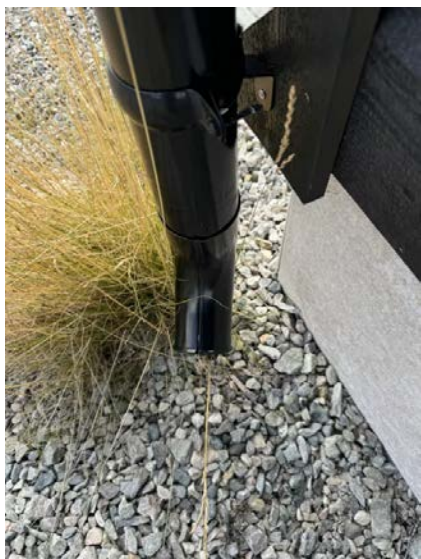
6.1 Drenering

Dreneringen skjer naturlig i terrenget, takvann blir ledet vekk fra grunnmur via utkast monterert på nedløpsrør.

Naturlig drenering i terreng, samt monterte utkast på taknedløp. Det er ikke påvist fuktmerker på grunnmur etter opptrekk av fukt fra grunn. Det bemerkes at bare mindre deler av grunnmuren var tilgjengelig for kontroll.

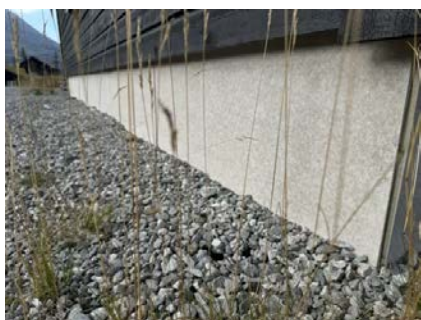
6.2 Grunnmur og fundament

Stabil mur.

Oppført av prefabrikkerte isolerte ringmurselementer med armering. Støpt dekke som har fuktspærre og isolering mot mark.

Slik konstruksjon har begrenset opptak av fukt og det er ikke tegn til dette på muren. Det er ingen oppsprekking etter bevegelser i grunn, muren er stabil.

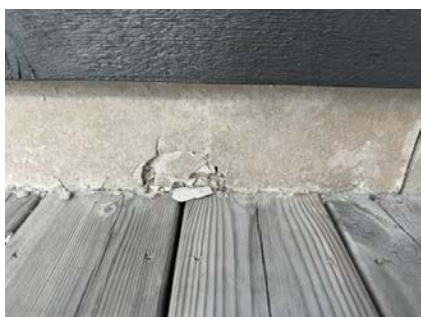
Det er registrert noe knusninger og små skader på plate til ringmur ved terrasse. Skadene er ikke vesentlige, men det burde vært en fri spalte fra terrassebord til grunnmur.

Noe mindre skader og knusninger på muren.

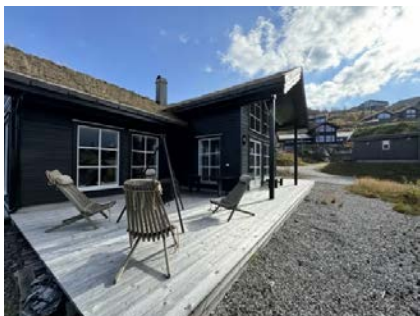
Terrasse på hele siden mot nord-vest.

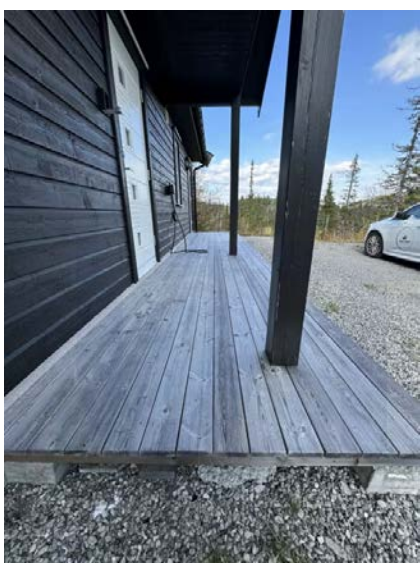
Platting ved inngangspartiet.

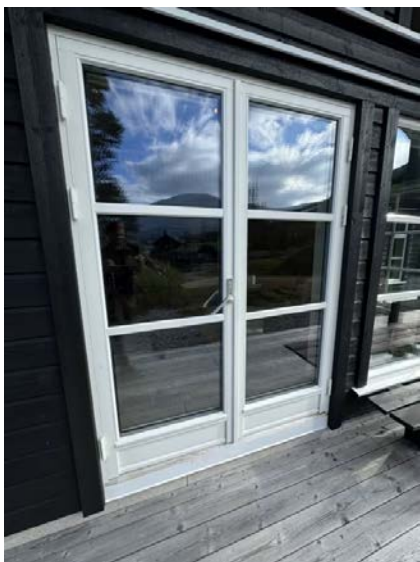
Dobbel terrassedør.

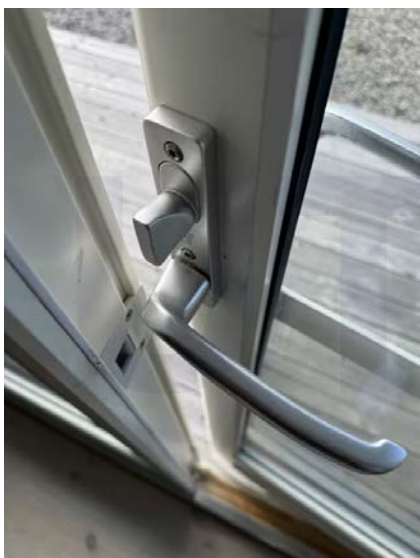
Terrassedøren er noe trang å lukke, vrider er løs og det trenges et mindre tiltak.

Terrassedør er noe vanskelig å lukke og vrider er trang. Det er behov for mindre tiltak.

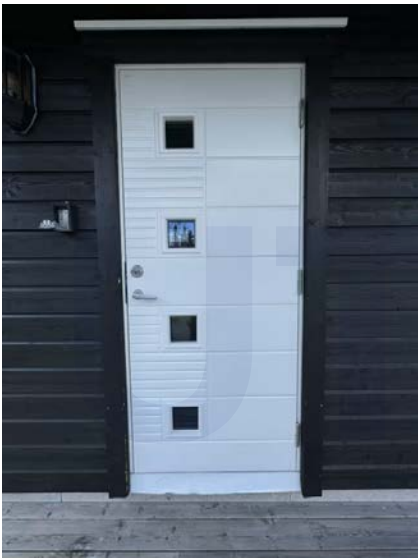
Av mindre merknader er det noe bruksslitasje på utvendig omramming og bunnbeslag til ytterdør og boddør.

Ytterdør.

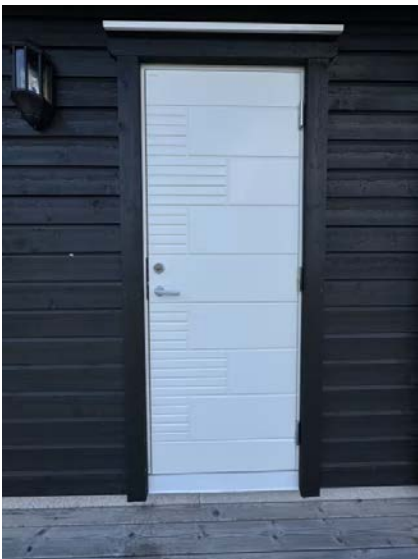
Tett boddør.

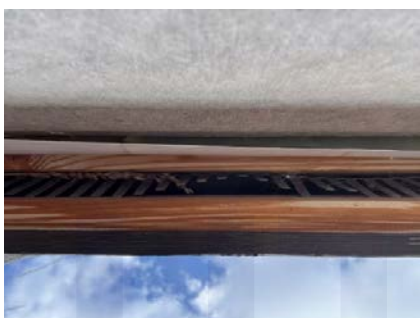
6.5 Yttervegger

Luftespalte med musesperre. Musesperre kan med fordel gås over og bøyes inn mot kledning.

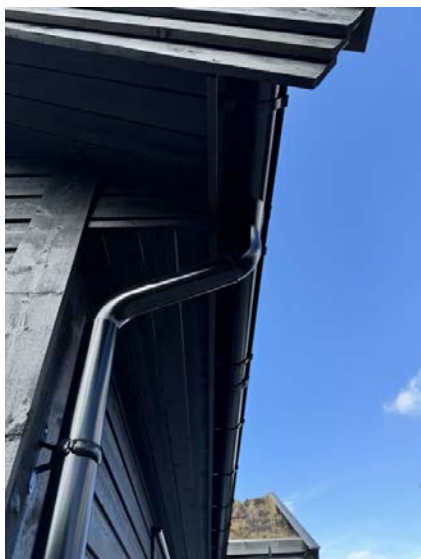
6.6 Renner og nedløp

Plastbelagt stålrenner og nedløp, ledet vekk fra bolig via utkast montert på nedløpsrør. Systemet har ingen vesentlige skader eller avvik.

Liten bulk, men ingen rustangrep.

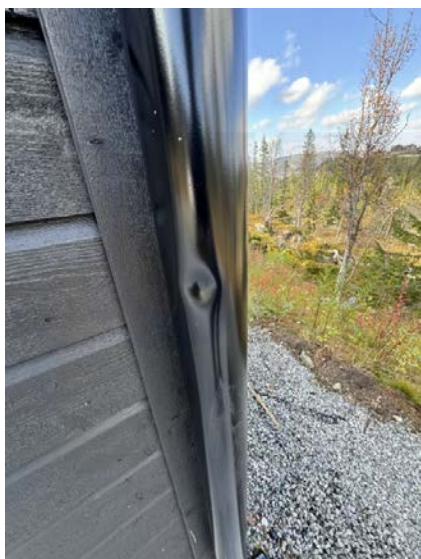
Det er kun observert en liten bulk på nedløpsrør ved boddør.

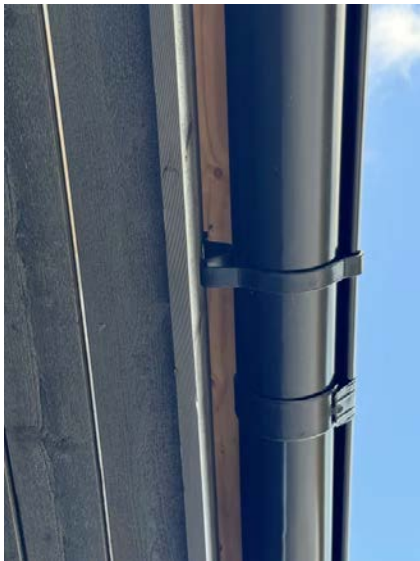
6.7 Takkonstruksjon

Synlig luftespalte mellom takrenne og pannebord.

Takkonstruksjon	Saltak
Inspisert fra	Fra bakken
Er det tegn til svanker, skjevheter eller symptom på konstruksjonssvikt i takflaten?	Nei
Er det registrert symptom som tyder på at takkonstruksjonen er utilstrekkelig luftet?	Nei
Oppsummering av takkonstruksjon	
Saltak av trekonstruksjon med synlig luftespalte bak takrenne. Ingen tegn til at konstruksjonen ikke fungerer som tiltenkt.

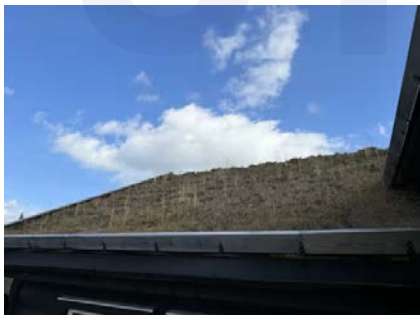
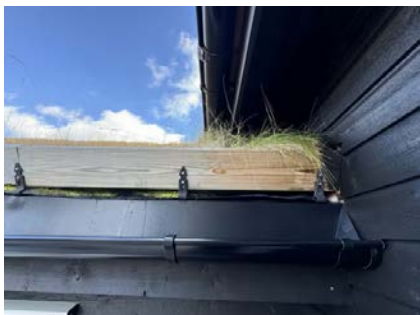
6.8 Takteking

Type tekking	Torv
Inspisert fra	Fra bakken
Er det gjennomført arbeider etter opprinnelig byggeår?	Nei
Er det skader på takstein, mosegroing, buler i papp, rust eller bulker i plater?	Nei
Er det synlige avvik på beslag/inndekning rundt pipe og andre takgjennomføringer?	Nei
Har tekkingen nådd en alder som gir økt risiko for skader eller følgeskader?	Nei
Oppsummering av takteking	
Taket er tekket med torv over duk/knotteplast. Forkantbord med torvktroker og solide vindskier i tre. Ingen synlige avvik. Jevnlign vedlikehold og påfylling av torv anbefales.	
Det registreres sprekk i et vinskiebord.

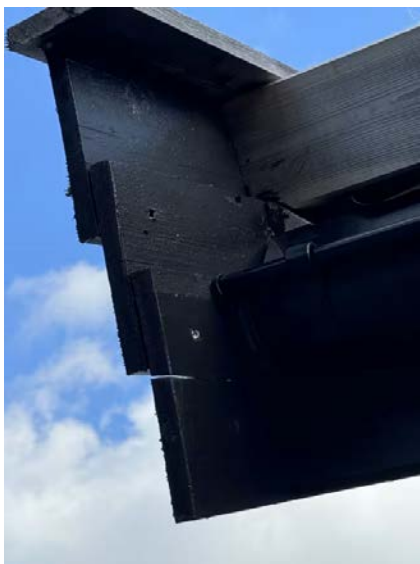
Sprekk i vindskie.

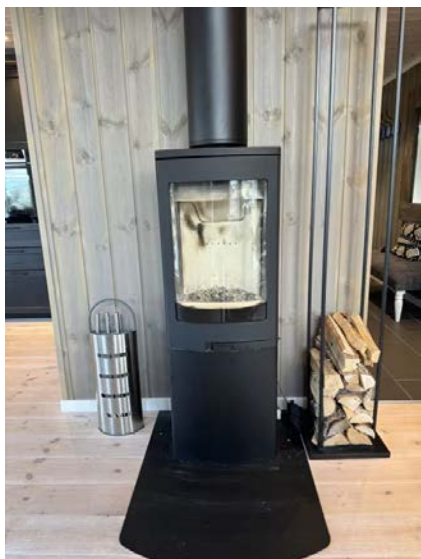
6.11 Ildsted/Skorstein

Vedovn i stuen/kjøkkenet.

Pipe er satt opp av isolerte stålrør. Det er montert vedovn i stue. Pipa er helseslått over tak. Det er ikke registrert vesentlige avvik, eller avvik på avstander til brennbart materiale.

Det er ikke fremvist feierrapport, intervaller for feiing og tilsyn bør følges.

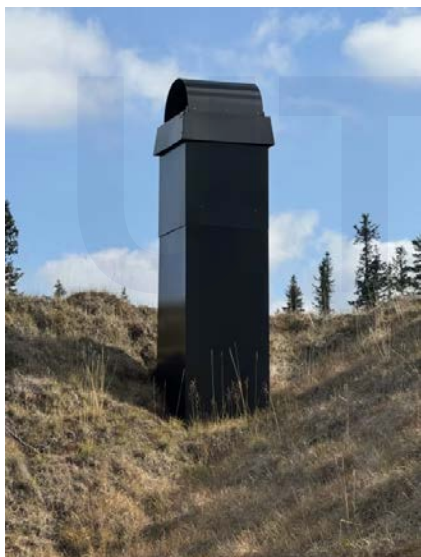
Helbeslått pipe over tak.

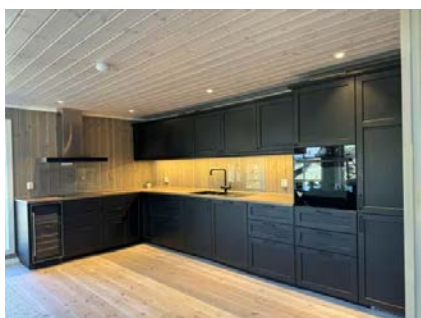
6.12 Kjøkken

Er det påvist fukt /skader rundt vask/kjøleskap/oppvaskmaskin?	Nei
Er det påvist skader på kjøkkeninnredning utover normal slitasje?	Nei

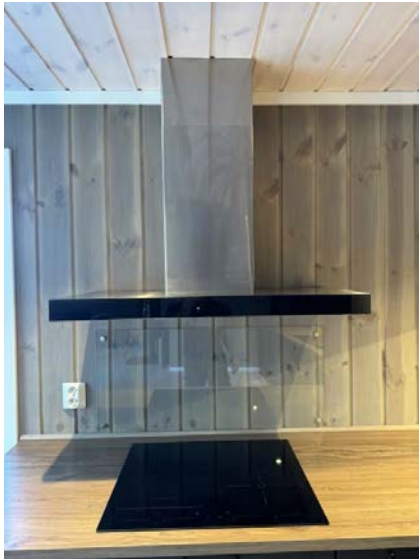
Ingen skader eller avvik utover vanlig bruksslitasje.

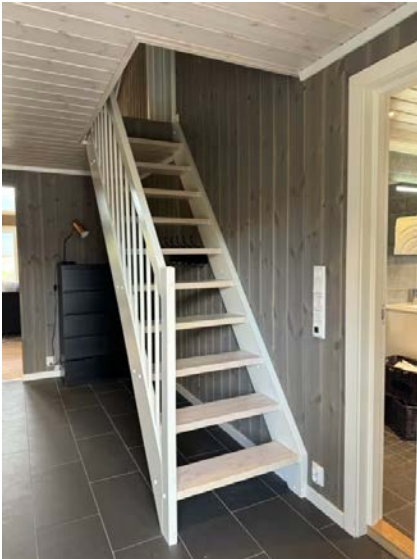
6.14 Trapp

Beskrivelse	
Loftstrapp er en bratt trapp fra byggeår.	
Er det manglende rekkverk?	Nei
Er høyden på rekkverk under 90cm?	Nei
Er åpninger i rekkverk over 10cm?	Nei
Er åpninger mellom opptrinn over 10 cm?	Ja
Mangler håndløper i trappeløp?	Ja
Er det påvist andre avvik utover normal slitasje?	Nei

Rett trapp av malt tre til hems.
 Trappen avviker fra vanlig trappeformel og er bratt å gå i.
 Det er åpninger mellom inntrinn på over 0,1m og det mangler håndrekk på vegg.

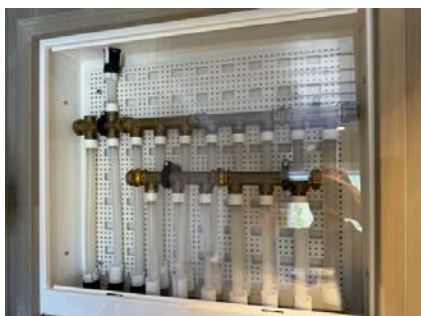
6.16 Vannledninger

Vannfordelingsskap.

Inne i boligen er det rør i rør system, og tilhørende montert vannlås-skap i bod. Skapet har påmontert rør for synliggjøring av eventuelle lekkasjer. Det er stoppekran, vannstoppersystem og varmekabel på hovedvanntilførsel, kranen fungerer ved enkel test. Vanntrykket oppleves som tilfredstillende.

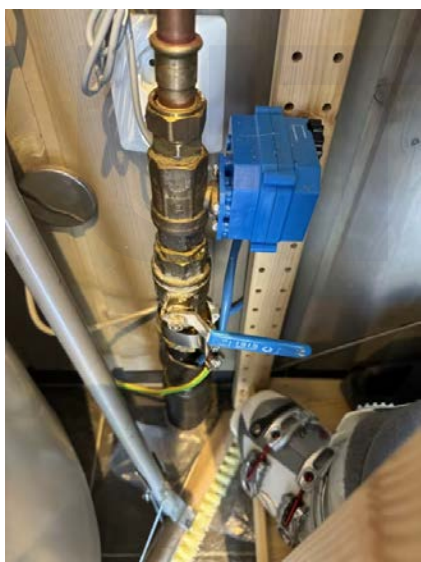
Hovedvannledning med stoppekran.

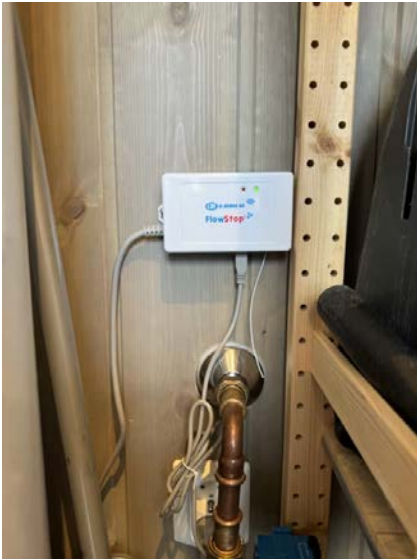
Vannstoppersystem.

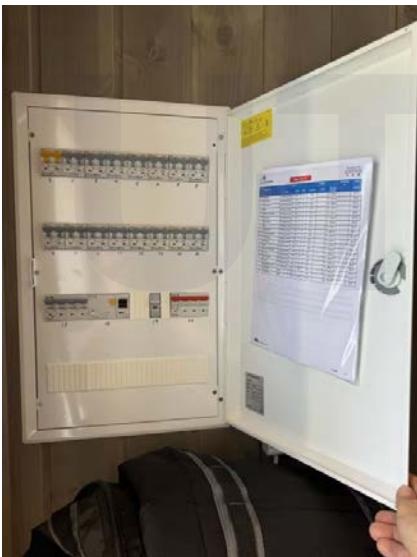
6.17 Elektrisk

Samsvarserklæring fra installering i 2019 ligger i sikringskapet.

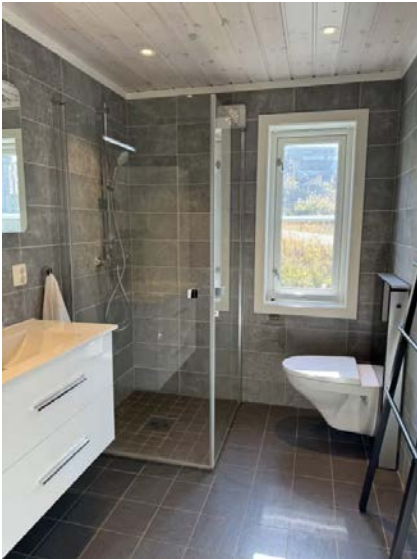
6.20 Våtrom: Bad

Badet i hytta.

Gulvet har fall som vil lede eventuelt lekkasjevann til sluk. Overflatene på badet har ikke nevneverdige avvik utover noe kalkutslag og bruksmerker. Fungerer med dagens tilstand.

Det er ingen synlige skader på vindu eller omramming og det er valgt å gi TG1. Vindu, foringer og belistning bør være overmalt med våtromsmaling.

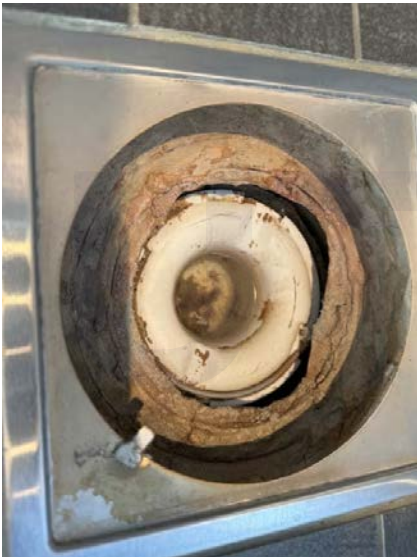
Synlig membran i sluk.

Sluket i dusjen har synlig membran under klemring. Det er ikke registrert noen avvik med rommets tettesjikt.

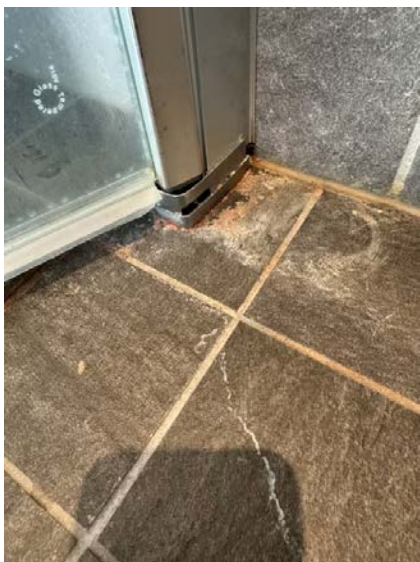
Noe kalkdannelse og bruksmerker.

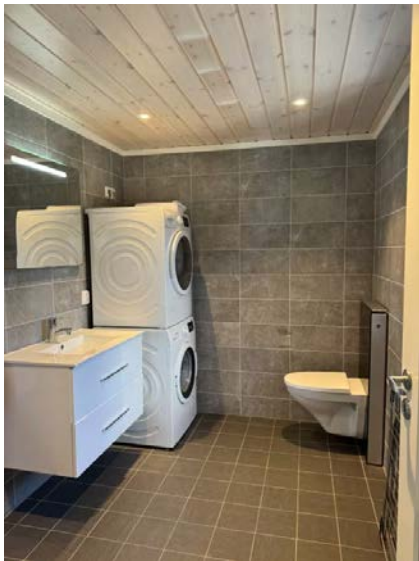
6.21 Våtrom: Bad/vaskerom

Hyttas bad/vaskerom.

Gulvet har fall som vil lede eventuelt lekkasjevann til sluk. Overflatene på badet har ikke nevneverdige avvik utover noe kalkutslag og bruksmerker. Fungerer med dagens tilstand.

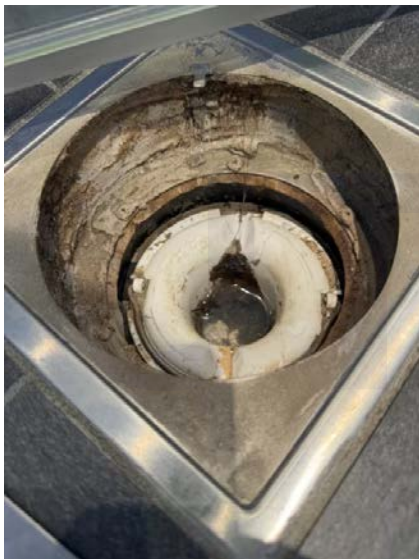
Synlig membran under klemring.

Sluket i dusjen har synlig membran under klemring.
Det er ikke registrert noen avvik med rommets tettesjikt.

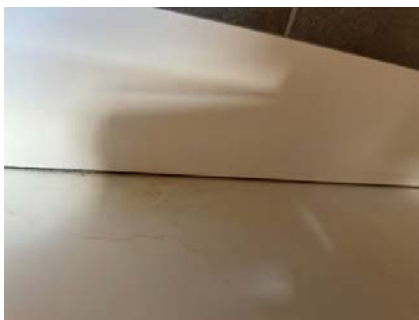
Fuktmerker på innredning.

Det er registrert noen fuktmerker i servantskap men ingen vesentlige skader.
Det minnes om at vannlåser i boligen bør renses jevnlig.

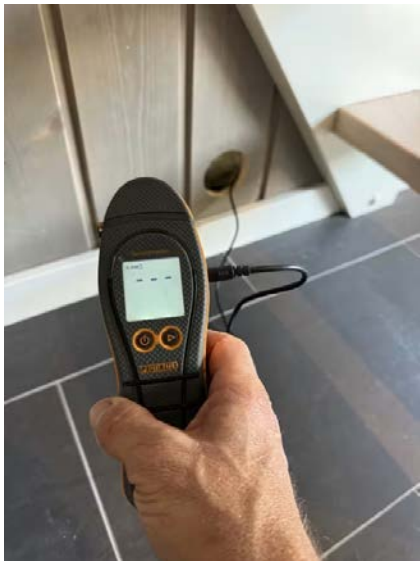
Ingen målt fukt i vegg.

Jeg har tatt hull i tilstøtende entrevegg ved dusjsone og målt med protimeter (fuktighetsmåler).
Målingen ga ingen utslag på fukt, noe som betyr at den er tørr. Jeg registrerte heller ingen eldre fuktmerker.
