# Flott, velholdt enebolig med nydelig beliggenhet på Høietun! Dobbel garasje + p-plasser

# Tilstandsrapport

# gnr. 28, bnr. 479

Befaringsdato: 20.03.2025

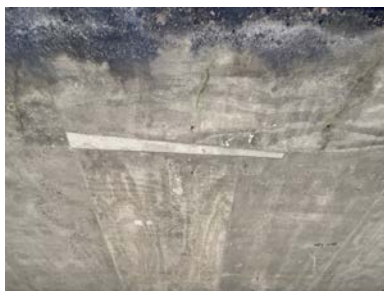
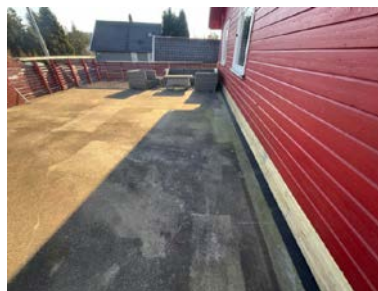
Høy alder på tekking på bygget, fare for skader/fukt i underliggende konstruksjoner.

- Overvåk tilstanden jevnlig. For å få tilstandsgrad 0 eller 1 må tekkingen skiftes ut, men tidspunktet for når dette er nødvendig er vanskelig å si noe om.

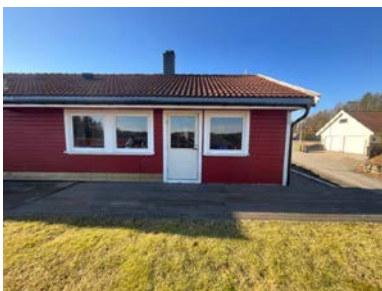
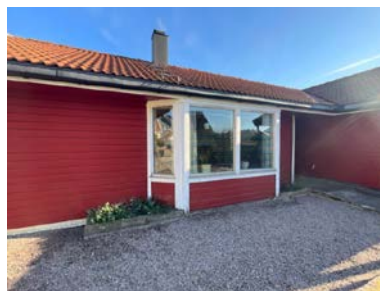
## TG 2 Veggkonstruksjon

Veggene har bindingsverkskonstruksjon fra byggeår. Fasade/kledning har liggende bordkledning.

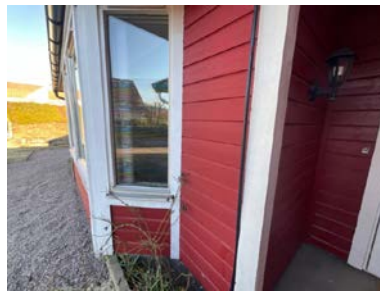
### 1 TG 2 Nedløp og beslag

Takrenner, nedløp og beslag av metall. Det er byttet beslag på deler av boligen i senere tid.

- Lokal utbedring må utføres.

Regelmessig vedlikehold forlenger levetiden på treverk og mur slik at fukt og vann ikke trenger inn i konstruksjonen.

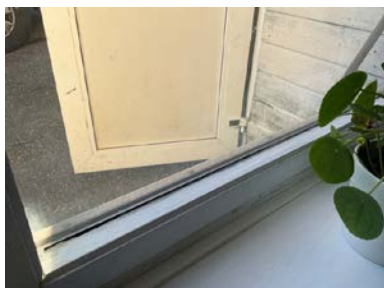
## TG 1 Vinduer - nyere dato

Bygningen har PVC vinduer med 2-lags glass. Glassene har datostempling 2016 og 2013.

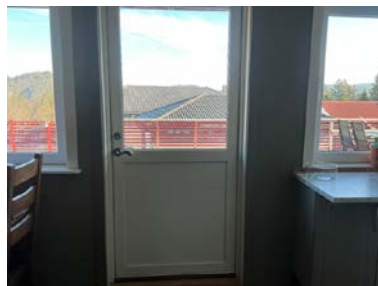
## TG 2 Balkonger, terrasser og rom under balkonger

Veranda med utgang fra stue. Dekke av terrassebord og betong. Rekkverk av tre.

- Overflater må utbedres eller skiftes.

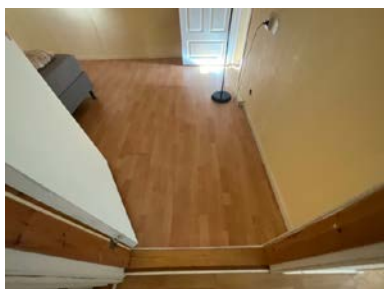
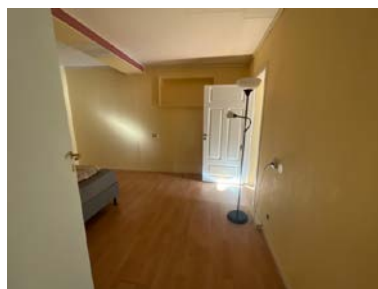
### TG 2 Etasjeskille/gulv mot grunn

Etasjeskiller er av trebjelkelag. I underetasjen er det støpt plate på mark.

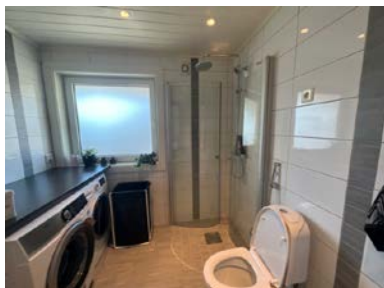
- Det er vindu/dør med ikke fuktbestandige materialer i våtsonen (ved vask, dusj, badekar, osv.), løsningen eller byggematerialet er uegnet

For å lukke avviket må det etableres membran i våtsoner og vinduet eller våtsonen må flyttes. Forsiktighet anbefales ved bruk da den valgte løsningen gir fare for fukt/vann i bakenforliggende konstruksjoner.

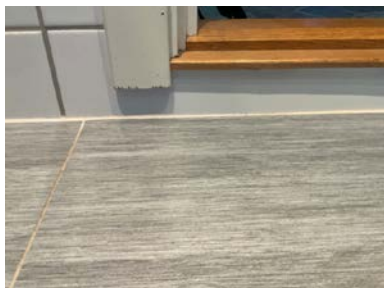
## 1. ETASJE > BAD/VASKEROM

### TG 1 Sluk, membran og tettesjikt

Det er plastsluk og smøremembran med dokumentert utførelse.

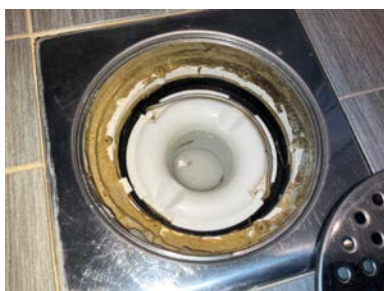
## 1. ETASJE > BAD/VASKEROM

### TG 1 Sanitærutstyr og innredning

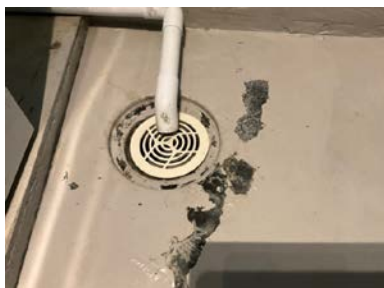
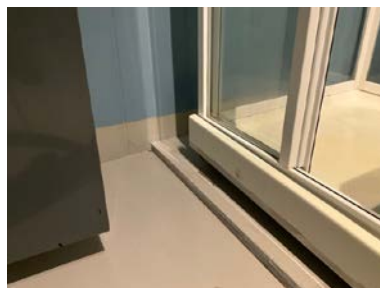
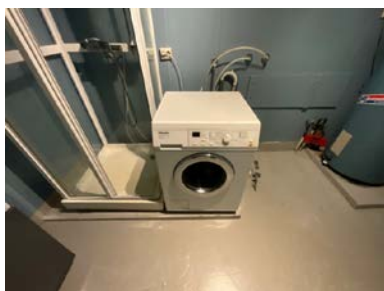
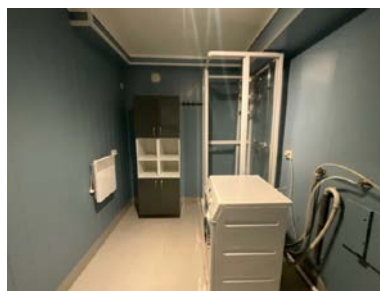
## UNDERETASJE > VASKEROM

Rommet er i daglig bruk, men ved vannlekkasje vil vann gjøre skader i tiliggende konstruksjoner.

**Kostnadsestimat: 100 000 - 300 000**

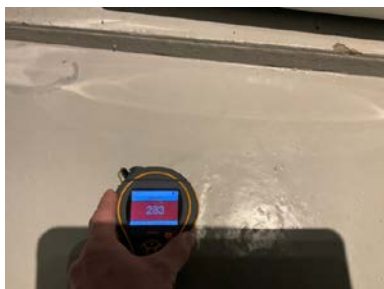
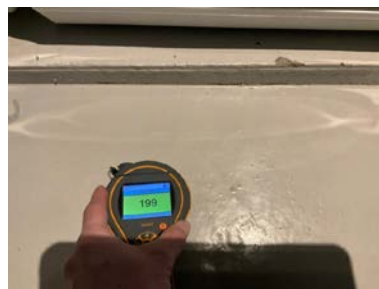
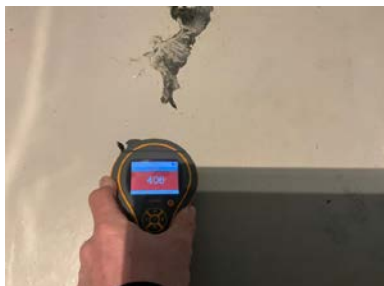
## UNDERETASJE > VASKEROM

Ved søk etter fukt er det økende mot sluken, det er også enkelte flekker med høy fuktighet.

- Det er registrert symptom på fuktskader

På bakgrunn av fuktighetene i gulvet anbefales det å renovere rommet.

- Det må gjennomføres ytterligere undersøkelser.

Ved renovring bør det legges ned et kapillærbrytende lag slik at ikke fuktighet kommer opp i gulvet under membran.

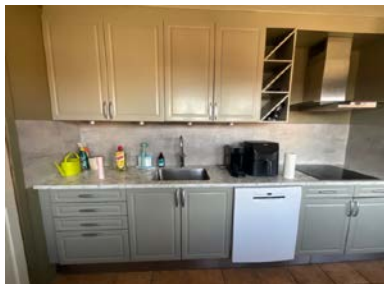
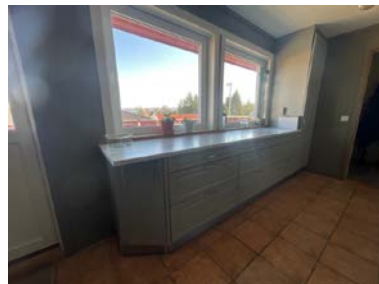
### 1. ETASJE > STUE/KJØKKEN

#### TG 1 Avtrekk

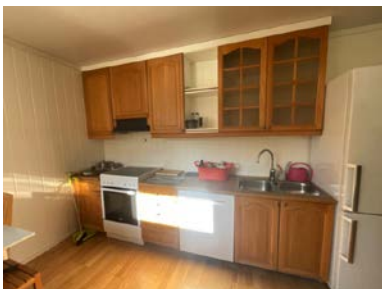
### UNDERETASJE > KJØKKEN

## TG 1 Avtrekk

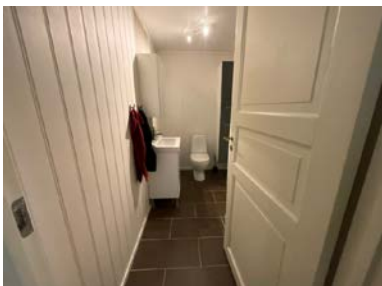
## TG 1 Overflater og konstruksjon

Toalettrom med håndvask og toalett.  
På gulvet er det betong, vegger med overflater av malte plater. I taket er det malte plater.  
Rommet er ventilert med ventil i taket.

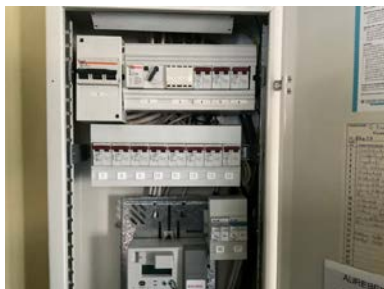
## 1 TG 1 Elektrisk anlegg

Tilstandsgrad 1 er satt på bakgrunn av fremviste samsvarserklæring på anlegget. Kontrollen som er utført er kun på synlige deler.

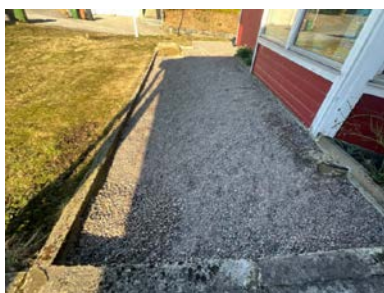
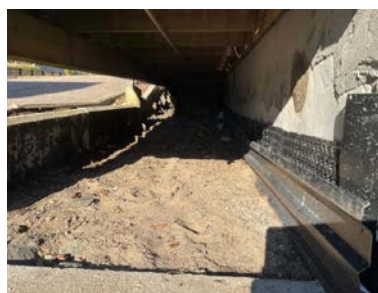
## Vurdering av avvik:

- Det bør foretas terrengjusteringer.

Anbefaler å etablere fall bort fra grunnmuren. Fallet ut fra bygningen skal være minimum 1:50 i en avstand på minst 3 m fra veggen.

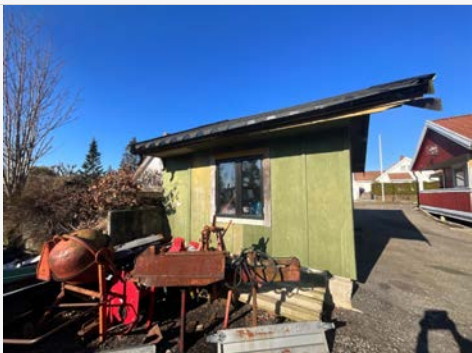
### Bod

Stor bod og hobbyrom oppført med ringmurer av mur.  
Oppført i bindingsverk med utvendig trepanel.  
Takstoler av tre.  
Taket er tekket med shingel.  
Vinduer og dører med rammer av tre.

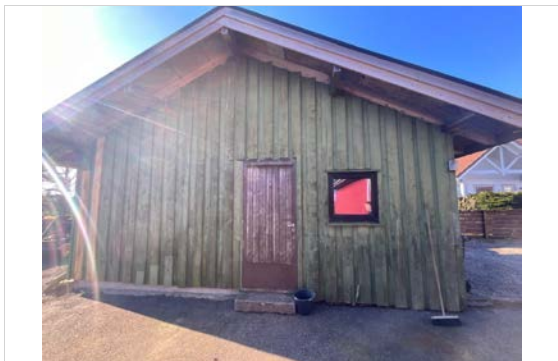
Bygget er ikke tilstandsvurdert ihht Forskrift til avhendingslova og NS3600. Dette er kun en enkel beskrivelse.
