Sagbruksveien 32A, 3617 KONGSBERG

**Meget pen og innholdsrikt  
rekkehus med 3 soverom, 2 bad,  
loftstue og garasjeplass. Attraktiv  
beliggenhet rett ved Lågen**

# Tilstandsrapport

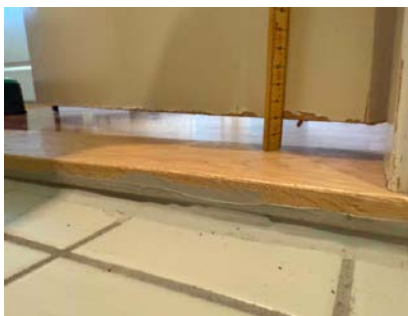
Bildet viser dørbladet til badet med noe fukt og svelleskade.

Dørblad til badet bør skiftes/utbedres.  
Døren til boden må justeres.
