Sandesletta 23 B 4050 SOLA

Tilstandsrapport Eierskifte

Boligtype: Leilighet

Byggeår: 2018

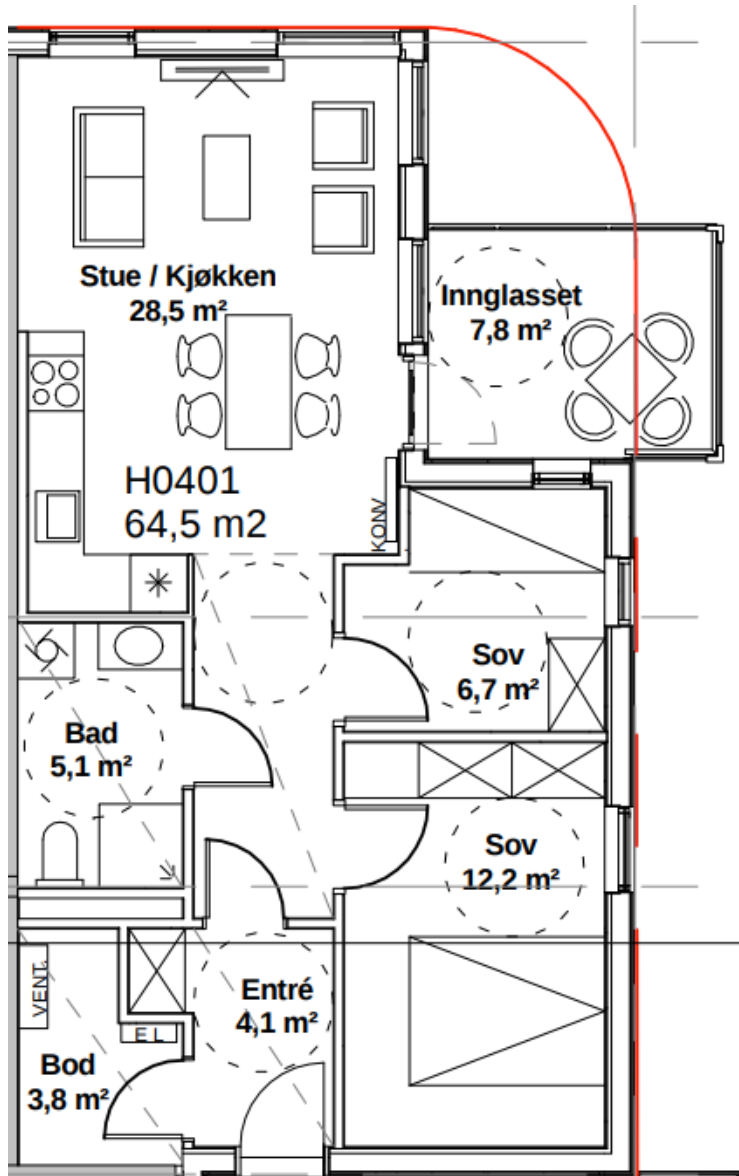
Etasje	BRA	P-ROM	S-ROM	Beskrivelse P-Rom	Beskrivelse S-Rom
4. etasje	71	60	11	Gang, bad, 2 soverom og åpen stue / kjøkken løsning	Bod på 4 kvm. og BRA-B (Innglasset balkong) på 7 kvm.
Totalt m²	71	60	11
