Konghellegata 1, 0569 OSLO

**Gjennomgående 4-roms med
solrik balkong - Garasjeplass med
el-lader - Heis - Svært sentral
beliggenhet**

Befaringsdato: 27.09.2024 Rapportdato: 03.10.2024 Oppdragsnr.: 16592-1583 Referansenummer: PU1475

Autorisert foretak: Norges Takst AS Sertifisert Takstingeniør: Tore Jan Fevang Vår ref: Tore Jan Fevang

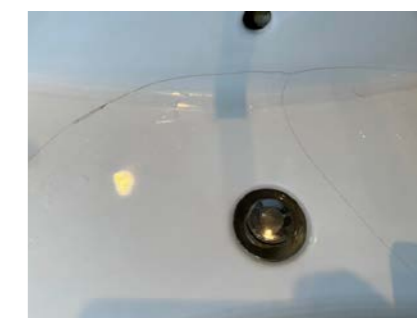
- Det er påvist riss/sprekker i utstyr på våtrommet.
- Det er påvist skader på innredning.

Dusjdører hoppet av i bunn- trenger justering.
Sprekker i servanten.
Belysning i speil har ikke virket på mange år.

Sprekker i servanten

- Lokal utbedring må utføres.

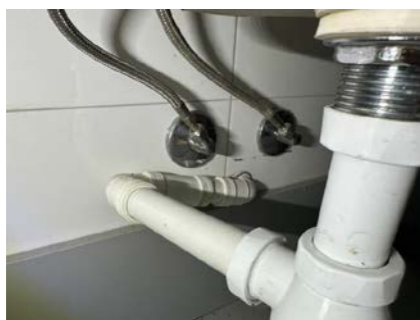
Røropplegg i servantskap

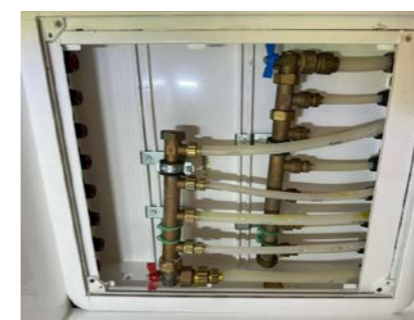
Umerket rørskap med 2 x stoppekraner

- Rørkurser på rør-i-rør system bør merkes.
