Strondebakken 7, 4550 FARSUND

**Farsund/Åpta- Innholdsrik  
fritidsbolig med plass til  
storfamilien! \*Tilleggstomt \*Lite  
innsyn \*Bademuligheter**

# Tilstandsrapport

Befaringsdato: 15.05.2025

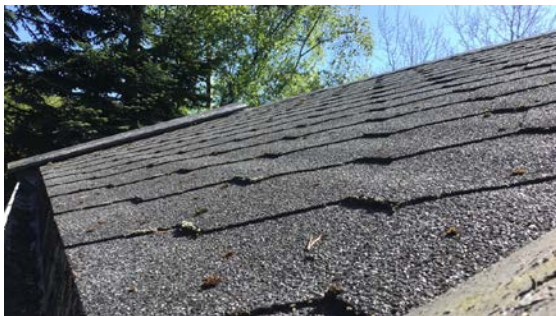
- Når takteking og undertak begynner å bli gamle, øker risikoen for lekkasjer, noe som kan føre til omfattende og kostbare reparasjoner av underliggende konstruksjoner dersom en ikke foretar tiltak på konstruksjonene før dette oppstår.

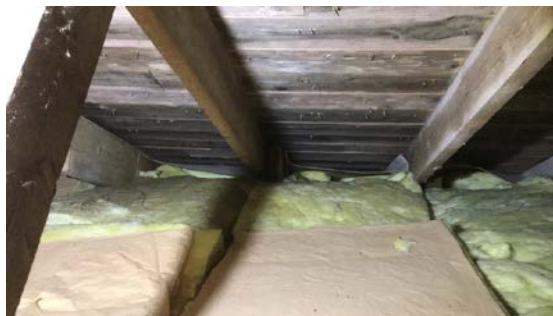
### TG 2 Takkonstruksjon/Loft

- Andre tiltak:
  - Lokal utbedring bør utføres.
  - Holde under taket under oppsikt, tiltak kan ikke utelukkes

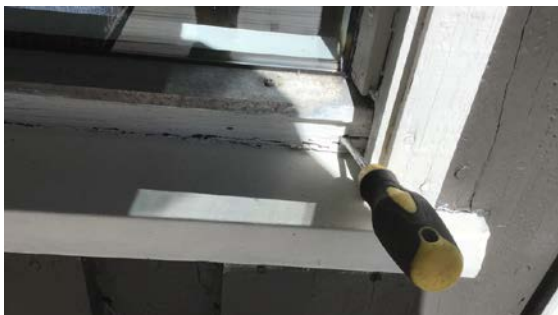
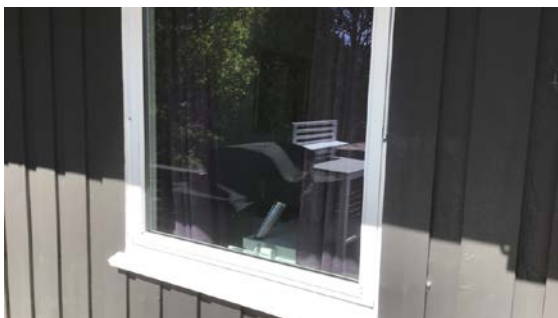
Karmene i eldre vinduer er slitte og det er sprekker i treverket med vedlikeholdsbehov

Nye vinduer på baksiden

Det må påregnes noe vedlikehold og at enkelte vinduer må skiftes ut med tiden.

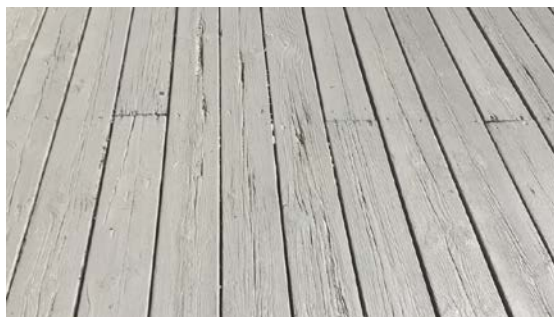
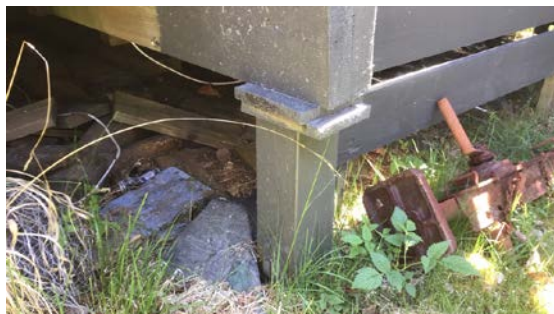
-Noe enkel understøttelse enkelte plasser  
-Terrassebord har slitasje/skader enkelte plasser

- Det er ikke krav om utbedring av rekkverkshøyde opp til dagens forskriftskrav.
- Understøttelsen bør forbedres enkelte plasser
- Det må gjøres tiltak på terrassebord

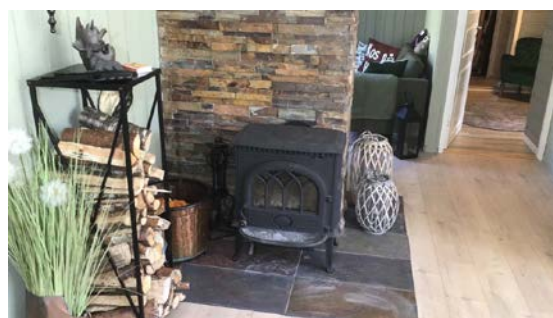
## ! TG 1 Pipe og ildsted

Elementpipe med vedovn i stue.  
Ved inspeksjon av utvendige overflater på pipe og brannmur, ble det ikke registrert sprekker eller riss av betydning.  
For teknisk tilstandsanalyse av pipe og ildsted, henvises det til lokalt brann- og feiervesen

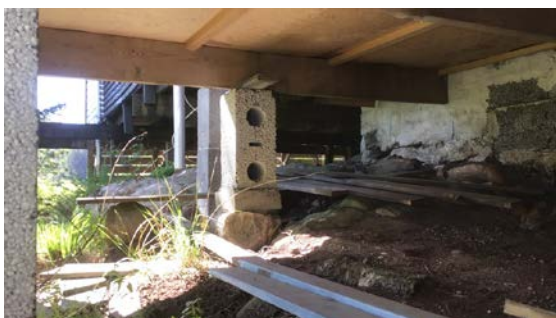
Under tilbygget

Det er begrenset tilgang til å vurdere rommet mellom det nederste bjelkelaget og bakken (krypkjeller) da høyden på taket er svært lavt og kun tilgjengelig via en liten åpning/inspeksjonsluke. Fuktigheten kan være høy i slike rom/kjellere på grunn av fuktighet fra grunnen, innsig av vann og/eller kondensering. Temperatur og fukt forhold kan gi skader i konstruksjoner slik som bjelkelag, og ofte utvikle seg over tid. En tilstandsrapport som denne baseres på en visuell befaring uten inngrep i konstruksjonen. Selv om det ikke er avdekket tegn på skader utenfor krypkjelleren under befaringen, slik som misfarging av treverk, spesielle insekter eller råteskader i konstruksjoner, betyr ikke dette nødvendigvis at det ikke foreligger skader i eller i forbindelse med krypkjelleren. Det anbefales derfor at en er oppmerksom på denne risikoen og undersøker dette nærmere, helst med hjelp av en fagkyndig.

Ytterligere undersøkelse krypkjeller anbefales

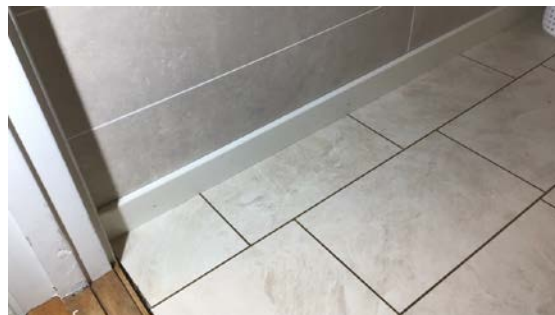
Dersom våtromsplatene ikke er montert fagmessig, kan dette medføre utettheter som øker risikoen for fuktinntrengning bak platene. Over tid kan dette føre til oppfukning av tilstøtende konstruksjoner, noe som kan resultere i råteskader, muggvekst og eventuelle lekkasjer.

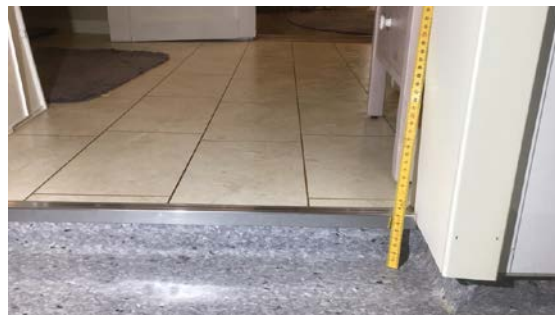
## ! TG 2 Overflater Gulv

- Det er mulighet for at det kan forekomme vannlekkasje på våtrommet hvor vann ikke vil gå til sluk.

- Eventuelt lekkasjevann fra utstyr utenfor dusjsone vil ikke ha en naturlig vei til sluket. Dette kan føre til at vann samler seg på gulvet og potensielt renner ut av rommet eller trenger inn i konstruksjonen.

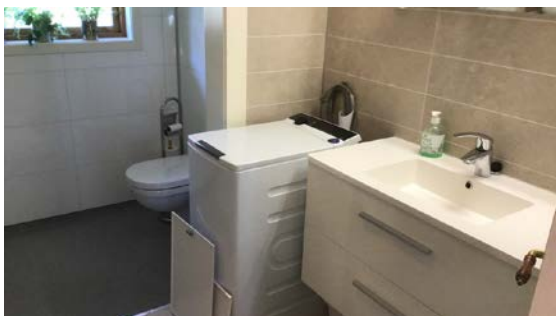
ETASJE > BAD/VASKEROM

## TG 1 Sanitærutstyr og innredning

Det er montert baderomsinnredning med nedfelt vask, vegghengt toalett, dusjkabinett og opplegg for vaskemaskin.

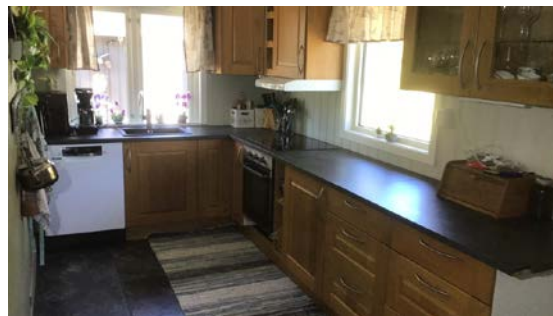
Det er påvist skader på overflater/kjøkkeninnredning utover normal slitasjegrad.

Det må påregnes lokal utbedring/utskiftning.

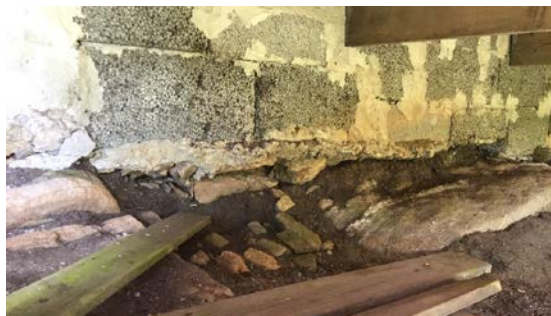
Det er overflater som ikke er pusset og er disponibel for fukt påvirkning på overflate

Det må gjøres tiltak på overflater som ikke er pusset

**Kostnadsestimat: 10 000 - 50 000**
