Nystulia 98, 2022 GJERDRUM

**Stor og innholdsrik  
selveierleilighet med høy  
standard, integrert garasje og flott  
utsikt med gode solforhold.**

# Tilstandsrapport

## KJEDEHUS

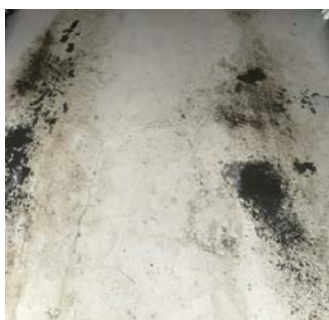
Stedvis synlig elde på overflater samt riss i grunnmur og betongsålen.

Synlig riss på betongsålen.

Det bør utføres nødvendig vedlikehold og lokale utbedringer av overflater og riss i grunnmur for å forhindre videre forringelse og redusere risiko for fuktskader eller svekkelse av konstruksjonen.

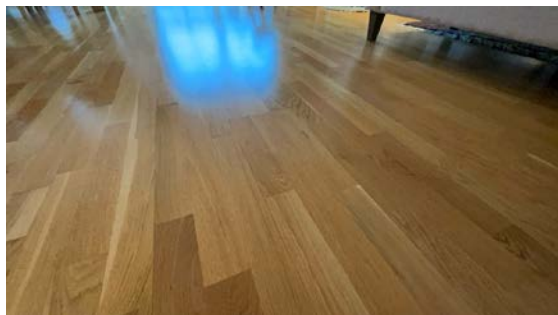
Synlig avvik på parkettgulv.

Utbedringer av avvik og vedlikehold av eldet overflater tilfaller ny eier.

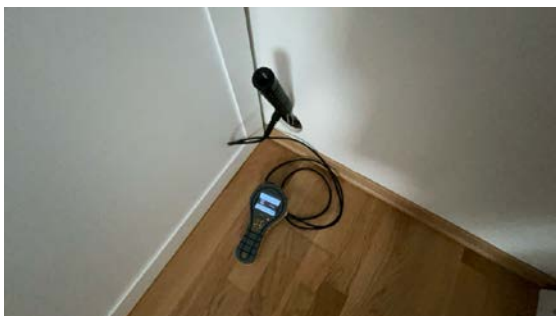
Hulltaking er foretatt uten å påvise unormale forhold. Hulltaking er foretatt ved/i Soverom.

Utført hulltaking.

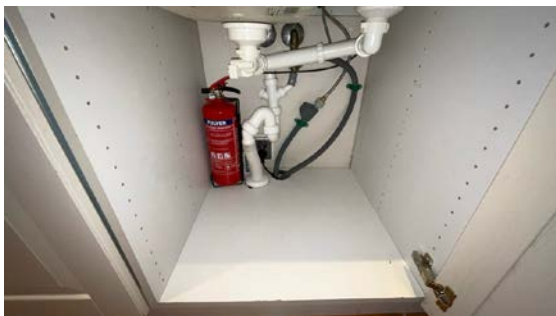
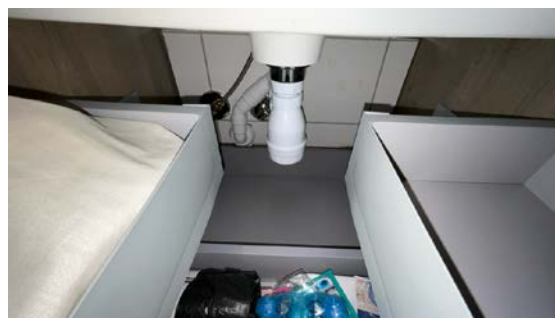
Vannrør fra byggeår av materialtype pex og kobber. Fordelerskap på vaskerom. Waterguard i benkeskap på kjøkken bør opparbeides for god sikring av lekkasjevann. Alder er normalt i seg selv en vurderingskriterie hva angår slitasjegrad. Videre bemerkes at bunnledninger av den årsak følgelig heller ikke er kontrollert.

Besiktigelse av røropplegg.
