Lunderstubben 1, 1960 LØKEN

Lettstelt enebolig med alt på ett plan, nyere hagestue, dobbelgarasje og isolert uthus. Vestvendt boligfelt ved marka

Befaringsdato: 19.09.2024

Tilstandsrapport

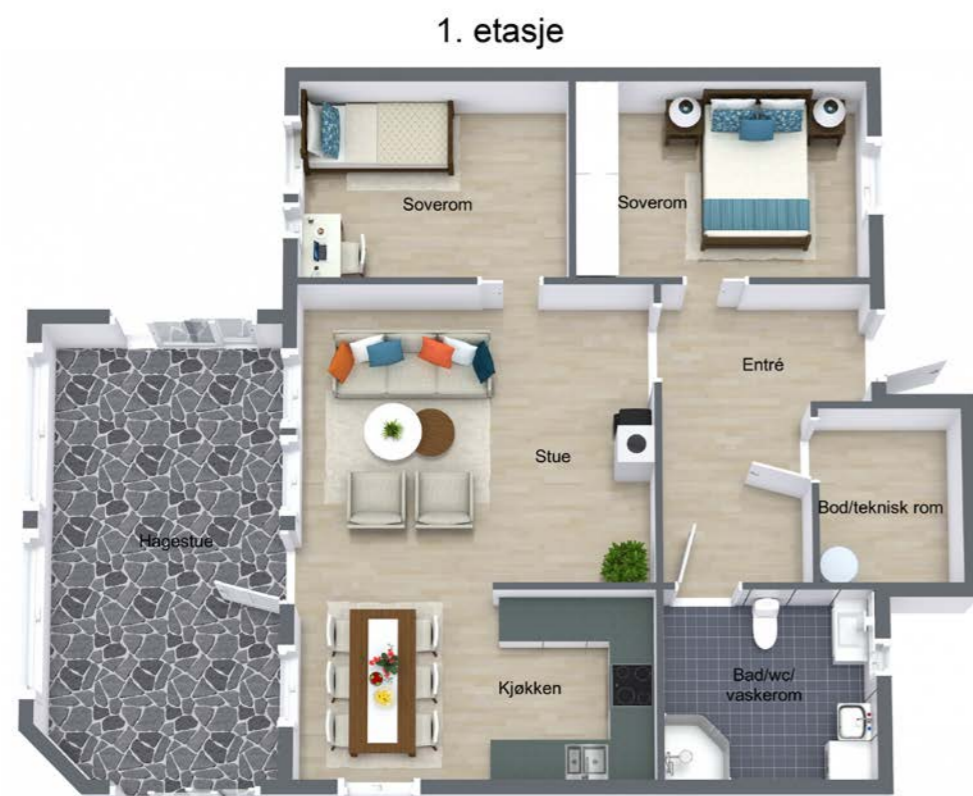
1. etasje

Planskissen er en illustrasjon av boligens planløsning og kan avvike fra bolige
Takstingeniør MNT Petter Larsen. larsen@takstpartner.no

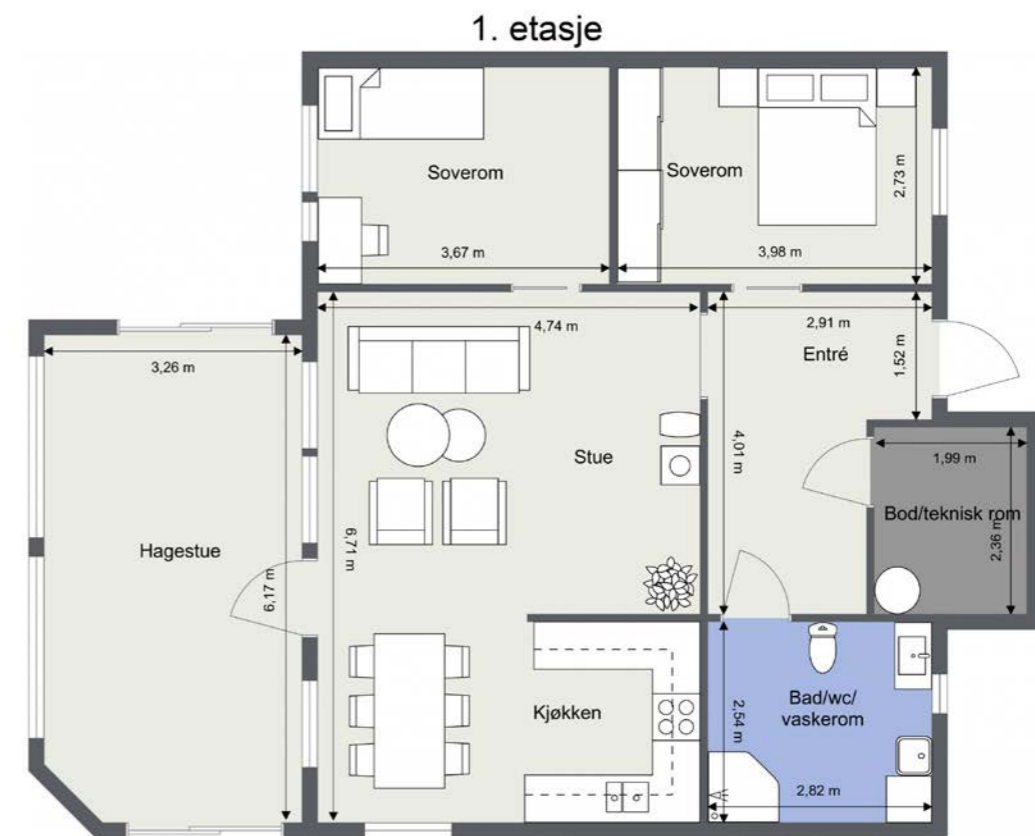
1. etasje

Planskissen er en illustrasjon av boligens planløsning og kan avvike fra boligens faktiske planløsning. Takstingeniør MNT Petter Larsen. larsen@takstpartner.no

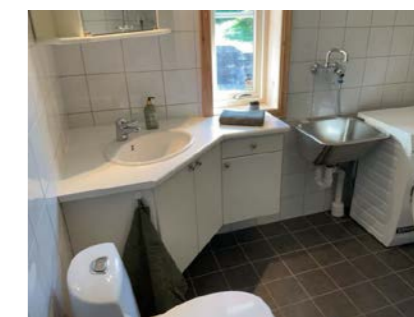
1. ETASJE > BAD/WC/VASKEROM

Baderommet har standard fra byggeåret.

Det er ikke fremlagt noe dokumentasjon på våtrommet.

- Det er mulighet for at det kan forekomme vannlekkasje på våtrommet hvor vann ikke vil gå til sluk.
- Det er påvist at høydeforskjell fra topp slukrist til gulv/synlig topp membran ved dørterskel er mindre enn 25 mm.
- Det er påvist avvik i fallforhold til sluk i forhold til krav i forskrift på byggetidspunktet.

Det er 5mm. fall mot gulv under baderomsinnredningen (motfall) og ved evt. lekkasjevann fra installasjoner vil det bli stående vann her.

Det bør lages oppkant med membran for lekkasjesikring ved dørterskel.

- Det må foretas utbedring for å unngå fuktskader i konstruksjonen.

Det må gjøres lokal utbedring med membran rundt sluket.

Kostnadsestimat: 10 000 - 50 000

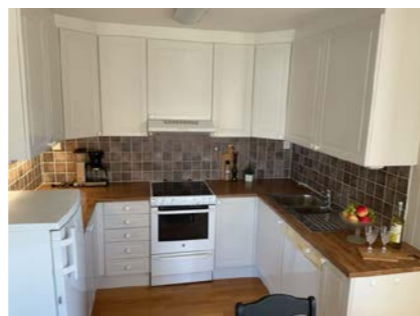
1. ETASJE > KJØKKEN

Innvendige vannledninger er av plast (rør i rør). Fra byggeåret. Det er besiktiget i rørskap.

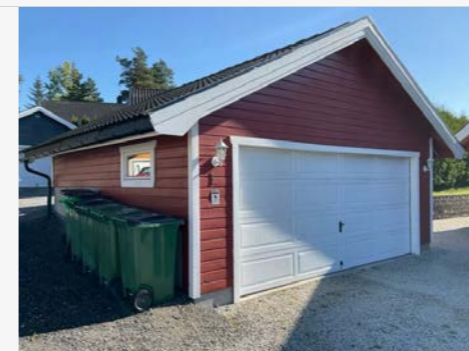
Garasje

Biloppstilling-/lagringsplass.

Leddport i metallkonstruksjon med motorisert åpner. Gangdør i trekonstruksjon. 1 vindu i treramme med 2-lags glass.

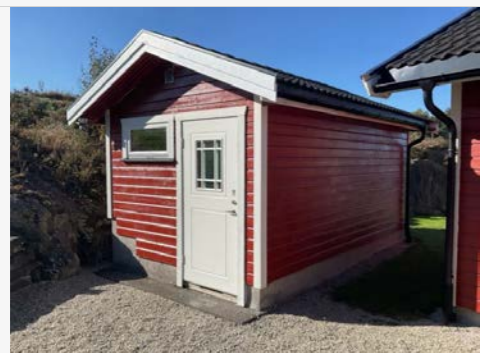
Uthus

Lagringsplass.

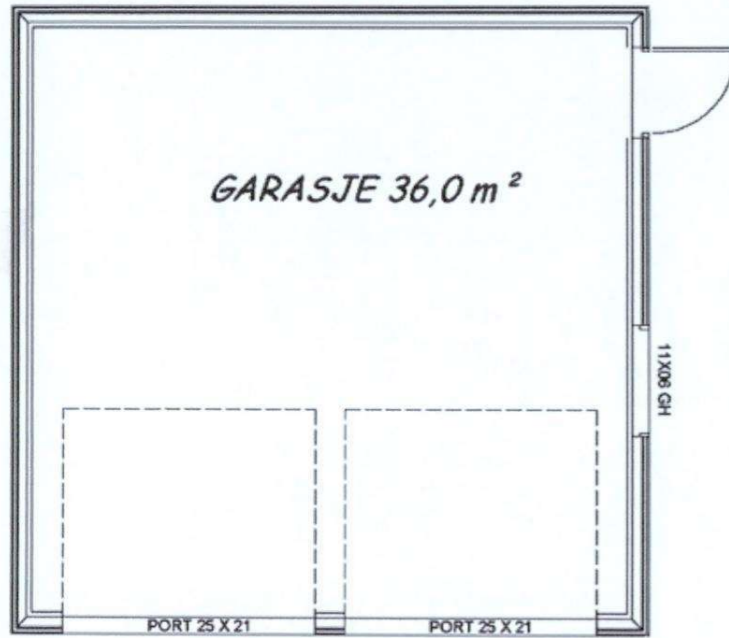
Type: Dobbel
 Utvendige mål: 6,2 x 6,2 m
 Høyde: 4,3 m
 Takvinkel: 27°
 Bebygd areal: 38,4 m²

En dobbel garasje med ekstra inngangsdør på siden. Kneker ved vinduer og dører, gavelkryss og hjørnebord er detaljer som gir garasjen særpreget.
