Kleberbergvegen 160, 7340 OPPDAL

**Flott fritidsbolig i Kleberberget på  
Oppdal. Fire soverom og to stuer.**

| Tilstandsrapport ..... | 40 |

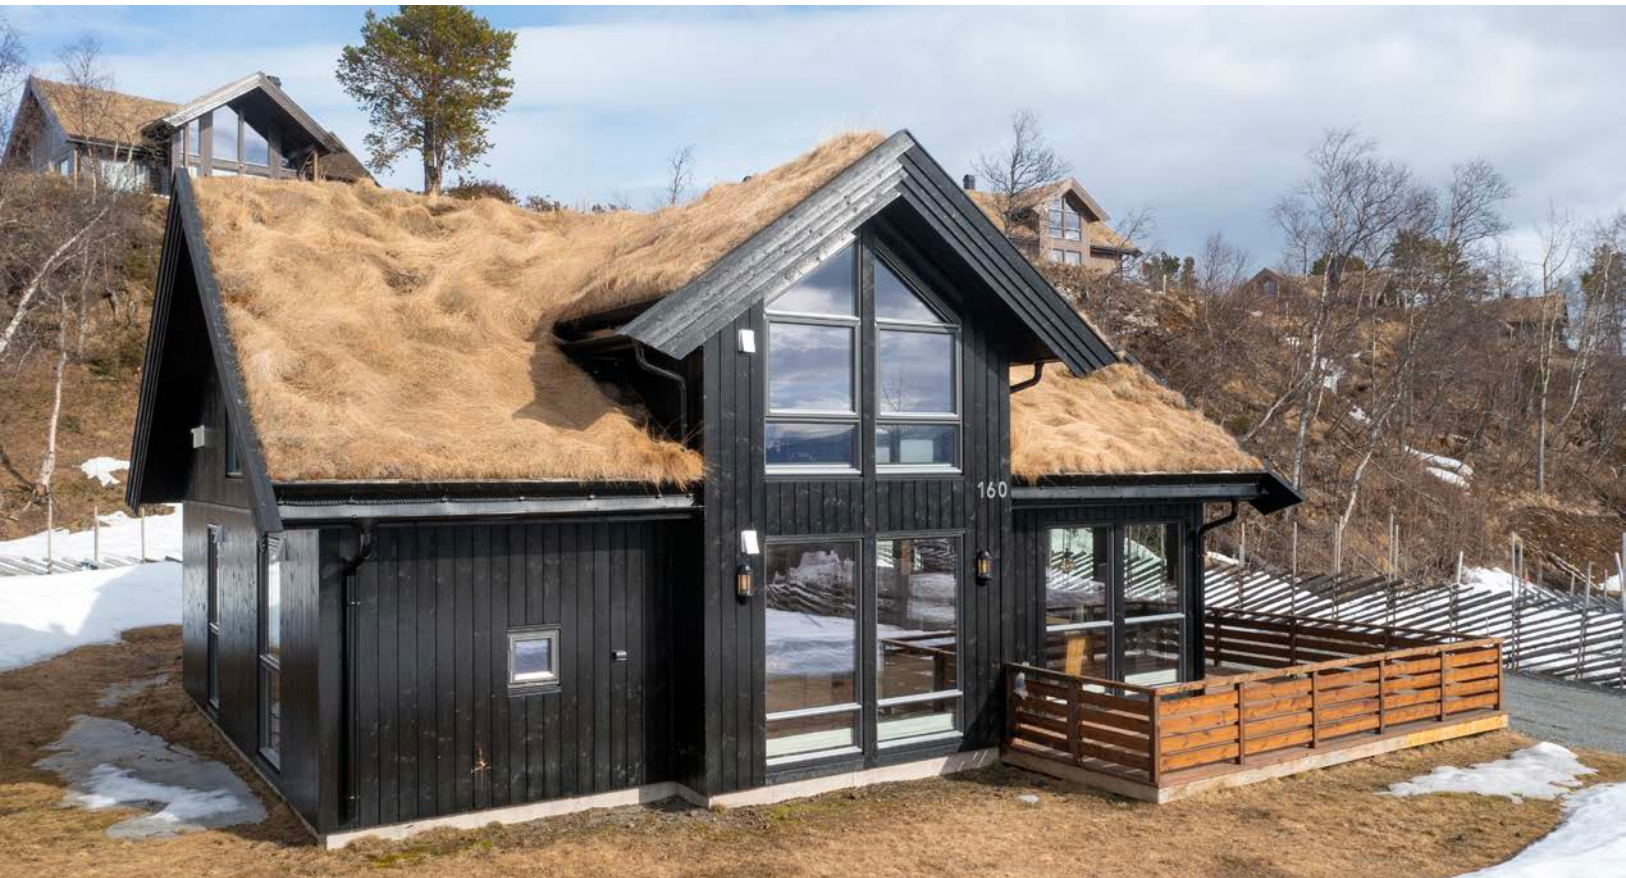
Fasade

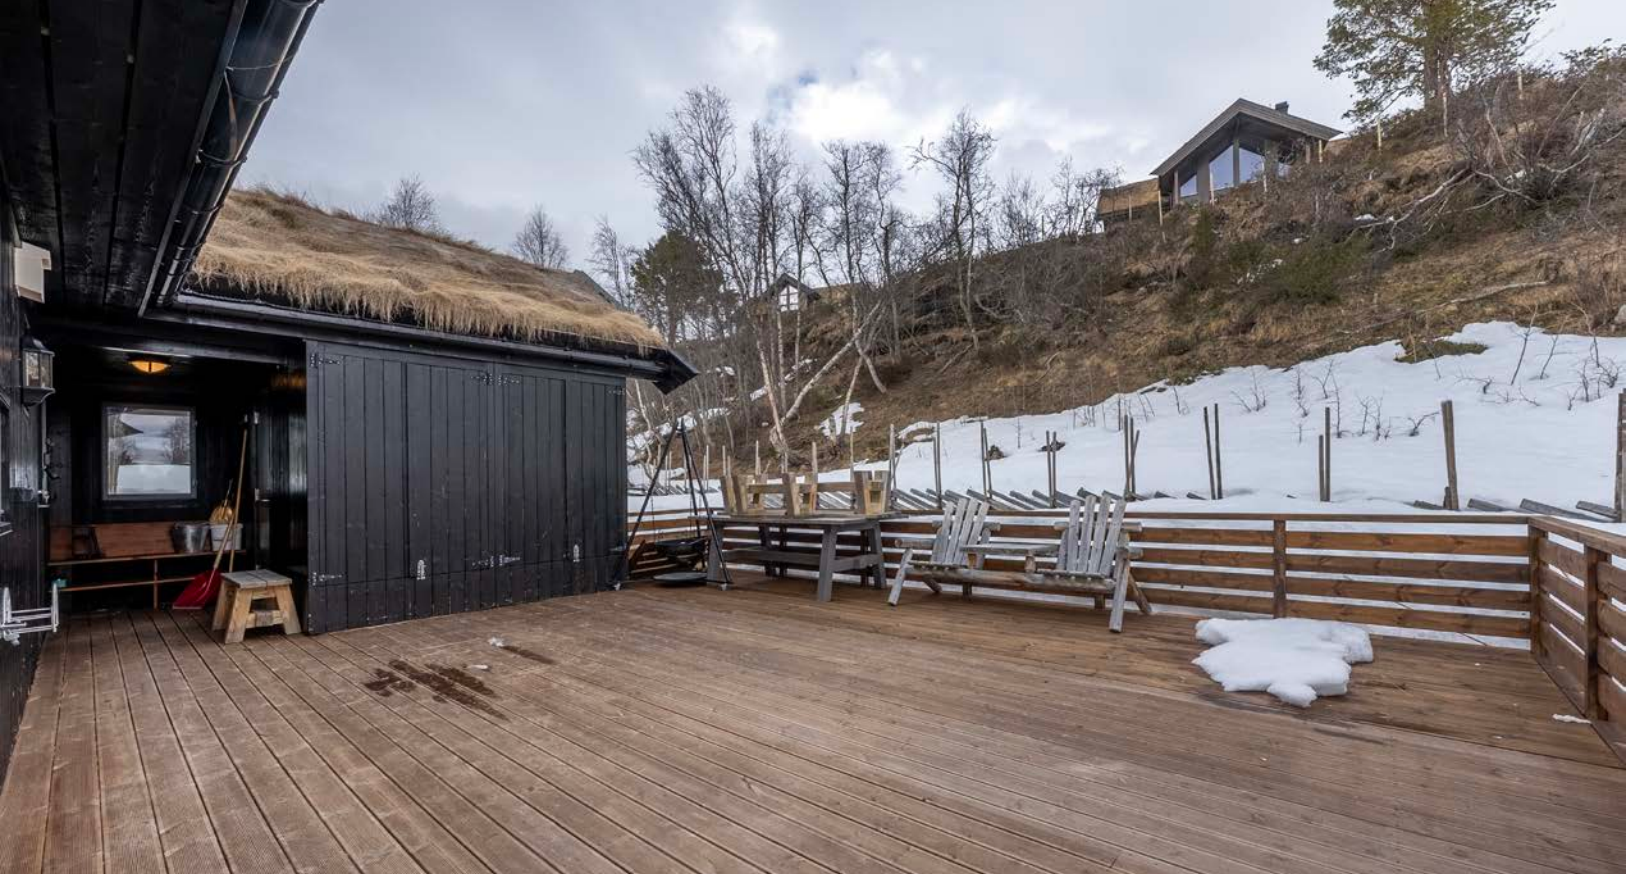
Terrasse/inngangsparti

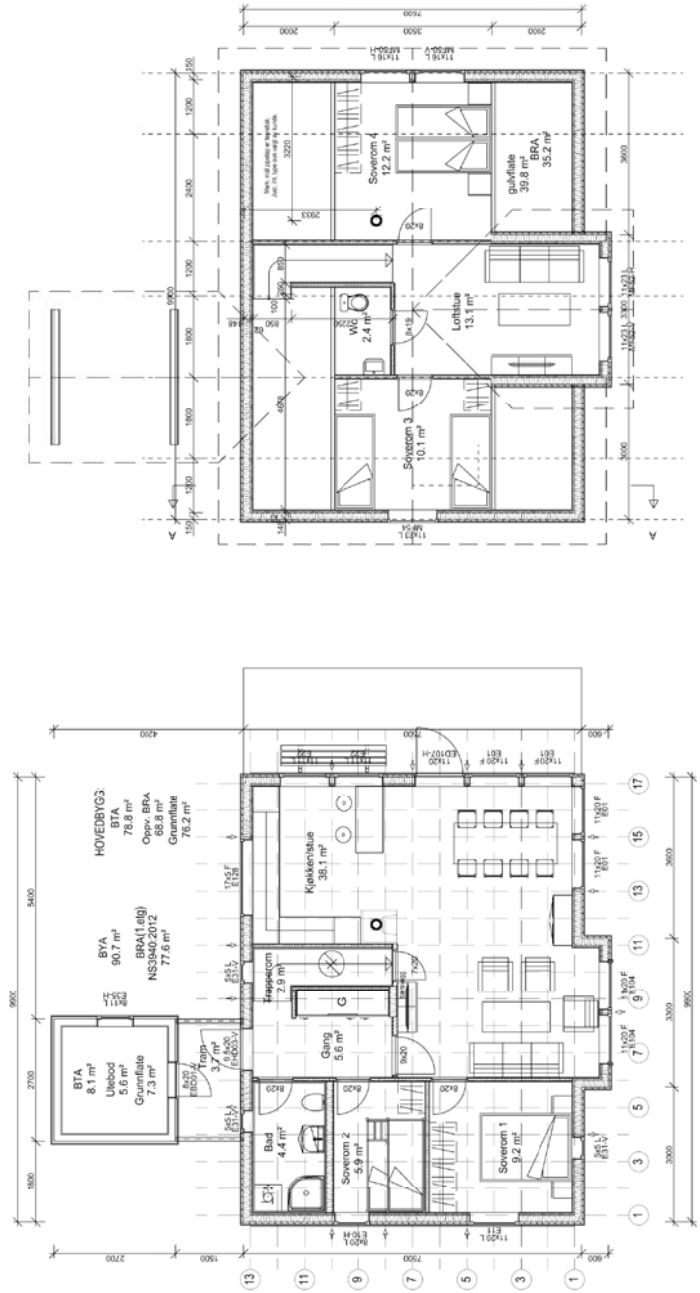
NB! Nøyaktig plassering av bæresøyler og dimensjonering av dragere beregnes i hvert tilfelle, avhengig av type taktekke og lokale snølastkrav  
For å unngå feil og misforståelser må derfor byggherre sørge for at alle aktører i prosjektet har oppdaterte tegninger med siste revisjon.  
© Tegningen er beskyttet i henhold til lov om opphavsrett. Kan ikke benyttes uten tillatelse fra Saltdalshytta.

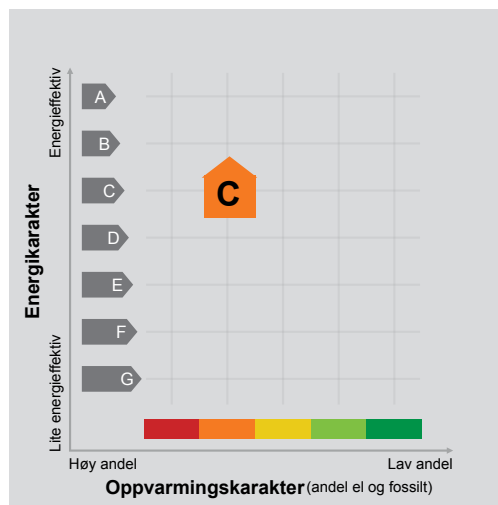
**Energimerket** angir boligens energistandard. Energimerket består av en energikarakter og en oppvarmingskarakter, se i figuren. Energimerket symboliseres med et hus, hvor fargen viser oppvarmingskarakter, og bokstaven viser energikarakter.

**Energikarakteren** angir hvor energieffektiv boligen er, inkludert oppvarmingsanlegget. Energikarakteren er beregnet ut fra den typiske energibruken for boligtypen. Beregningene er gjort ut fra normal bruk ved et gjennomsnittlig klima. Det er boligens energimessige standard og ikke bruken som bestemmer energikarakteren. A betyr at boligen er energieffektiv, mens G betyr at
