Kleberbergvegen 160, 7340 OPPDAL

**Flott fritidsbolig i Kleberberget på  
Oppdal. Fire soverom og to stuer.**

# Tilstandsrapport

## FRITIDSBOLIG

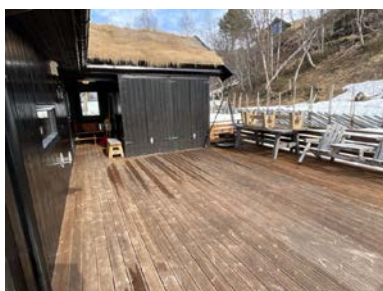
## TG 1 Balkonger, terrasser og rom under balkonger

Det er etablert en terrasse mot sør med tilkomst fra stue/kjøkken og fra terreng. Terrassen er oppført i tre og er anlagt på punktfundamenter i betong. Terrassen som er oppført som egeninnsats fremstår i god stand.

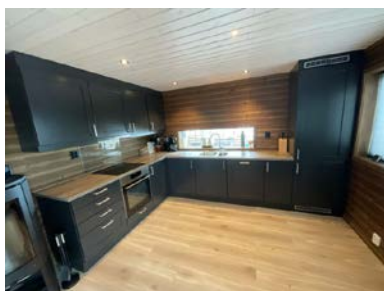
#### **Overflater og innredning**

Kjøkkenet har innredning med profilerte fronter. Benkeplaten er av laminat. Det er integrert kjøl/fryseskap, oppvaskmaskin, induksjonstopp, stekeovn, vannstoppsystem og komfyrvakt. Innredningen fremstår i god stand.

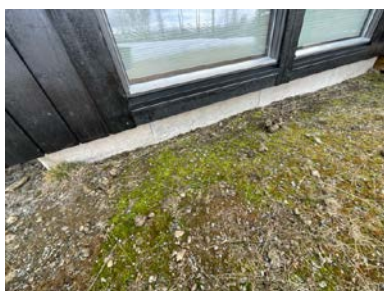
### TG 1 Grunnmur og fundamenter

Hytta er oppført over støpt plate på mark med isolerte ringmurselementer. Ved en visuell besiktigelse av utvendig synlig del av grunnmur ble det ikke registrert skader. Innvendige gulv fremstår uten vesentlige horisontale avvik.
