Kleberbergvegen 160, 7340 OPPDAL

**Flott fritidsbolig i Kleberberget på  
Oppdal. Fire soverom og to stuer.**

| Tilstandsrapport ..... | 40 |

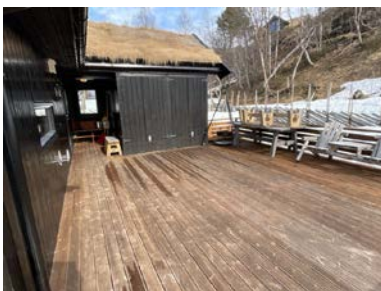
## TG 1 Balkonger, terrasser og rom under balkonger

Det er etablert en terrasse mot sør med tilkomst fra stue/kjøkken og fra terreng. Terrassen er oppført i tre og er anlagt på punktfundamenter i betong. Terrassen som er oppført som egeninnsats fremstår i god stand.

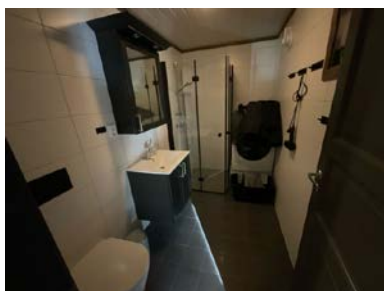
### TG 1 Sanitærutstyr og innredning

Rommet har innredning med nedfelt servant, veggmontert toalett, dusjvegger/hjørne og opplegg for vaskemaskin. Utstyr i rommet fremstår med normal funksjon. Lyspærer over speil må skiftes.

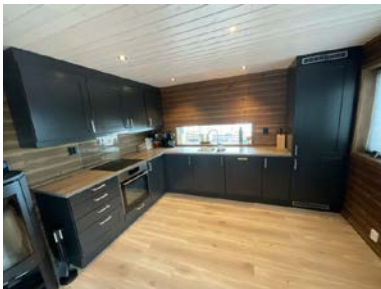
#### TG 1 Overflater og innredning

Kjøkkenet har innredning med profilerte fronter. Benkeplaten er av laminat. Det er integrert kjøl/fryseskap, oppvaskmaskin, induksjonstopp, stekeovn, vannstoppsystem og komfyrvakt. Innredningen fremstår i god stand.

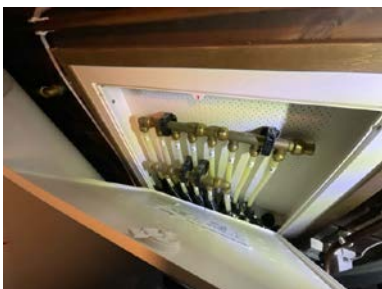
### TG 1 Vannledninger

Innvendige vannledninger er av plast (rør i rør). Det er besiktiget i rørskap som er etablert i kott under trapp. Stoppekran er også etablert her. Det er montert vannstoppsystem i kott og i kjøkkenbenk. Vannledninger med tilknyttet utstyr fremsto med normal funksjon på befaringsdagen.

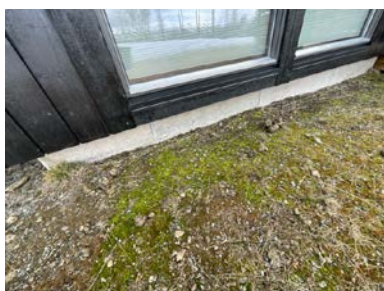
### TG 1 Grunnmur og fundamenter

Hytta er oppført over støpt plate på mark med isolerte ringmurselementer. Ved en visuell besiktigelse av utvendig synlig del av grunnmur ble det ikke registrert skader. Innvendige gulv fremstår uten vesentlige horisontale avvik.
