Enervegen 29 B, 2322 RIDABU

**Salgsobjekt:** Del av tomannsbolig  
**Eierform:** Eierseksjon  
**Byggeår:** 2022  
**BRA-i/BRA Total** 98/103 kvm  
**Tomtstr.:** 709 m<sup>2</sup>  
**Gnr./bnr./snr.** Gnr. 20, bnr. 182, snr. 2  
**Oppdragsnr.:** 1213240201

# Tilstandsrapport

## HALVPART AV TOMANNSBOLIG

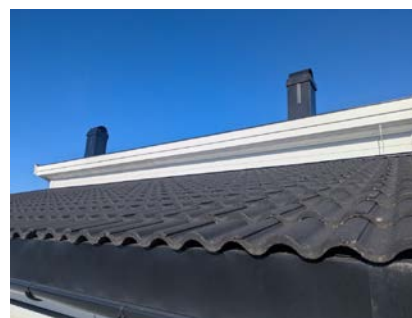
Boligen har takteking av betongtakstein. Undertak av rupanel. Tekking og undertak er fra byggeåret.

Yttertak/teking er besiktiget fra bakkenivå da besiktigelse fra stige eller selve takflaten ikke var sikkerhetsmessig forsvarlig å gjennomføre på befaringsdagen.

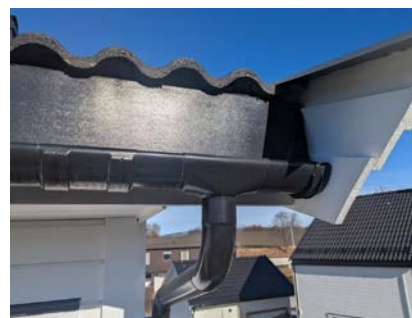
Renner og taknedløp

Boligen har takrenner, nedløp og beslag av metall. Stigesikring av metall. Bygningsdelene er fra byggeåret.

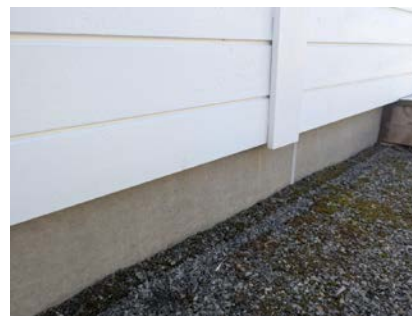
Utvendig kledning

Yttervegger av bindingsverkskonstruksjoner. Utvendige fasader med trekledning.

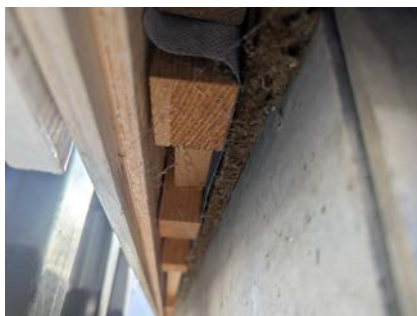
Underkant av kledning

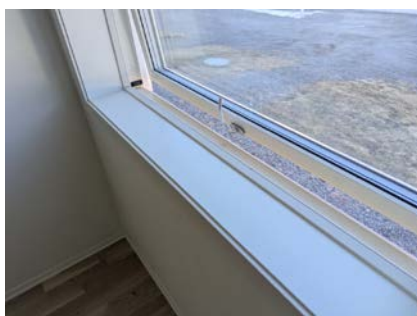
Vinduer med 3-lags energiglass. Glassenes produksjonsår er: 2021. Vinduer med underliggende vannbrett uten beslag. Omramming av trebord.

Vindu med energiglass

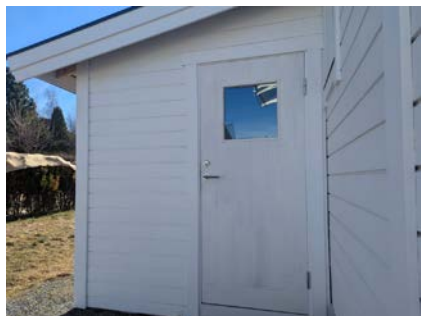
Utvendig bod

Boden er oppført direkte på terreng. Tilfarergulv med terrassebord. Vegger av uisolert bindingsverk. Plassbygd sperretak av trekonstruksjoner. Undertak med uk/vindsperre. Tekking med takpanner i metall. Boden har tredør med glassfelt.

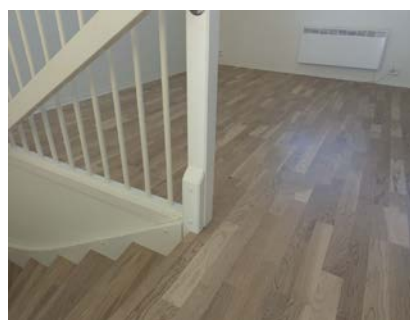
Innvendige overflater

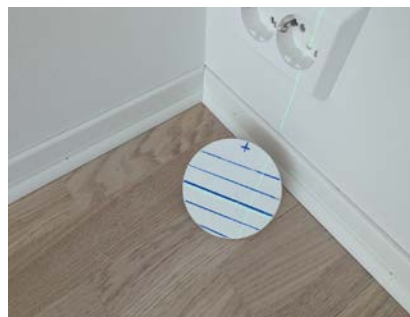
Etasjeskille(re) av trebjelkelag mellom etasjene. Støpt gulv på grunn. Det er kontrollert skjevhet/retningsavvik i gulv (2 rom per plan). Avviket er på det meste målt til maksimalt 10 mm gjennom hele rommene og er innenfor kravene til tilstandsgrad 1 (TG1) iht NS3600.

Måling av skjevhet/retningsavvik på gulv (stue)

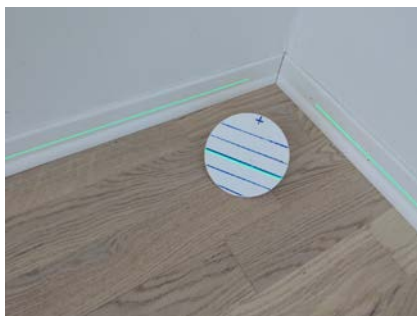
Måling av skjevhet/retningsavvik på gulv (soverom)

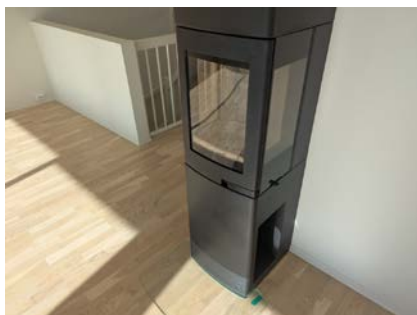
Boligen har ventilert stålpipen med tilluft til ildsted.  
Rentbrennende peisovn i 2 etg. Ildsted plassert på ubrennbar underlag.  
Avstand til brennbar iht krav foran ilegg (ved bruk av medfølgende glassplate)

Ildsted i stue

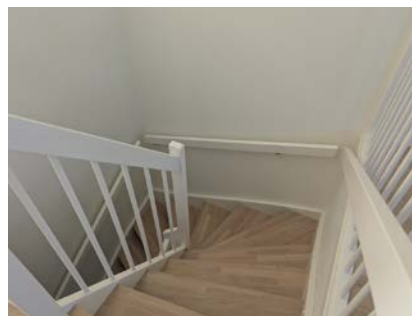
Boligen har trapper i malt / lakket treverk. 2-sidig rekkverk-/håndløper langs trappeløp (hovedtrapp). Høyde på rekkverk/returgelender/håndløper er stedvis målt til 91cm.

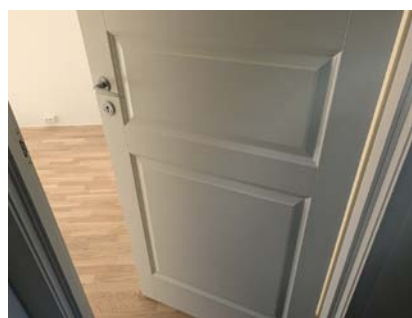
Boligen har innvendige lettdører/formpressdører.

Innerdør

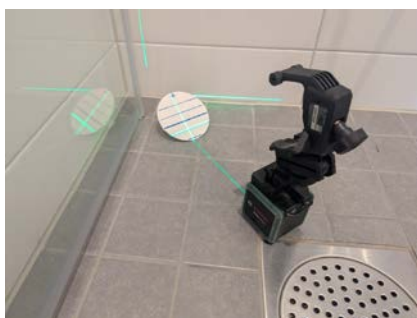
Flislagt gulv med elektriske varmekabler.  
Høyde mellom topp slukrist og gulv ved terskel er målt til 25mm. Det er kontrollert fall mot sluk i dusjsone og i øvrige deler av gulv.

Måling av lokalt fall mot sluk

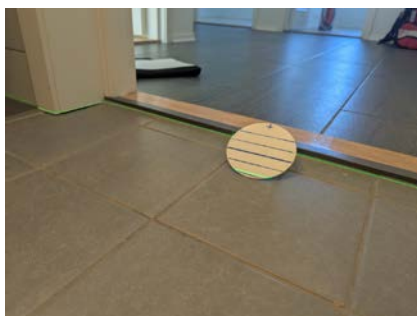
Måling av fallforhold på gulv

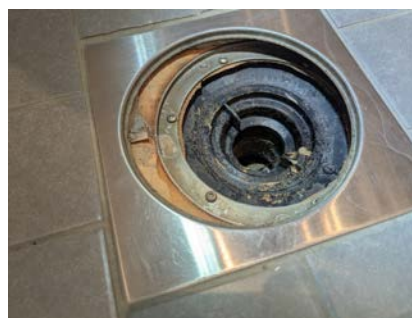
Plastsluk med påvist mansjett og klemring. Smøremembran med dokumentert utførelse.

Sluk med synlig mansjett og klemring

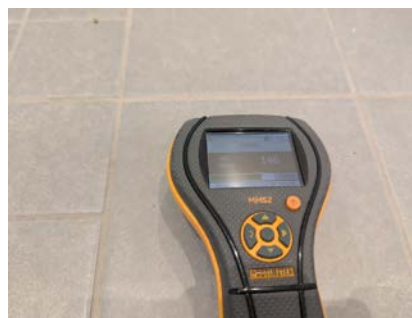
Hulltaking er ikke foretatt da badet er under 5 år og utførelsen er dokumentert / kontrollert.  
Det er for øvrig ingen indikasjoner på fukt ved fuktsøk/kontroll på normalt utsatte steder.

Fuktsøk uten unormale fuktutslag på gulv

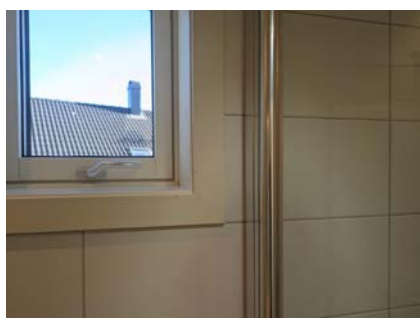
Plassering av vindu innenfor våtsonen er en generelt frarådet løsning ettersom dette kan føre til fukt- og følgeskader i vindu- og veggfelt. Ved dusjing direkte på flis vil vann fra dusj kunne transporteres via fugene og limsjiktet bak fliskledningen, også bak dusjdører/dusjvegger.

Risikoen for fukt- og følgeskader anses som lav med dagens løsning uten fuktsymptomer. Ingen påkrevde tiltak utenom jevnlig tilsyn og vedlikehold.

Vindu i våtsone

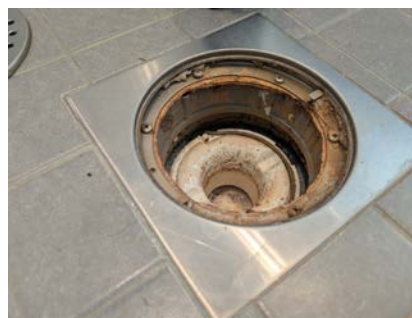
Plastsluk med påvist mansjett og klemring. Smøremembran med dokumentert utførelse.

Sluk med synlig mansjett og klemring

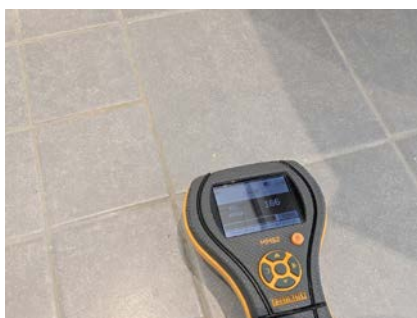
Hulltaking er ikke foretatt da badet er under 5 år og utførelsen er dokumentert / kontrollert.  
Det er for øvrig ingen indikasjoner på fukt ved fuktsøk/kontroll på normalt utsatte steder.

Fuktsøk uten unormale fuktutslag på gulv

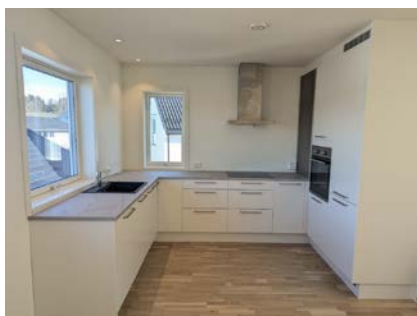
Sigdal kjøkkeninnredning med over- og underskap av laminerte skrog og fronter. Laminerte benkeplater med nedfelt/planlimt oppvaskkum og ett -greps armatur.  
Nedfelt koketopp (induksjon). Integrerte hvitevarer, herunder stekeovn, oppvaskmaskin og kjøl/frys. Kjøkkenet er utstyrt med lekkasjestoppersystem.

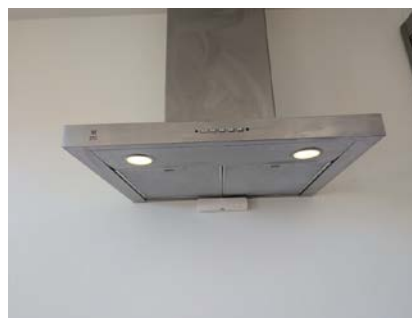
Røros Hetta ventilator over platetopp med avkast på yttervegg.

Kjøkkenventilator

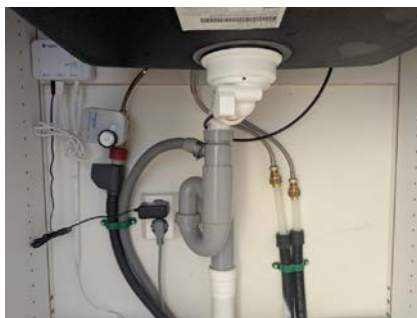
Synlige avløpsrør av plast. For det meste skjulte rørføringer i boligen.  
Staking og spyling av avløpsrør via vannlås/sluk.

Avløpsrør i kjøkkenbenk

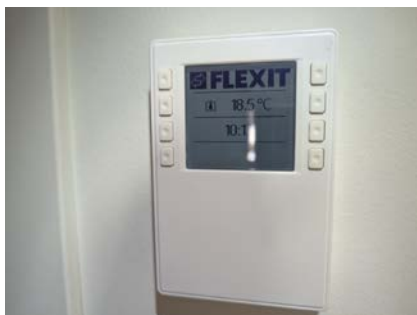
Betjeningspanel for ventilasjon

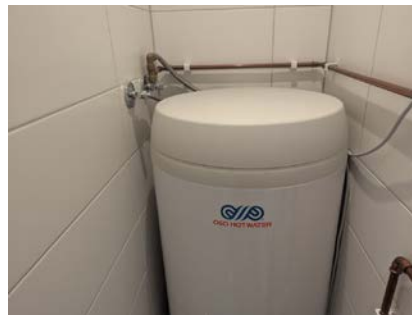
Varmtvannsbereder med kapasitet på 194 liter fra byggeåret.  
Produksjonsår på bereder er: 2022.  
Berederen er plassert i rom m/ sluk.

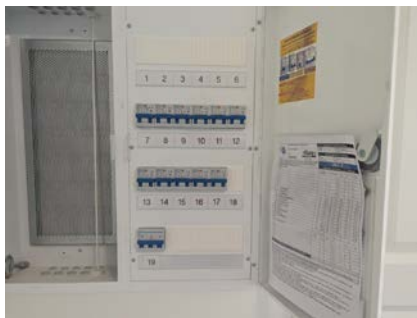
Innmat i sikringsskap

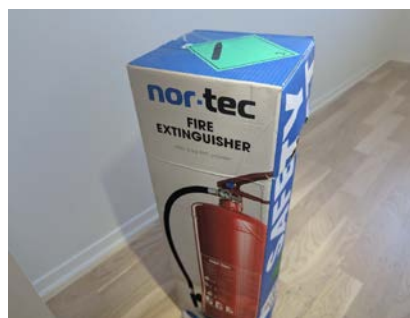
Boligen er utstyrt med brannslukningsapparat. Boligen har røykvarsler (e) tilkoblet strømnettet.

Brannslukkerapparat

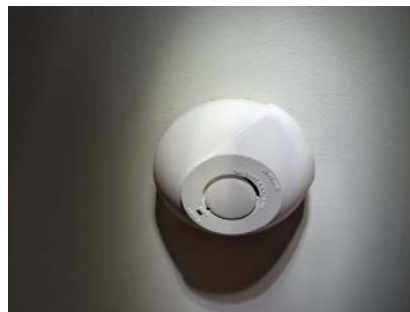
Røykvarsler

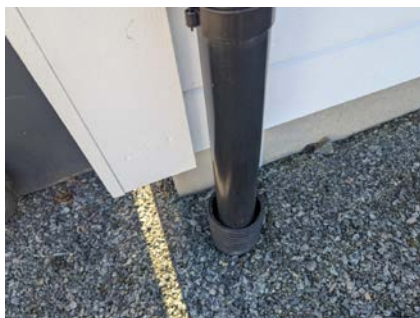
Drenssystem med drenskum og lokal håndtering av overvann. Nedløp ledes til rør under terreng.

Taknedløp til rør i/under terreng

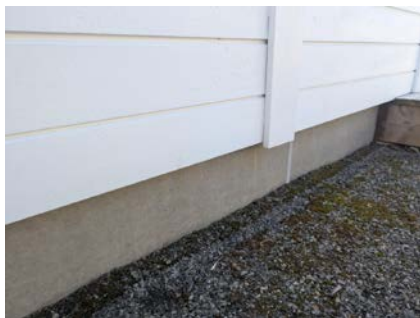
Boligen er oppført på ringmurssystem på støpte såler. Støpt gulv på grunn.

Ringmurssystem

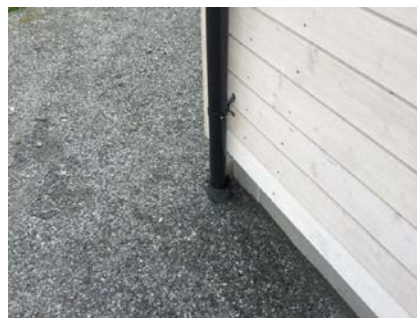
Tilnærmet flatt terreng rundt boligen. Noe mindre variasjon i fallforholdene langs ringmur.
