Tollumløkka 22B, 3611 KONGSBERG

**Flott 3-roms selveierleilighet med  
en attraktiv beliggenhet og gode  
sol- og utsiktsforhold -  
Garasjeplass medfølger!**

# Tilstandsrapport

## SELVEIERLEILIGHET

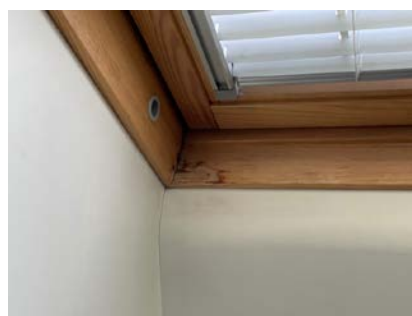
- Det er påvist at enkelte vinduer er vanskelig å åpne/lukke.
- Det er påvist avvik rundt innsettsdetaljer.
- Karmene i vinduer er slitte og det er sprekker i trevirket.

Det er registrert tegn til fuktskade på takvindu. Tørt ved befaring. Det er  
erfaringsmessig noen utfordringer med tetting rundt takvinduer og det  
anbefales å holde vinduene under jevnlig tilsyn.  
Mer enn halvparten av forventet brukstid oppbrukt.

- Det må foretas lokal utbedring.
  - Vinduer må justeres.
  - Det må påregnes noe vedlikehold og at enkelte vinduer må skiftes ut.
- Fremtidig vedlikehold/ utskifting bør påregnes.

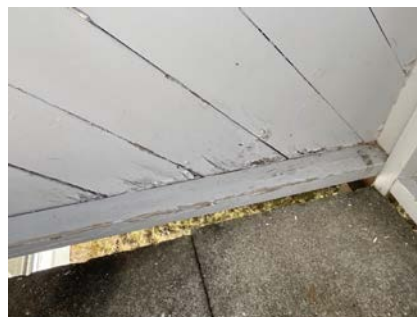
## TO 2 Balkonger, terrasser og rom under balkonger

Boligen har en terrasse på 3 m2, ved inngangsparti. Terrassen er konstruert med mur/trekonstruksjon, og har et rekkverk av tre.

- Det er ikke krav om utbedring av rekkverkshøyde opp til dagens forskriftskrav.
- Lokal utbedring må utføres.
- Det må foretas tiltak for å lukke avviket.

Utbedring til ønsket tilstand og standard må påregnes.

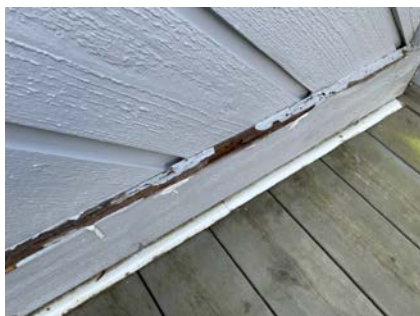
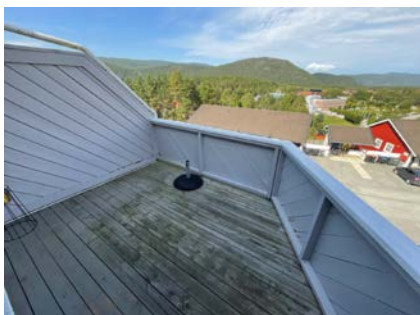
## TO 3 Balkonger, terrasser og rom under balkonger - 2

Boligen har en balkong på 8 m2, med adkomst fra stue. Balkong er konstruert med trekonstruksjon, og har et rekkverk av tre.

- Det er påvist fukt-/råteskader i konstruksjonen.
- Rekkverket er for lavt i forhold til dagens krav til rekkverkshøyder.

- Det er ikke krav om utbedring av rekkverkshøyde opp til dagens forskriftskrav.
- Råteskadet trekledning må skiftes ut.
- Råteskadede konstruksjoner må skiftes ut.

Kostnadsestimat: 10 000 - 50 000

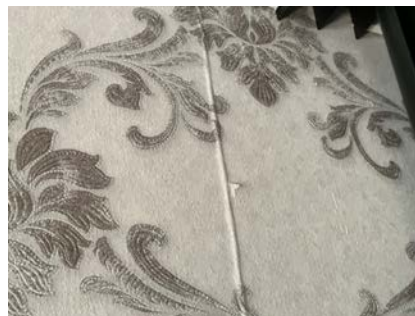
- Det er påvist skader på overflater.

- Gjennomføre ytterligere undersøkelser og foreta utbedring av skade.

Når boligen er tømt og ryddet, bør det foretas en helhetlig vurdering av overflatens tilstand/ slitasjegrad. Kostnader til nødvendige utbedring og ønsket standardheving må påregnes.

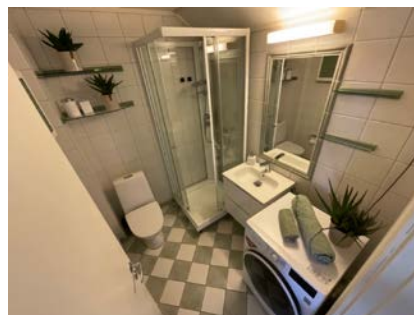
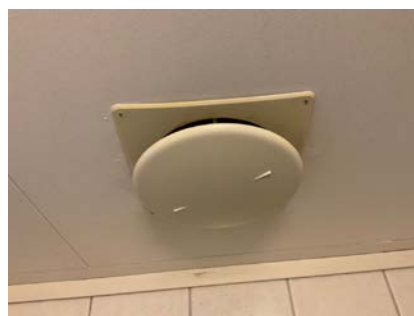
Det er registrert fuktmerker rundt ventil i tak.

- Våtrommet må totalrenoveres. Alle forhold med tettesjikt, våtsone, sluk m.m. må dokumenteres.
- Manglende oppgradering av våtrommet medfører høy risiko for at konstruksjonene ikke vil tåle vanlig bruk av vann eller lekkasjer. Selv om det er dusjkabinett, er det fortsatt en betydelig risiko for at våtrommets konstruksjoner ikke tåler lekkasjer. Dette kan føre til fuktskader på tilstøtende konstruksjoner.

**Kostnadsestimat: 100 000 - 300 000**

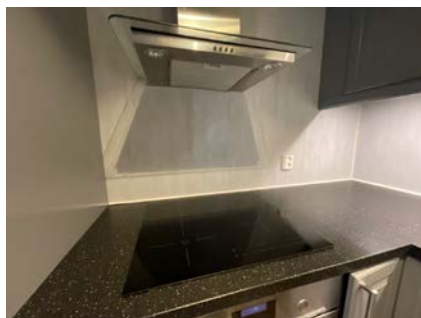
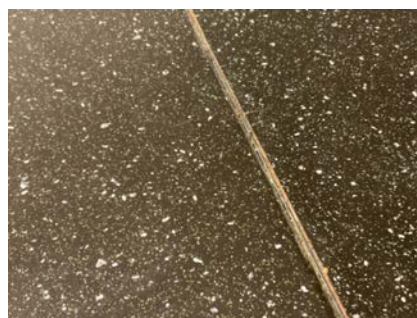
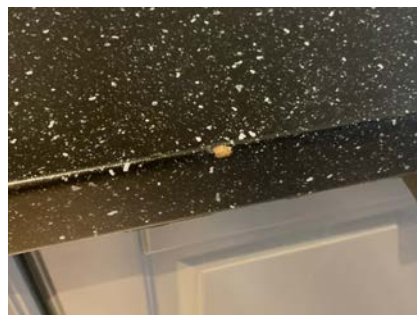
- Det er påvist at overflater har noe skader.

Det er registrert skader på benkeplate.

Det er ikke påvist tegn på at det er montert lekkasjedeteksjon ved oppvaskmaskin/oppvaskkum.

Det bør monteres lekkasjedeteksjon ved oppvaskmaskin/oppvaskkum.

Utbedring til ønsket tilstand og standard må påregnes.

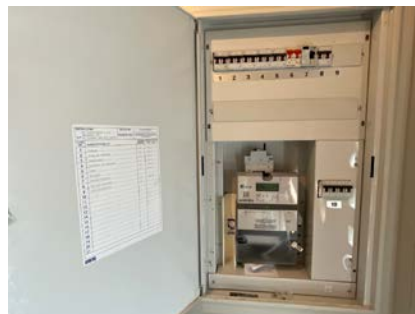
## TG 2 Elektrisk anlegg

2. Foreta en helhetsvurdering av det elektriske anlegget, dets alder, allmenne tilstand og fare for liv og helse. Bør det elektriske anlegget ha en utvidet el-kontroll?  
**Ja Det anbefales el-sjekk da det er mer enn 5 år siden forrige sjekk.**
