Sauvika 9, 6628 MEISINGSET

**Flott hytte med utsikt, jacuzzi og store uteplasser. Idyllisk beliggenhet i Sauvika på Meisingset.**

Befaringsdato: 08.07.2025

Rapportdato: 08.09.2025

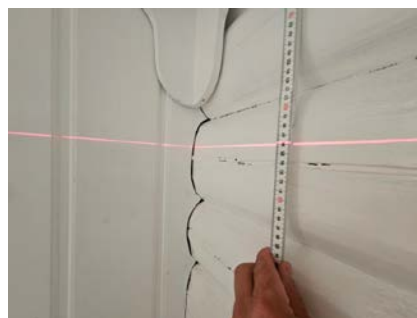
### TG 1 Etasjeskille/gulv mot grunn

Boligen er utført med etasjeskille av trevirke. Det er målt ca.5mm høydeforskjell på gulv i stue og kjøkken over en lengde på ca.2 m.

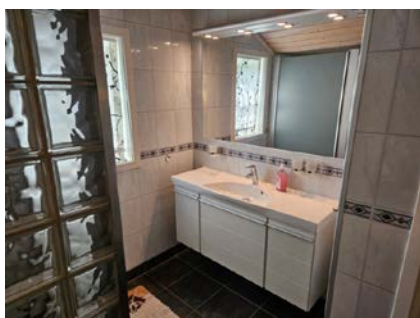
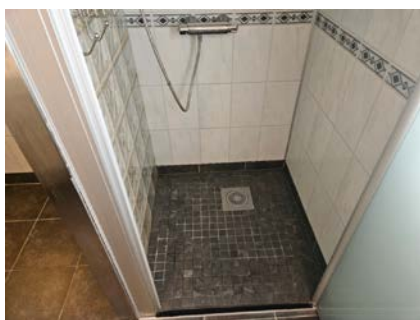
## ETASJE > BAD

### ! TG 2 Overflater vegger og himling

- Dersom våtromsplatene ikke er montert fagmessig, kan dette medføre utettheter som øker risikoen for fuktinntrengning bak platene. Over tid kan dette føre til oppfukning av tilstøtende konstruksjoner, noe som kan resultere i råteskader, muggvekst og eventuelle lekkasjer.

- Det er mulighet for at det kan forekomme vannlekkasje på våtrommet hvor vann ikke vil gå til sluk.
- Det er påvist at noen fliser har bom (hulrom under).
- Det er påvist avvik i fallforhold til sluk i forhold til krav i forskrift på byggetidspunktet.

- Eventuelt lekkasjevann fra utstyr utenfor dusjsone vil ikke ha en naturlig vei til sluket. Dette kan føre til at vann samler seg på gulvet og potensielt renner ut av rommet eller trenger inn i konstruksjonen.
- Bom under flisene kan føre til løse eller sprukne fliser. Avviket gir derfor grunnlag for at overflaten overvåkes jevnlig. Skal konstruksjonen få TG 0 eller 1 må avviket utbedres.
- Ved eventuell lekkasje vil vann fra servant eller toalett vil vann stå høyt på gulvet før det renner ned i sluk eller ut på gangen, Sluket er tilnærmet lik høyde som sluket.

- Selv om bom eller hull i fliser ikke alltid er et umiddelbart problem, bør det overvåkes nøye før eventuell utvikling i sprekker i flisfuger e.l. oppstår. Dette må en foreta tiltak for, for å begrense utviklingen.
- Et bad med manglende/redusert fall til sluk blir mindre funksjonelt og sikkert for brukeren. Dette kan medføre stående vann på gulvet, vann som ikke ledes effektivt til sluket, økt risiko for at vann renner ut av rommet og redusert sklisikkerhet på gulvet.

- Overvåk konstruksjonen jevnlig. For å få tilstandsgrad 0 eller 1 må løsningen utbedres, men tidspunktet for når dette er nødvendig er vanskelig å si noe om.

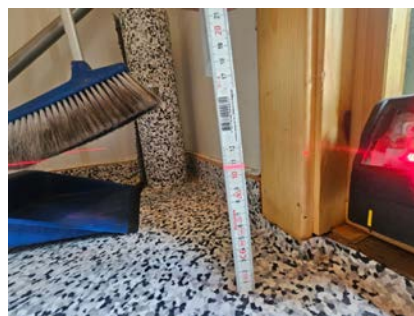
- Det er påvist avvik i fallforhold til sluk i forhold til krav i forskrift på byggetidspunktet.

- Et bad med manglende/reduert fall til sluk blir mindre funksjonelt og sikkert for brukeren. Dette kan medføre stående vann på gulvet, vann som ikke ledes effektivt til sluket, økt risiko for at vann renner ut av rommet og redusert sklisikkerhet på gulvet.

Avviket gir grunnlag for at konstruksjonen overvåkes jevnlig. Som minste tiltak er dørterskelen hevet for å ivareta anbefalingen om en høyde forskjell fra topp terskel til topp sluk på minimum 25 mm. Skal konstruksjonen oppnå TG 0 eller TG 1 må avviket utbedres.

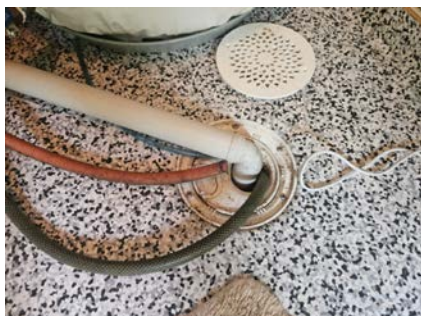
## ETASJE > VASKEROM

### TG 1 Sanitærutstyr og innredning

Hulltaking er foretatt og ingen unormale forhold er avdekt. Hulltaking er en stikk kontroll ett sted. Kontrollen kan ikke utelate fuktskader andre steder i rommet.

- Det bør etableres tilfredsstillende tilluft til våtrom f.eks. luftespalte ved dør e.l.
- Elektrisk avtrekksvifte bør monteres for å lukke avviket.

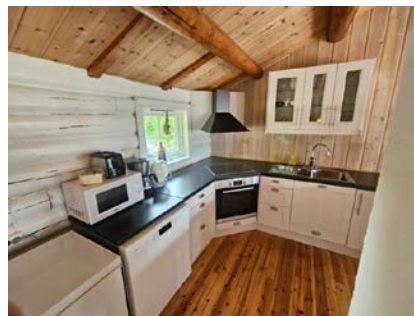
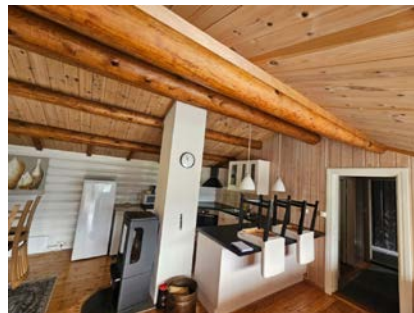
## ETASJE > STUE/KJØKKEN

Gulvet er belagt med furugulv. Veggene er kledd med paneler av trevirke. Det innvendige taket er lagt med paneler av trevirke. Det er en hvit kjøkken- innredning som går over to vegger og en bar/øy løsning. Innredningen er av underskap og skuffer i profilerte fronter. Benkeplaten er av laminat med en nedfelt steketopp og vask med avrenningsplate. Kjøkkenet er utstyrt med frittstående fryseskap, kjøleskap, oppvaskmaskin, og en integrert stekeovn.

### TG 1 Avtrekk

- Det er påvist mangelfull ventilasjon på ett eller flere rom i boligen.

Rom med lite luftsirkulasjon gir gode forhold for soppvekst og fuktskader.

- Det er ikke behov for utbedringstiltak siden anlegget fungerer i dag, men ut ifra alder kan skader plutselig oppstå på eldre anlegg.

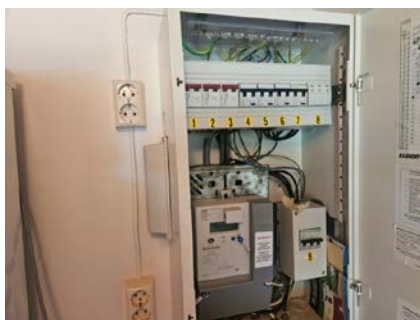
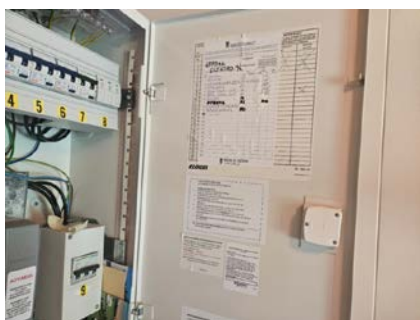
Takstmann er ikke EL fagmann og deler av anlegget er skjult. På generelt grunnlag anbefaler DSB(Direktoratet for Sikkerhet- og Beredskap) kontroll av EL anlegg hvert 5. år. Kostnadsestimat i rapporten her, er for en EL-kontroll og hensyntar ikke eventuelle fremtidige påkostninger for utbedring av eventuelle avvik.

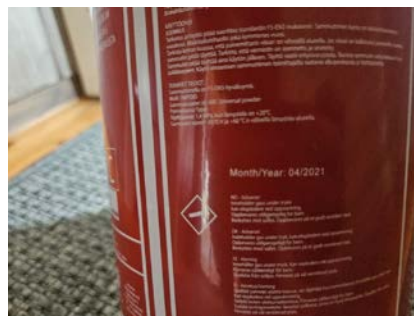
## 1 TG 0 Branntekniske forhold

1. Er det mangler for brannslukningsutstyr i boligen iht. forskriftskrav på søknadstidspunktet, men minst Byggeforskrift 1985?  
**Nei**
2. Er det skader på brannslukkingsutstyr eller er apparatet eldre enn 10 år?

4. Er det skader på røykvarslere?

**Nei**

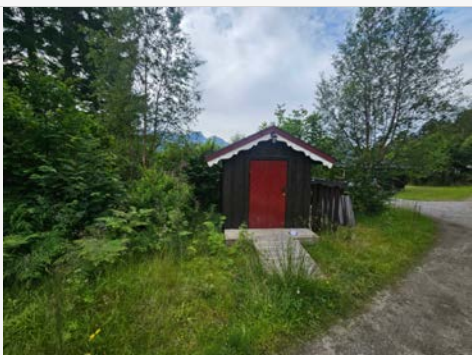
### Bod

Takkonstruksjonen er av saltaksutforming og er tekket med asfaltbelegg. Veggkonstruksjonen er av bindingsverk med stående utvendig kledning. Innvendig er gulvet belagt med tre-bord. Veggene er av åpne konstruksjoner. Det innvendige taket er av åpne konstruksjoner.

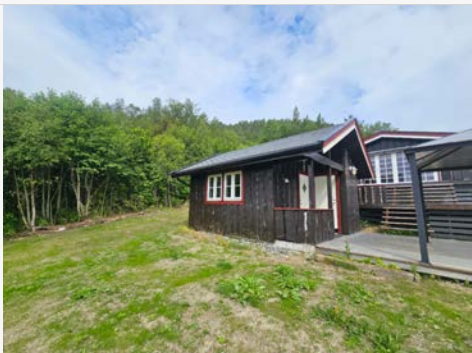
## Anneks

Takkonstruksjonen er av saltaksutforming og er tekket med asfaltbelegg/shingel. Veggkonstruksjonen er av bindingsverk med stående utvendig kledning. Innvendig er gulvet belagt med laminat. Veggene er kledd med MDF plater. Det innvendige taket er lagt med paneler.
