Solhaug 12, 7655 VERDAL

**Lekker enebolig m/utleie fra 2020  
med vidstrak utsikt. 3  
garasjeplasser med tilgang til  
bolig. Gode leieinntekter.**

| Tilstandsrapport ..... | 45 |

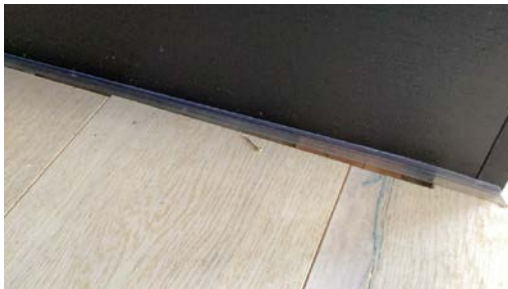
### 1 TG 2 Etasjeskille/gulv mot grunn

- Det er målt høydeforskjell på mellom 15-30 mm gjennom hele rommet. Tilstandsgrad 2 gis med bakgrunn i standardens krav til godkjente måleavvik.

Tilfeldig kontroll av horisontalplanet på gulv i 1. Etasje viser et avvik på 28mm.

Bemerk om at det er utført tilfeldige målinger i ulike rom, dette medfører at avvik utover målinger kan forekomme.

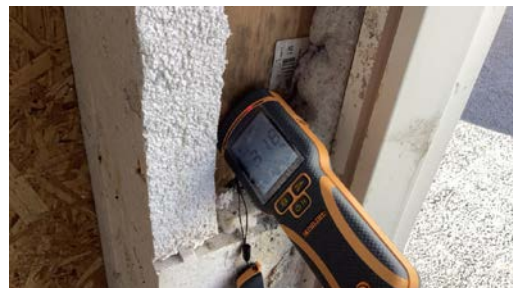
Ingen ventilering i underetasjen, registrert innvendig kondensering på porter og dører. Rust på beslag til dør.  
Misfarginger og fuktopptrekk i OSB plate over garasjeport.  
Registrert skade i dørblad og dør som tar i karm.  
Fuktpåkjent foring i trapperom.  
Piggmålinger i innfelt tre i forskalingsselement ved dør viser verdier over 30%.  
Piggmålinger viser vanninnhold i trevirke og måles i vektprosent.  
0-16% betegnes som tørt trevirke.  
16-21% Fare for utvikling av sopp og råte.  
21-30% Stor fare for sopp og råte (Trevirket er fibermettet ved 28 %).

Ventilering bør utbedres.  
Lokale utbedringer.

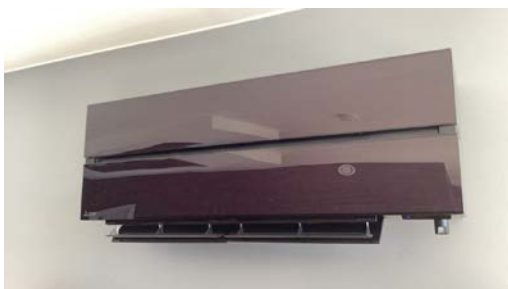
Luft til luft varmepumpe etablert på kjøkken 2.etg.
