Solhaug 12, 7655 VERDAL

# Lækker enebolig m/utleie fra 2020 med vidstrakt utsikt. 3 garasjeplasser med tilgang til bolig

| Tilstandsrapport ..... | 45 |

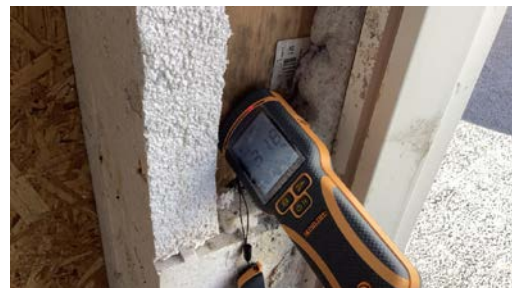
Ingen ventilering i underetasjen, registrert innvendig kondensering på porter og dører. Rust på beslag til dør.  
Misfarginger og fuktopptrekk i OSB plate over garasjeport.  
Registrert skade i dørblad og dør som tar i karm.  
Fuktpåkjent foring i trapperom.  
Piggmålinger i innfelt tre i forskalingsselement ved dør viser verdier over 30%.  
Piggmålinger viser vanninnhold i trevirke og måles i vektprosent.  
0-16% betegnes som tørt trevirke.  
16-21% Fare for utvikling av sopp og råte.  
21-30% Stor fare for sopp og råte (Trevirket er fibermettet ved 28 %).

Ventilering bør utbedres.  
Lokale utbedringer.

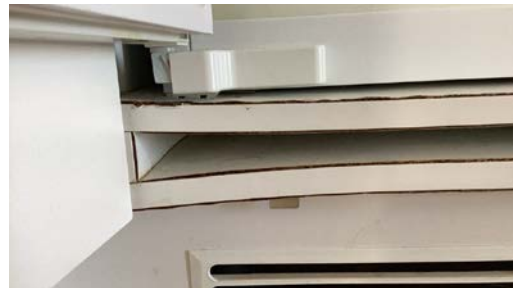
Registrert nedbøying og skade i bunnplate under kjøleskap som følge av for dårlig understøtting.

Lokal utbedring må utføres.

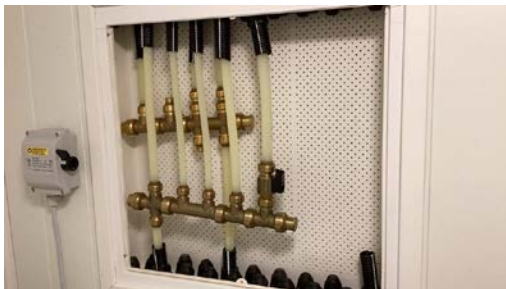
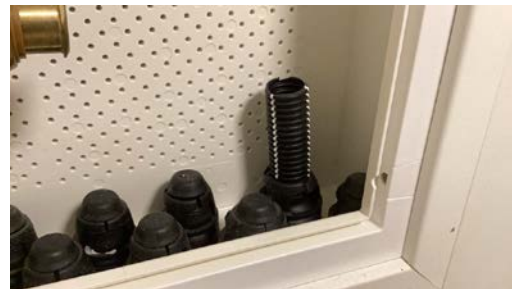
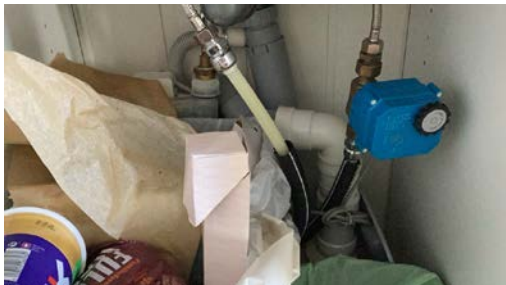
- Det er påvist at eventuelt lekkasjevann fra rør i rør system ikke ledes til sluk eller annen kompenserende løsning.
- Det mangler tettemuffer i enden av varerør på rør-i-rør-system.
- Rørkursene på rør-i-rør systemet på vannledninger er ikke merket.

- Rørkurser på rør-i-rør system bør merkes.
- Det bør foretas tiltak på anlegget som sikrer bedre løsning på eventuelt lekkasjevann fra rør i rør system.
- Det må monteres tettemuffer i enden av varerørene.
