Nordre Hogstadveg 98, 4055 SOLA

Særpreget enebolig m/ kledning i sibirsk lerk & godkjent hybel. 6 sov / 3 stuer / 3 bad.

Samlet vurdering

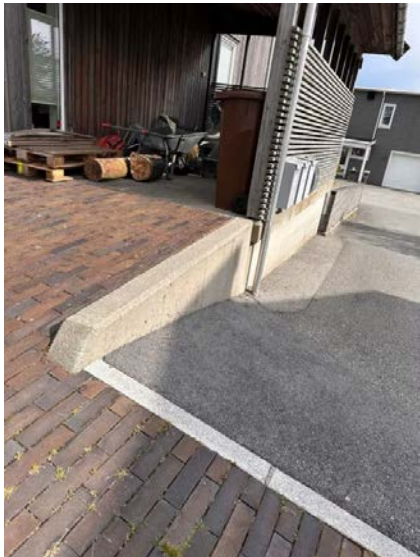
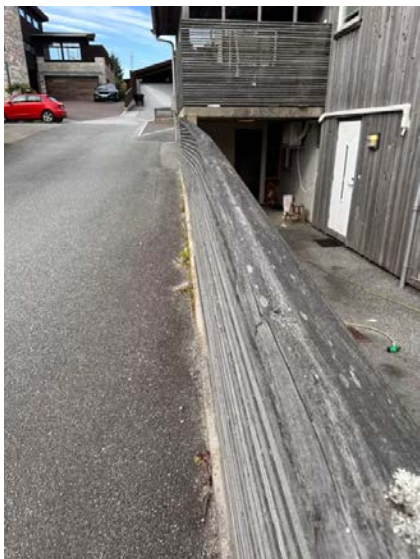
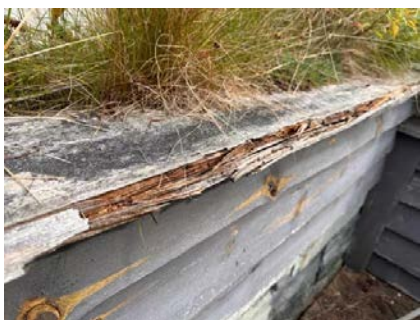
6.3 Støttemur

Støttemur oppført i naturstein og støpt betong.

Anbefaler å etablere rekkverk der det mangler, rette opp rekkverk v/ vei og bytte råteskadet bord i blomsterkasser på murer.

10 000 - 50 000

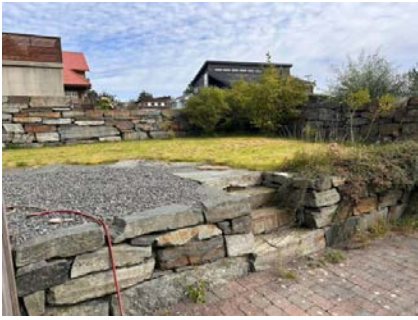
Er det synlige sprekker/skader/skjevheter?
