# Tilstandsrapport

4-manns bolig på 2 etasjer.

Faråsvegen 24C , 4480 KVINESDAL

## 4-manns bolig på 2 etasjer. - Byggeår: 2004

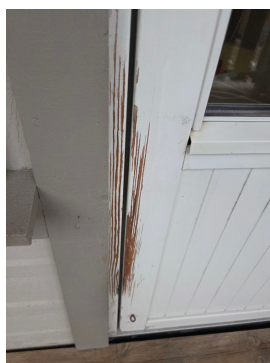
- Karmene i dører er værslitte utvendig og det er sprekker i treverket.
- Det er avvik:

Balkongdør er værslitt, og har avskallinger.

Avskallet område på balkongdør.

Avskallede områder bør utbedres snarlig, ved å overflatebehandle treverk på ny.

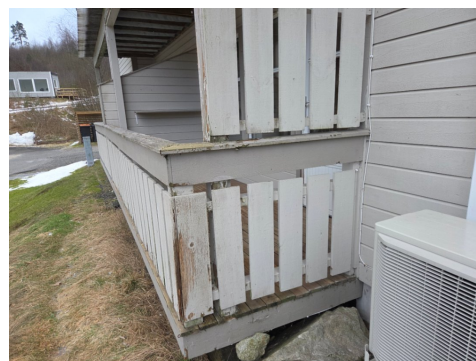
Rekkeverk

Det er påbegynnende råteskader i bjelkelaget og på rekkverket.  
Drager i front ligger helt ned mot bakken stedvis, og er veldig utsatt for fukt.

- Råteskadet trekledning må skiftes ut.
- Råteskadede konstruksjoner må skiftes ut.
- Tiltak:

Råteskadede konstruksjoner må skiftes ut.

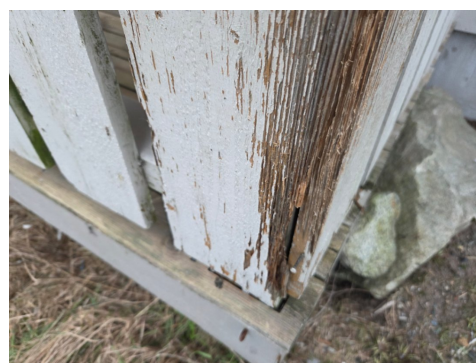
Råteskadet rekkverk

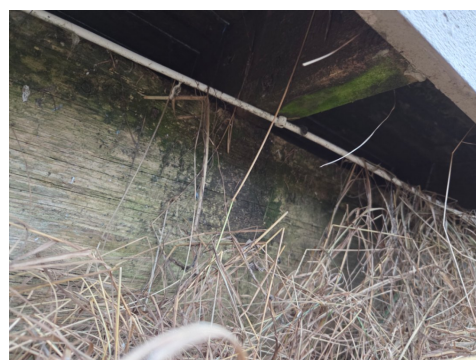
Drager i front av terrassen ligger helt ned mot terreng.

Det må ryddes rundt bærende konstruksjoner, slik at de har luft rundt seg.

Da kan fuktighet tørke opp, og man unngår råte.

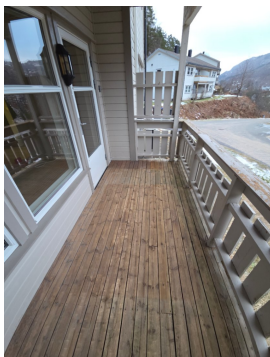
Terrasse på bakkeplan, med adkomst fra stua.  
Terrassen er ifra byggeår, og vedlikehold/utskiftninger må påregnes.  
Bjelkelag og terrassebord i tre.

Terrasse er ifra byggeår.

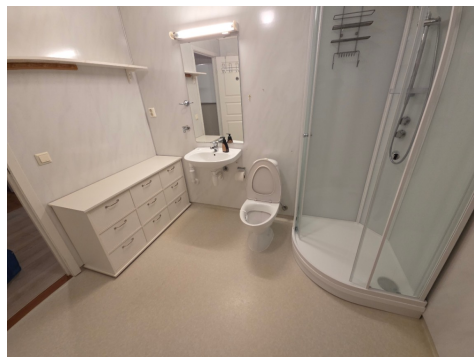
Bad fra byggeår.

Badet er funnet i generelt god stand.

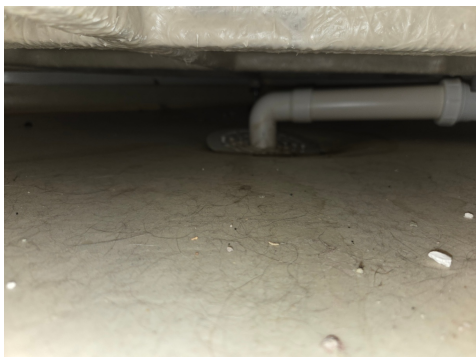
Sluk er skjult under dysjkabinett, så full inspeksjon var ikke mulig.

Bilde mot sluk fra under dysjkabinett.

Sluk bør inspiseres dersom dysjkabinett fjernes.

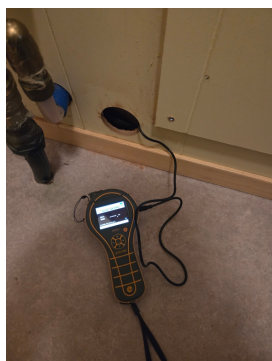
Ingen utslag ved fuktmåling i vegg mot bad.
