Tiller-ringen 162B, 7091 TILLER

**Splitter nytt rekkehus fra 2023 |  
God standard | 4 soverom | 2  
solfylte uteplasser | Barnevennlig**

# Tilstandsrapport

## 1. Bakgrunn

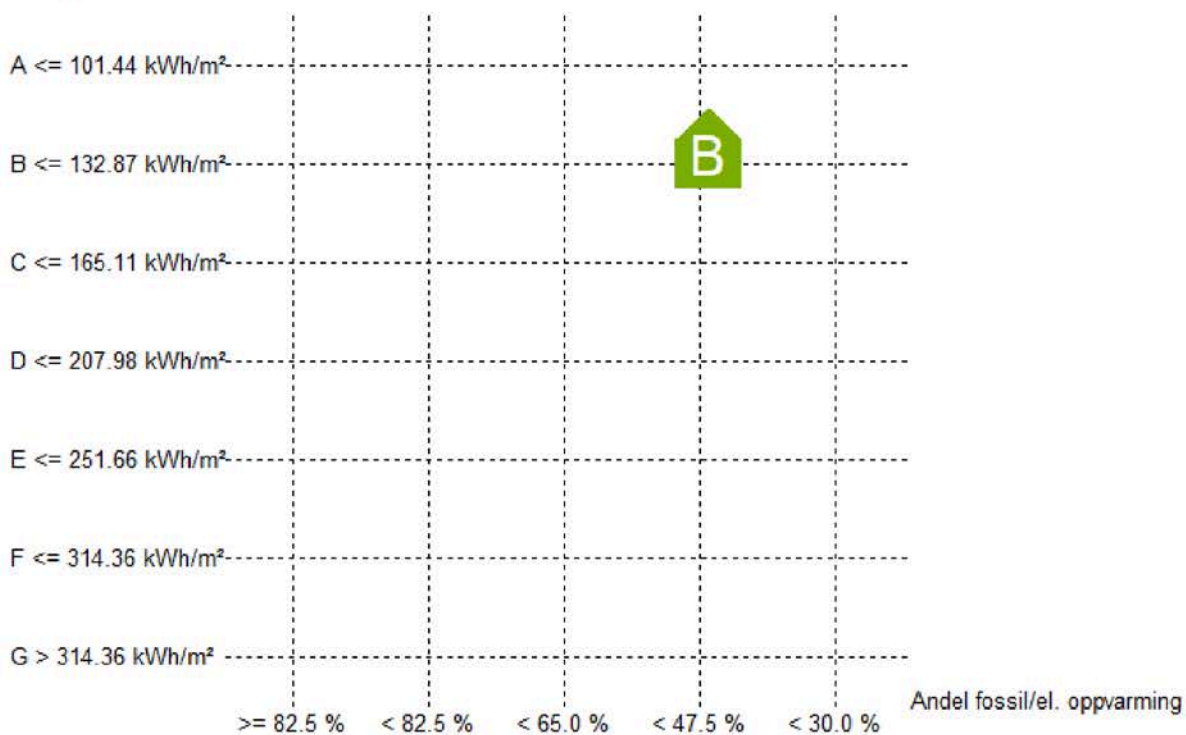
ENERGIMERKE

Beregnet levert energi normalisert klima: 117.16 kWh/m<sup>2</sup>  
Sum andel el/olje/gass av netto oppvarmingsbehov: 32.8 %

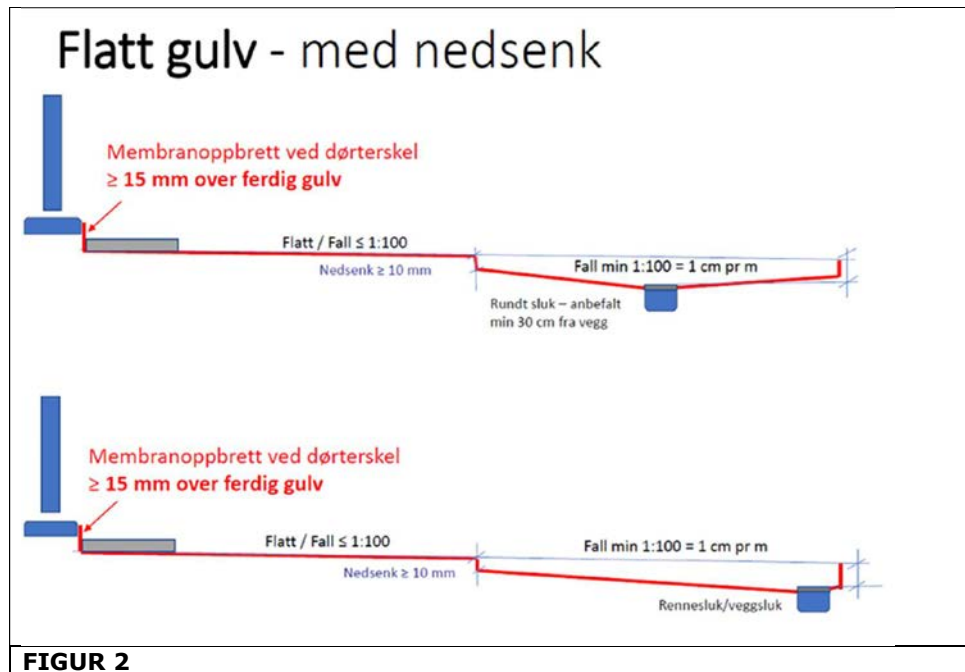
**FIGUR 1**

Kravet om at lekkasjevann skal ledes til sluk, betyr at det ferdig utførte våtromsgulvet må være utformet uten motfall til sluk fra alle steder der det kan forekomme lekkasjevann.

For å illustrere hvilke alternativer dette gir, viser jeg til figur 2 på neste side.

Konklusjon, det er mange forskjellige løsninger som tilfredsstillr TEK 17. Flere av disse er utført ved prosjekt Tiller-ringen.

Ved alle bad med dusj, er det nedsenk i dusjsonen ved dette prosjekt. Kravet til nedsenk er 10 mm. Ved nedsenk kan fallet i dusjsonen være 1:100, se preakseptable løsninger i Figur 1.

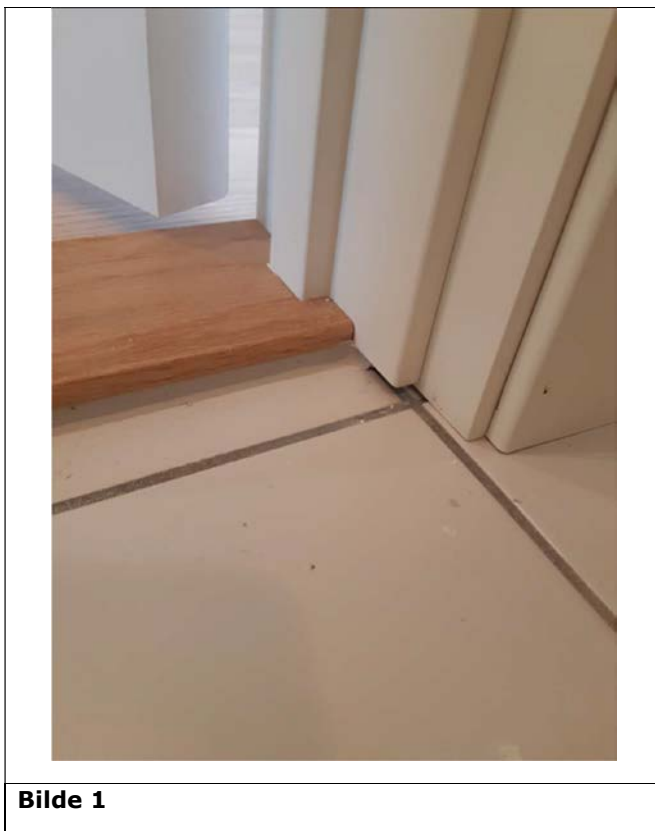
**Bilde 1**

Det er viktig å notere at vann vil ligge igjen som små dammer ved påføring vann på gulv med fliser, selv om fall gulv er 1:100. Dette er pga. overflatespenninger og ujevnheter på gulvoverflaten. Se f.eks. «Fall på gulv i nyoppførte våtrom – regelverk og målemetoder. SINTEF Byggforsk».

Om det skulle oppstå vanddammer på gulv med varmekabler, vil vannet fordampe relativt raskt.

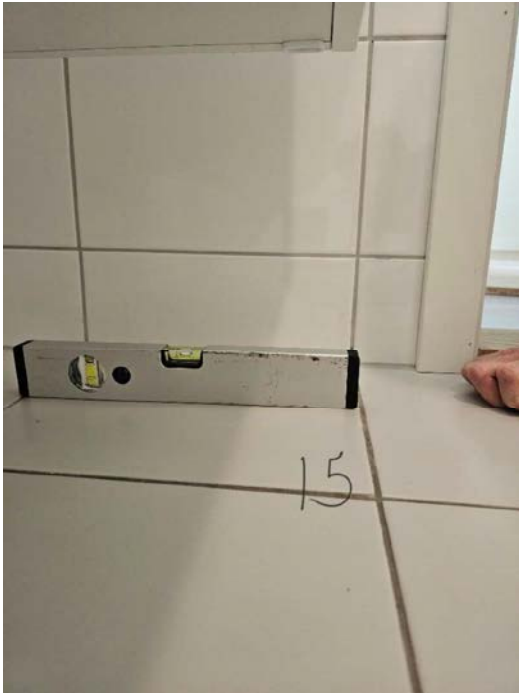
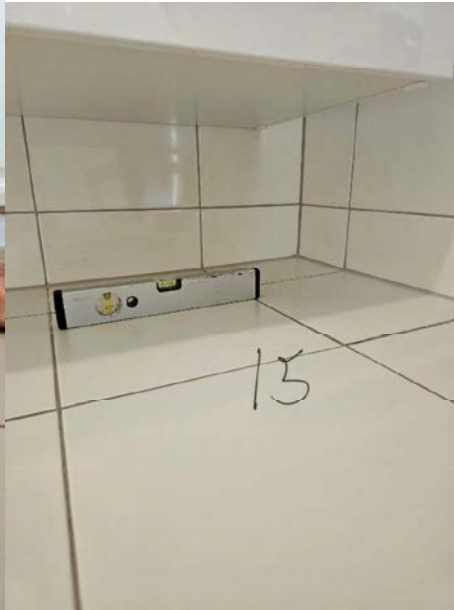
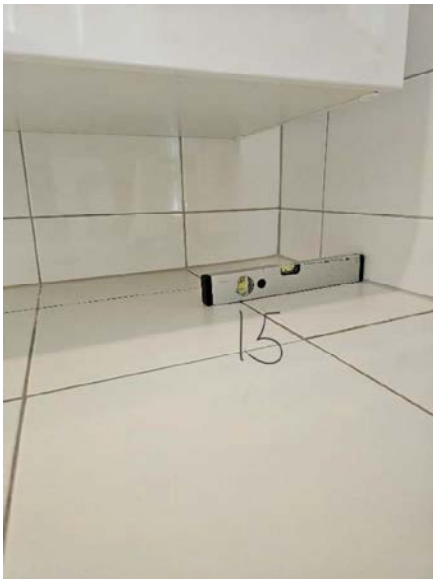
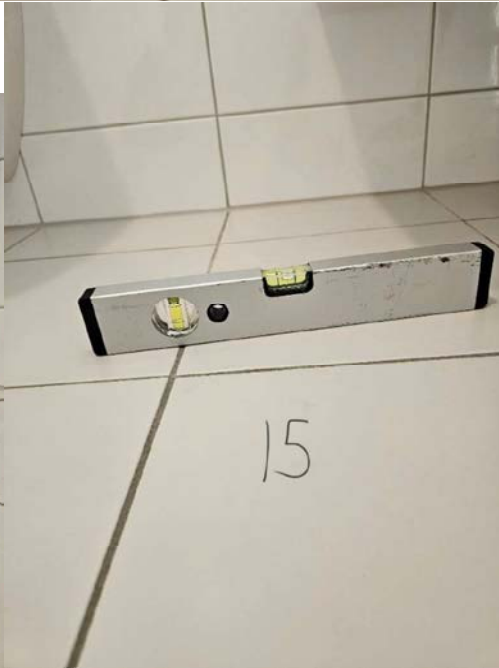
Lokasjon	Bad 1 etasje
Hus nr	Hus 15 rekke 2
adresse

Mangel:
Henvisning fra byggkontrollen om motfall under servant men etter målinger og bilder avvises det for det er tilstrekkelig med fall mot sluk
