Tiller-ringen 162B, 7091 TILLER

**Splitter nytt rekkehus fra 2023 | 4
soverom | 2 solfylte uteplasser|
Barnevennlig**

Tilstandsrapport

1. Bakgrunn

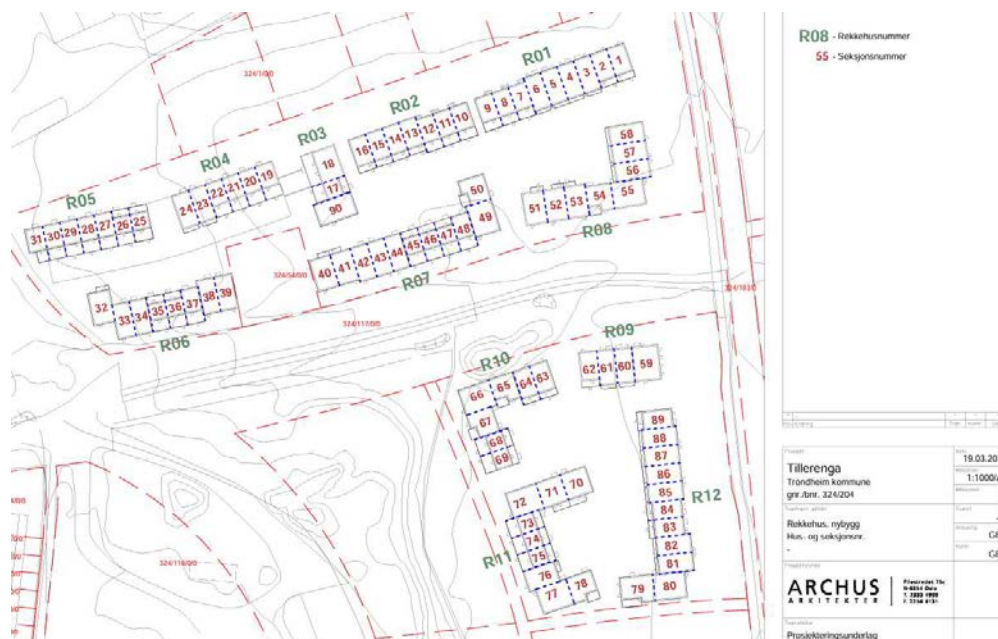
Ved prosjekt Tiller-ringen i Trondheim kommune er det nylig bygd mange leiligheter i 2 og 3 etasjer. De er bygd i rekke, se situasjonsplan med husnummer her under.

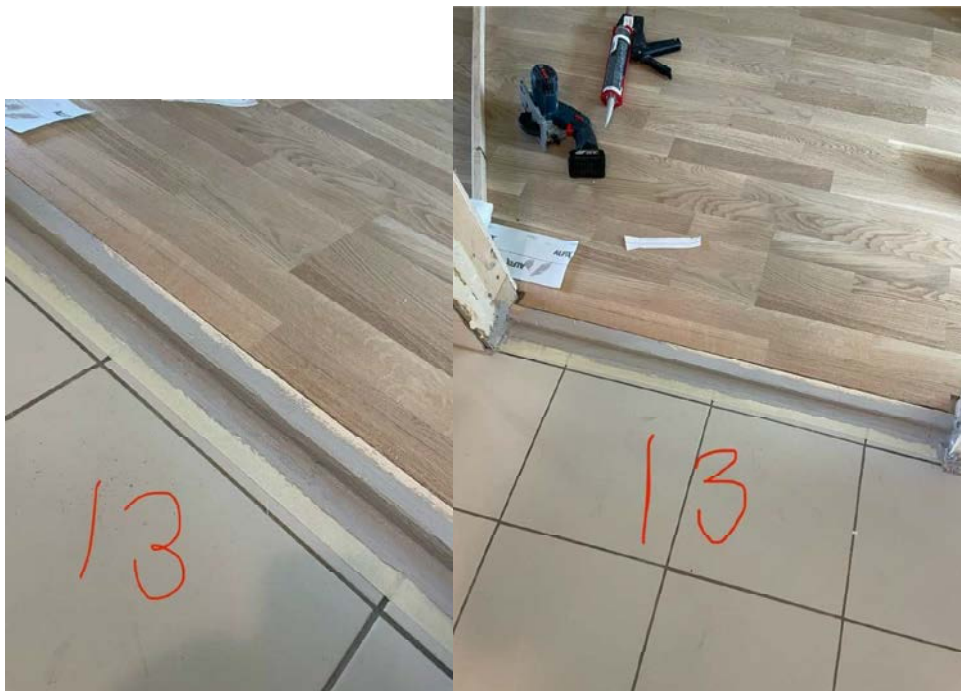
| Mangel: |
| Badegulv er prosjektert ut fra terkel løsning tek 17 med henvisning til side 4 og utkast av løsning ved flatt gulv |

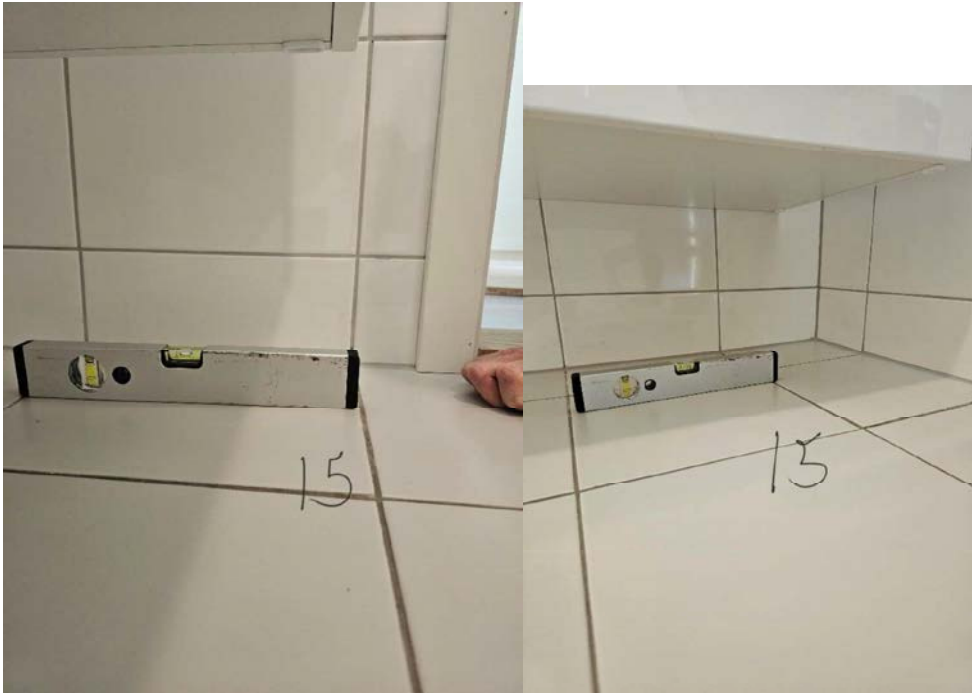
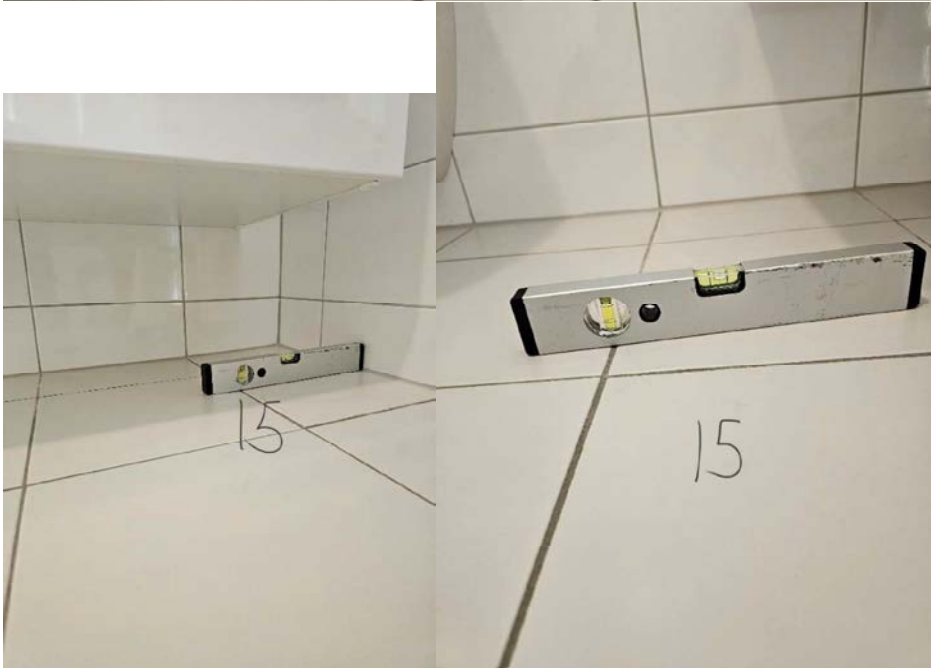
| Mangel: |
| Henvisning fra byggkontrollen om motfall under servant men etter målinger og bilder avvises det for det er tilstrekkelig med fall mot sluk |
