Tiller-ringen 162B, 7091 TILLER

**Splitter nytt rekkehus fra 2023 | 4
soverom | 2 solfylte uteplasser|
Barnevennlig**

Tilstandsrapport

1. Bakgrunn

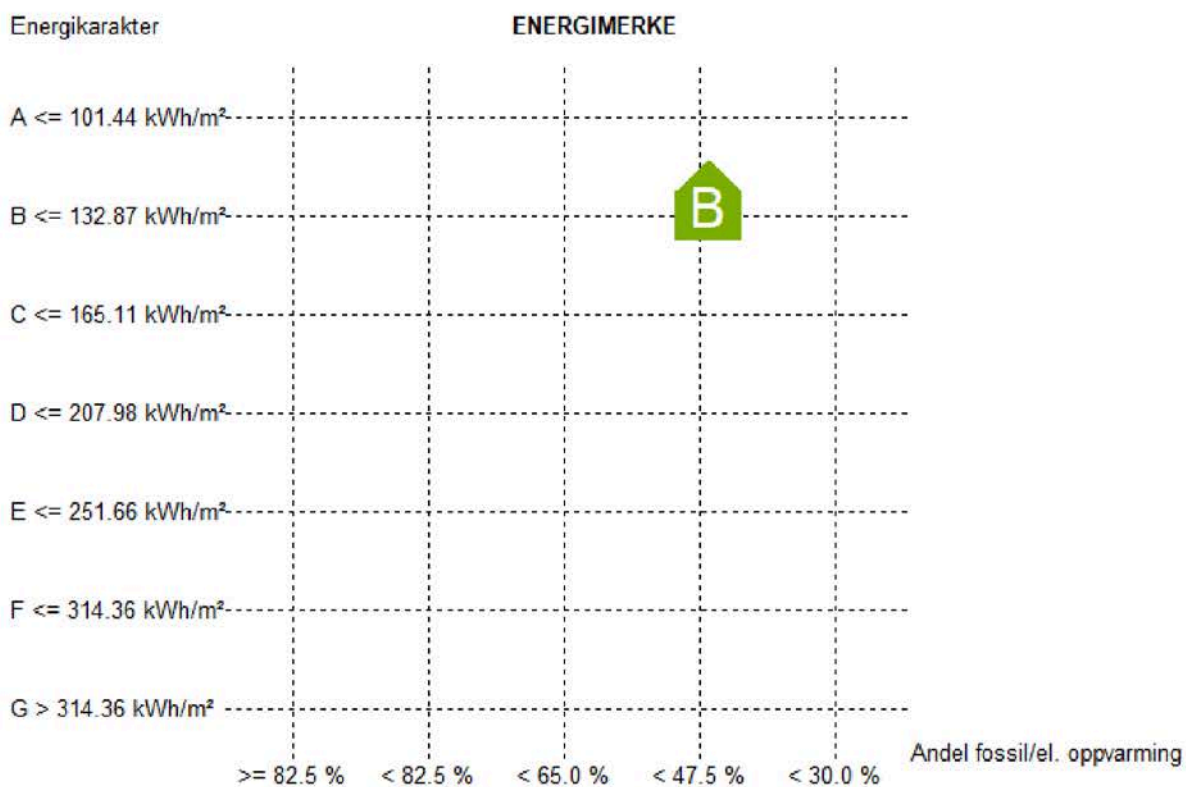
Simuleringsnavn: Energimerke
Tid/dato simulering: 10:52 10/10-2023
Programversjon: 6.015
Simuleringsansvarlig: OJW
Firma: Lag Entreprenør AS
Inndatafil: C:\...\Rekke 02.smi
Prosjekt: Rekke 02
Sone: 16;

Beregnet levert energi normalisert klima: 117.16 kWh/m²
Sum andel el/olje/gass av netto oppvarmingsbehov: 32.8 %

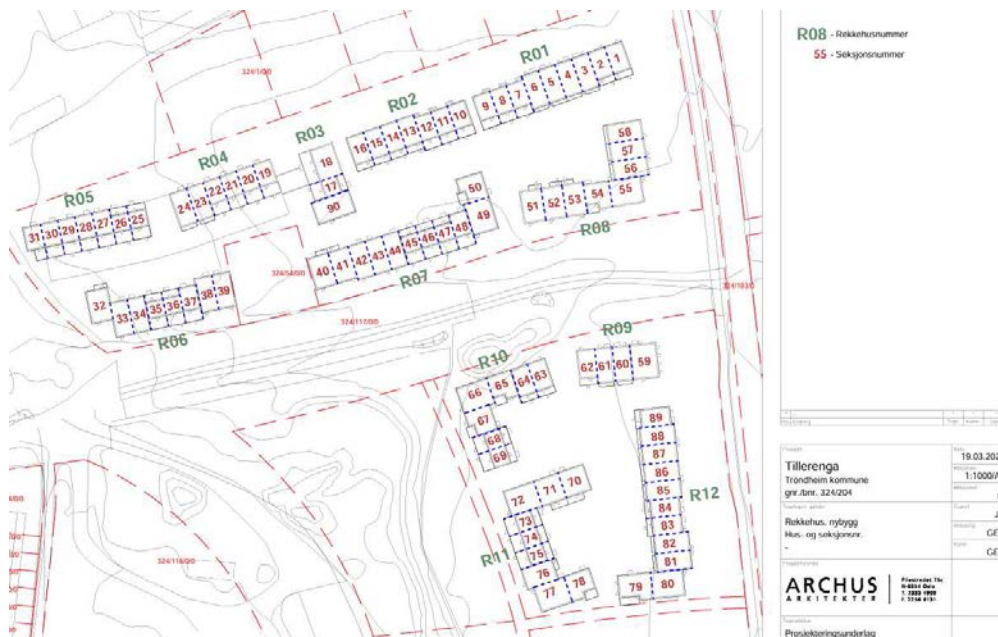
Ved prosjekt Tiller-ringen i Trondheim kommune er det nylig bygd mange leiligheter i 2 og 3 etasjer. De er bygd i rekke, se situasjonsplan med husnummer her under.

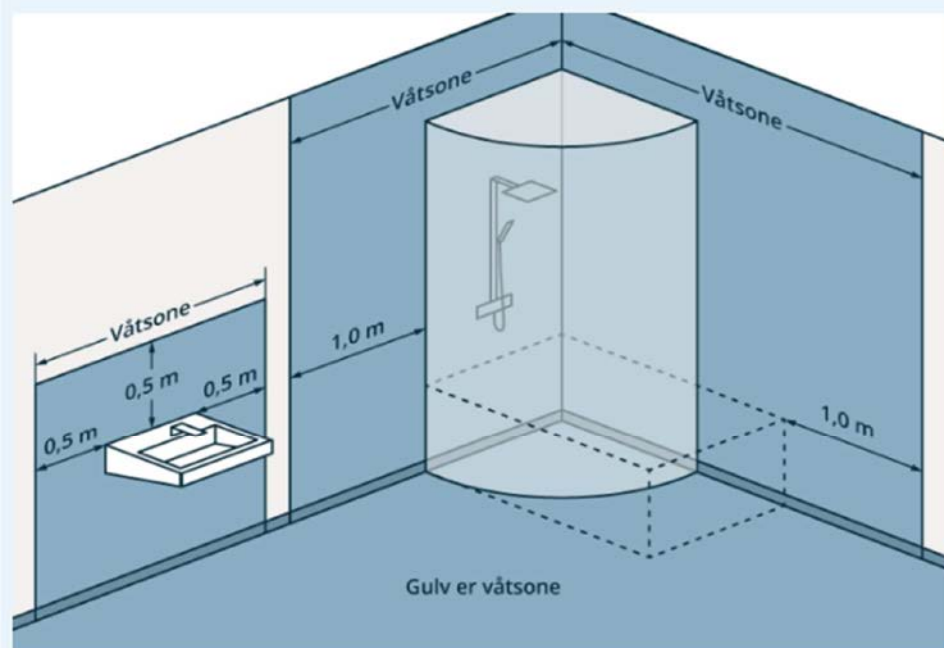
Figur 4

I en bolig inngår bad, dusjrom og vaskerom i begrepet våtrom. Dusjsone er den delen av rommet som er avsatt til dusjing. Hva som regnes som våtsone er vist i figur 1. Gulvet, inkludert overgangen til vegg, regnes som våtsone.

§ 13–15 Figur 1: Minste utstrekning på vanntett sjikt i våtrom.
