Stadionvegen 19, 4480 KVINESDAL

**Renvert og koselig sentrumsnær  
enebolig med utleiedel! Garasje  
med elbil-lader**

Boligsalgsrapport

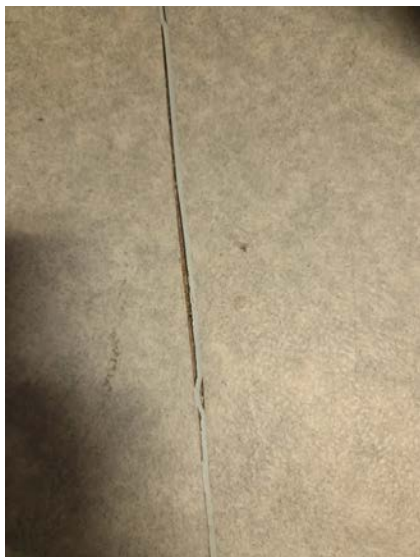
## 6.3 Rom under terreng

Sprekk i belegg på vaskerom i grovkjeller.

Reparere sprekk i belegg/ skifte belegg.  
Skjære inn spalte mellom laminat og vegger, slik at den ikke lenger står i spenn.

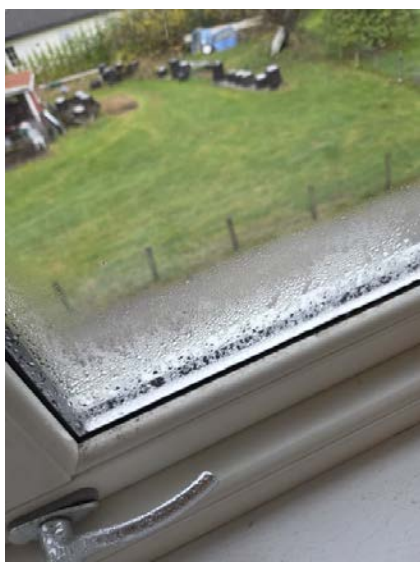
Kondens/fukt på innsiden av vindu i 2.etg.

Generelt er vinduer i OK stand, men værslitte og soltørkede karmen finnes.  
Vedlikehold må påregnes på alle vinduer.  
Noe råteskader på enkelte vannbord.  
Det er registrert en del kondens på innsiden av vindu i 2.etg, trolig på grunn av at ventil i rommet var stengt.  
Hoveddør mangler beslag under dør.

Vedlikehold trengs.  
Eldre vinduer og dører må påregnes å skiftes ut etterhvert, men det er ikke behov for strakstiltak.  
Det må avklares at det er mangelfull ventilasjon og ikke andre årsaker til at det oppstår fukt på innsiden av soveroms-vindu i 2.etg.  
Montere beslag under ytterdøra.

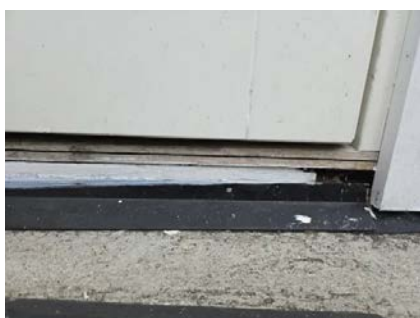
Det må etableres beslag fra karmen til døra og ned over beslag på betongplattning.

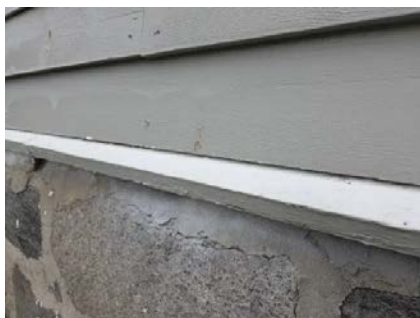
## 6.6 Yttervegger

Manglende lufting i bunn av kledning.

| Det er ikke etablert luftespalte i bunn av kledningen rundt om boligen.<br>Kontroll av museband kunne ikke foretas, da det er helt tett mellom kledning og vannbord i bunn av kledning.<br>Ellers er kledningen rundt om boligen i OK stand, men det er behov for vedlikehold.<br>Hjørnebord og vannstokker har stedvis råteskader. | |

| Etablere luftespalte til kledningen.<br>Utføre vedlikehold av fasade/kledning.<br>Råteskadede deler av fasaden bør skiftes ut. | |

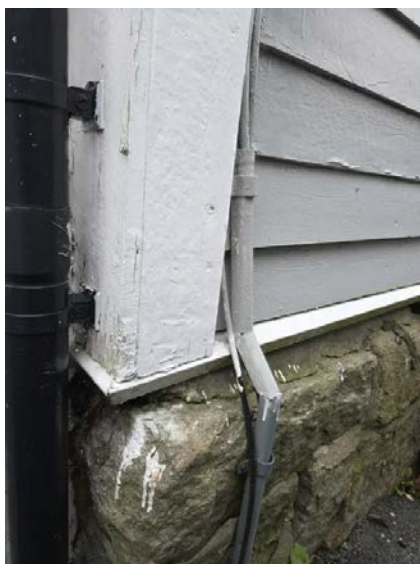
Hjørnebord og vannstokker har stedvis råteskader.

Hjørnebord med råteskader.

Råteskadede deler av fasaden bør skiftes ut.

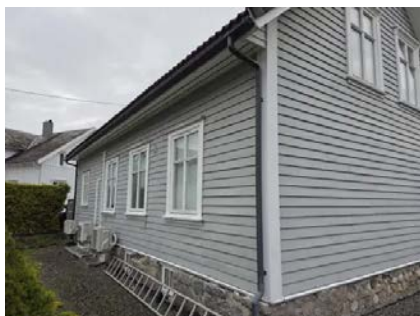
Oversiktsbilde av kledning.

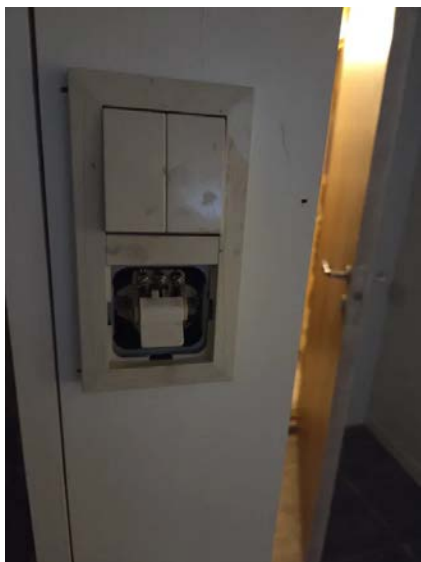
Deksel mangler på bryter.
