Hoddeland 55, 4324 SANDNES

**Flott rekkehus med populær og  
barnevennlig beliggenhet  
2 soverom  
Parkering i lukket anlegg**

# Tilstandsrapport

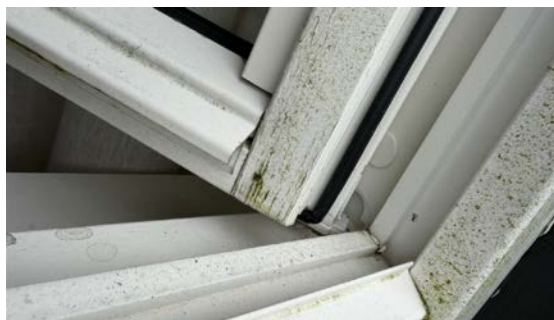
Begynnende nedbrytning i utvendige overflater og svelling i vindusforinger kan medføre videre fuktopptak og økt risiko for skader over tid dersom forholdene ikke utbedres. Vedvarende fuktpåvirkning kan føre til ytterligere deformasjoner, muggvekst og behov for mer omfattende utskifting av berørte bygningsdeler.

Det anbefales overflatebehandling av utvendige flater for å hindre videre nedbrytning, samt kontroll og eventuell utskifting av skadde vindusforinger. Det bør også sikres gode tørkeforhold og unngås langvarig luftestilling på vindu der dette kan gi fuktbelastning

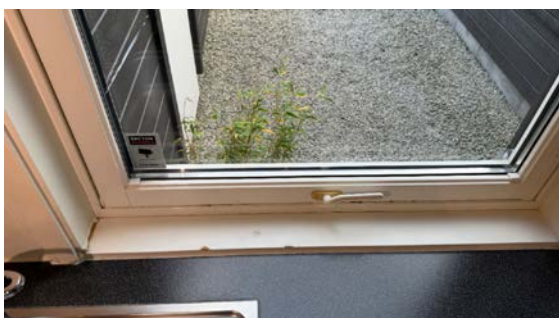
## 1 TG 2 Dører

Bygningen har malt hovedytterdør og malt balkongdør i tre.

Overflatebehandling for å hindre videre slitasje, justere terrassedør.

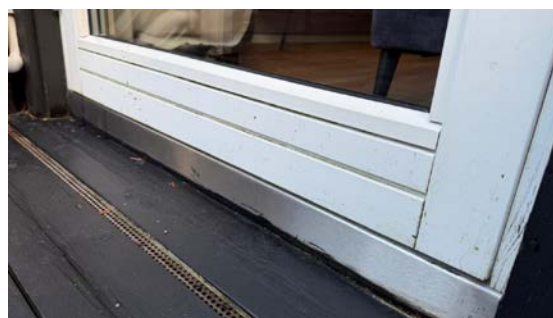
## 1 TG 2 Balkonger, terrasser og rom under balkonger

Det registreres noe retningsavvik i konstruksjonen samt tette bord som gir vannansamling på overflaten. Det er observert begynnende nedbrytning i form av tørkesprekker og avskalling i enkelte områder.

På grunn av konstruksjonens plassering direkte mot terreng må det påregnes noe nedbrytning og ujevnheter i treverk og bærekonstruksjoner (søylar, bjelker og reisverk) over tid. Det er videre registrert at terrassen er montert opp mot ytterkledning, noe som begrenser nødvendig utlufting og kan medføre økt fuktbelastning og akselerert nedbrytning av treverket.

Terrasse platting på mark.

Det anbefales jevnlig vedlikehold samt vurdering av tiltak for bedre drenering og lufting for å begrense videre skadeutvikling.

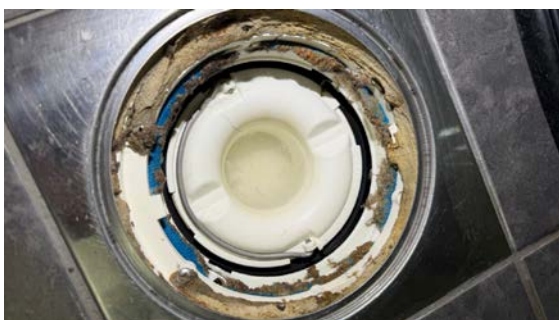
### 1 TG 2 Sanitærutstyr og innredning

Det er ikke påvist tilfredsstillende løsning for å synliggjøre lekkasje fra innebygget sistene. Det er påvist skader på innredning. Det registreres svelling i nedre del av sideplate til innredning, samt noe avskalling i nedre del av speil, ingen umiddelbar behov for tiltak.

Ved implementering av innebygget sistene var det ikke krav om lekkasjesikring, konstruksjonen bør jevnlig observeres. Uten dreneringsløsning/lekkasjesikring kan lekkasjer pågå over lang tid uten å bli oppdaget. Dette kan føre til omfattende fuktskader i omkringliggende byggematerialer. Utskiftning av innredning på sikt.

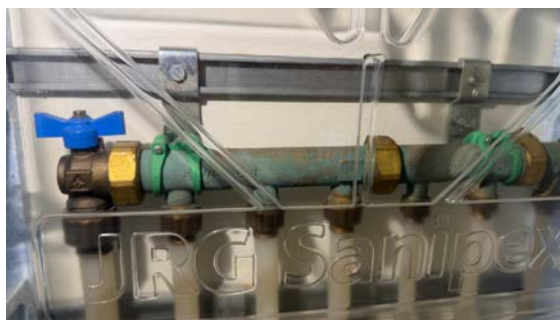
Manglende merking av hovedstoppekran er et mindre avvik fra anbefalt praksis. Merkingen skal bidra til å lette lokalisering ved behov for stenging av vann, særlig i nødsituasjoner.
