Hemmevegen 17, 2436 VÅLER I SOLØR

**VÅLER / HEMMEJORDET**

# Tilstandsrapport

## REKKEHUS

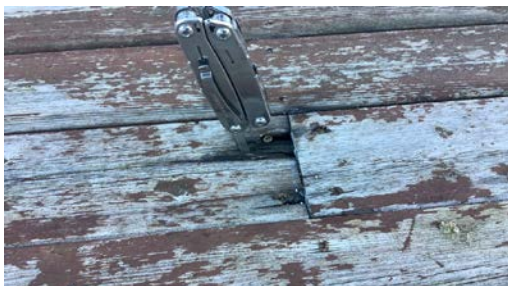
Terrassegulvet er værslitt og det er spredte råteskader i gulvet.

Råteskadet terrassebord.

Terrassegulvet må vedlikeholdes og råteskadede gulvbord må skiftes ut.

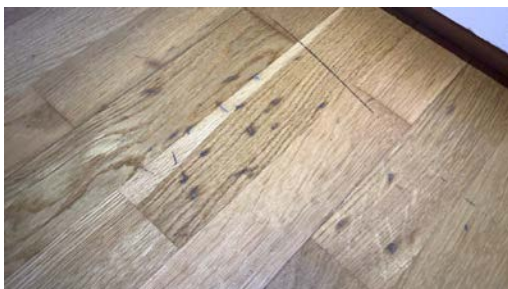
- Det er påvist skader på overflater.

Eksempel på slitasje i gulv.

Enkelte overflater er modne for vedlikehold, og omfang kan styres av egne ønsker.

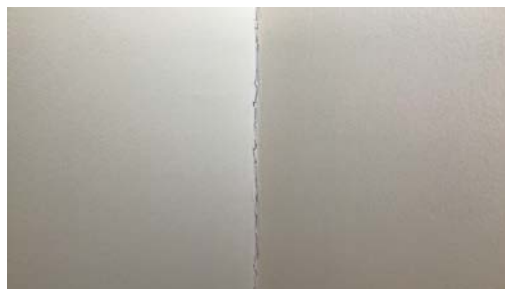
Det er riss i veggghjørne.

Riss i veggghjørne.

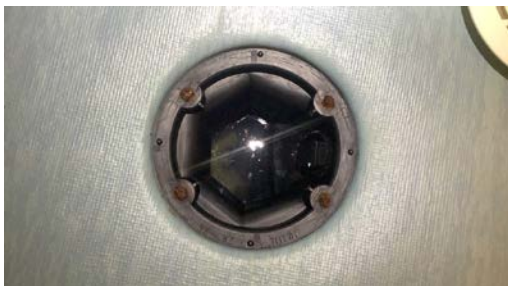
Baderomsplater er ikke montert på sokkellist eller forseglet i nedkant, og dette fører til at baderomsplater kan trekke opp fukt hvis de blir utsatt for vannpåkjenning.

Plastsluk, og vinylbelegg er synlig ført under slukets klemring.

Det er ingen tegn til skader på badet, men tett dusjkabinett bør monteres og benyttes frem til badet renoveres.

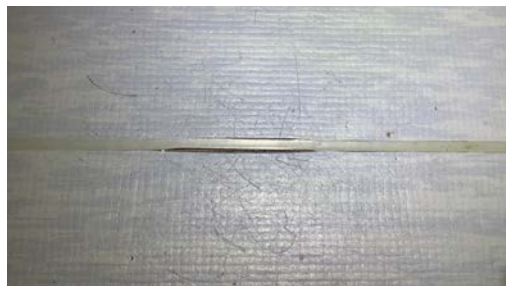
Glippe i sveiseskjøt i vinylbelegget.

Sveiseskjøt bør utbedres lokalt med ny sveis.

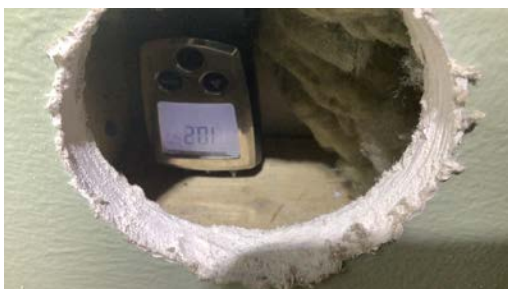
Hulltaking er foretatt uten å påvise unormale forhold. Hulltaking er foretatt i gang bak dusjhjørnet. Fuktkvotemåling (vekt%) i konstruksjonen ble målt til 10.

Hulltaking, og det måles tørt.

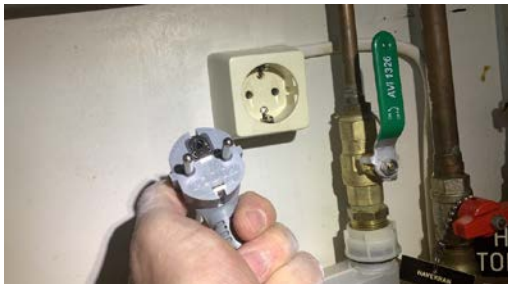
Utilfredsstillende el-tilkobling iht. gjeldende forskrift.

- Det bør etableres tilfredsstillende avrenning eller lekkasjesikring ved varmtvannstank.
- Det bør etableres tilfredsstillende el-tilkobling etter gjeldende forskrift.
