**Salgsobjekt:** Fritidseiendom  
**Eierform:** Eiet  
**Byggeår:** 1983  
**BRA-i/BRA Total** 50/52 kvm  
**Tomtstr.:** 993.5 m<sup>2</sup>  
**Soverom:** 2  
**Antall rom:** 3  
**Gnr./bnr.** Gnr. 244, bnr. 162  
**Oppdragsnr.:** 1507240057

**Fritidsbustad (frittliggende hytte)**  
Sandfjellsvegen 72  
5708 Voss

#### Boligens tekniske tilstand:

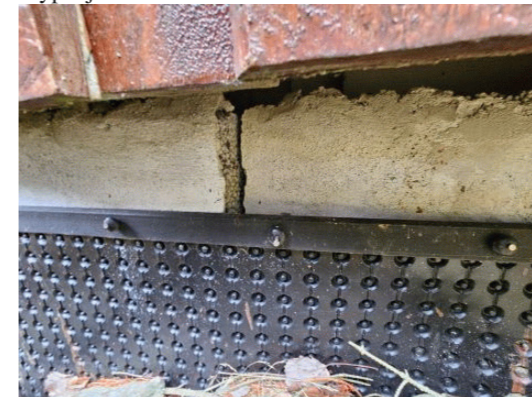
Det er påvist riss, sprekker eller skader på grunnmuren.

Det er registrert noko avskalling og sprekker i grunnmur. Mot nord er det registrert noko forskyving av grunnmur.

**Merknader:** Bilete syner sprikk i grunnmur og forskyving av blokker. Dette er på nordsida i området ved dør til krypekjellar.

TAKSTMANNENS VURDERING VED TG2:	
1.1	Byggegrunn, fundamenter, grunnmur, drenering og sikring mot vann og fuktighet
	Punktet er vurdert til TG2 grunna generell elde og slitasje. Det er registrert noko avskalling og sprekker i grunnmur, samt ein forskyving av grunnmur på nordsida. Konsekvens kan vera meirskader ved utvikling av skader.

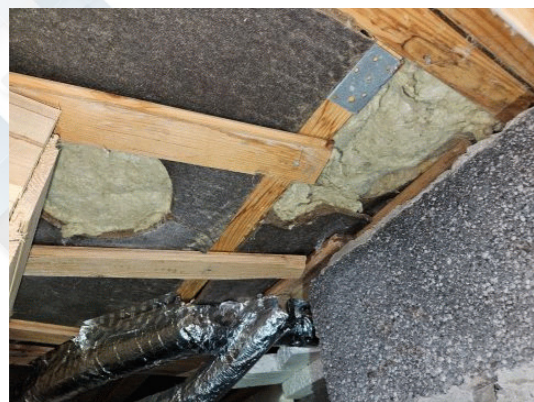
I tak er det montert asfaltplater for å dekke til bjelkar og beskytte mot fukt og andre påkjenningar.

**Merknader:** Bilete syner hull isfaltplater i krypekjellar som gjer at isolasjon er eksponert.

Det er og registrert nokre fleire mindre hull i asfaltplater.

1.2	Krypekjeller
	Krypekjellar er vurdert til TG2 grunna hull i asfaltplater mot bjelkelag som gjer at isolasjon er eksponert. konsekvens av dette kan vera meirskader. anbefalar å tette hull og andre gjennomføringar.
