Parkveien 3, 1940 BJØRKELANGEN

Pen 3-roms selveier i 2.etg, med heis og balkong mot vest. Garasjeplass og stor bod i kjeller. Svært sentralt!

Tilstandsrapport

SELVEIERLEILIGHET

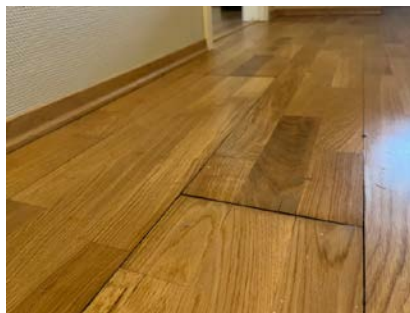
Avvik: Overflater har en del slitasjegrad utover det en kan forvente. Parkett har bruksslitasje og enkelte svellende skjøter.

Parkett har slitasje

- Overflater må utbedres eller skiftes.

Parkett bør utbedres eller skiftes for å sikre god funksjon og estetikk. Dersom tiltak ikke gjennomføres, kan ytterligere slitasje og skader oppstå, noe som kan redusere levetiden og verdien på gulvet.

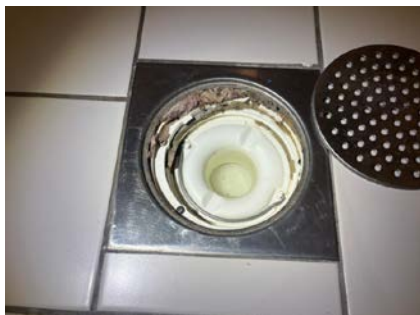
Plastsluk med synlig membranmansjett i dusjsone.
Membran/tettesjikt av Schønnox smøremembran, iht. FDV dokumentasjon.

Sluk i dusjsone.

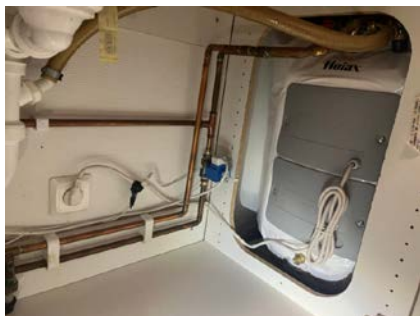
Avvik: Det er ikke påvist tilfredsstillende el-tilkobling av varmtvannstank iht. gjeldende forskrift. Varmtvannsbereder er tilkoblet med stikkontakt, dette er ikke iht. gjeldene

Varmtvannsbereder på ca. 120 liter er plassert i benkeskap på kjøkken, med lekkasjestopper.

Varmtvannsbereder tilkoblet stikkontakt.

- Det bør etableres tilfredsstillende el-tilkobling etter gjeldende forskrift.

Det bør etableres tilfredsstillende el-tilkobling etter gjeldende forskrift for å redusere risiko for varmegang og brann.

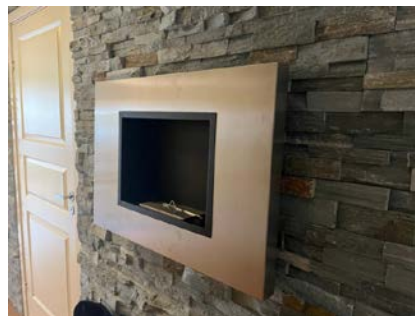
Biopeis på vegg i gang.
Det foreligger ingen opplysninger om type eller funksjon.

Biopeis e.l.

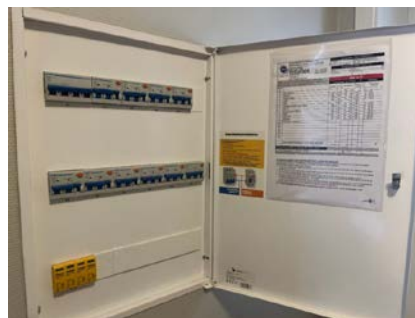
Sikringskap.
