Strømsveien 43, 2010 STRØMMEN

**Sentral 4-roms toppleilighet med kort vei til alt! Balkong på 11 kvm med gode solforhold! 2 garasjeplasser!**

#### Boligens tekniske tilstand:

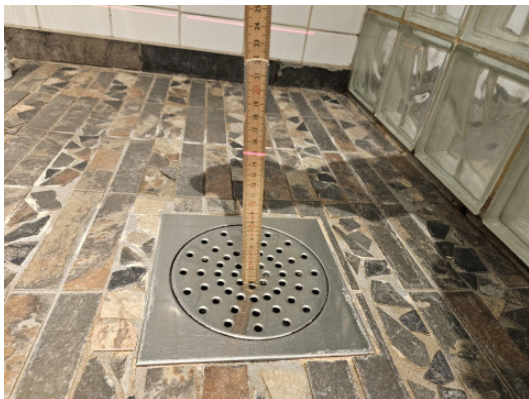
#### TG 2 1.1.2 Overflate gulv

Det er ikke påvist riss og sprekker.

Det er ikke påvist sprekker i fuger.

Det er ikke påvist spor etter råteskade, muggvekst eller skadedyr.

Det er påvist flekker eller andre skader. Se under.

**Merknader:** Utskifting/vedlikehold: Normal tid før utskifting av gulv i våtrom med keramiske fliser direkte på membran er 10 - 30 år.

Utskifting/vedlikehold: Normal tid før utskifting av gulv i våtrom med keramiske fliser på påstøp og underliggende banemembran er 20 - 40 år.

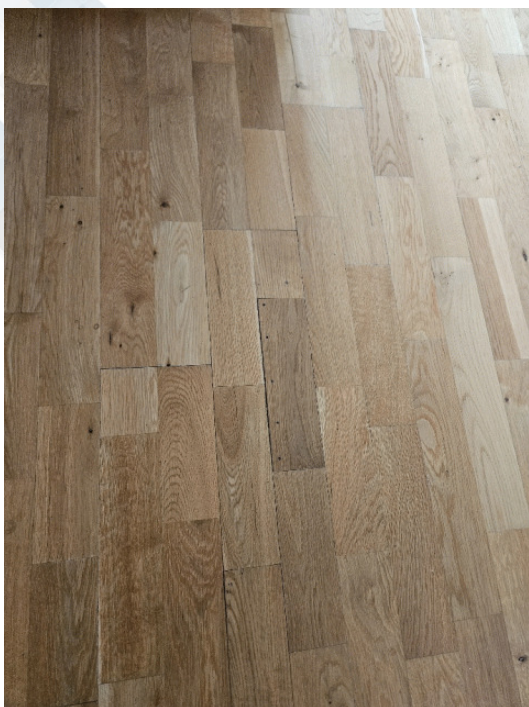
Parkettgulv har stedvis små fuktsveller og slitemerker på overfalte. TG2

På befaringsdagen ble det fuktsøkt normale verdier på tilfeldige utvalgte steder på vegger og gulv i øvrige rom. TG1

Etasjeskiller: Retningsavvik/hellingsavvik målt lokalt avvik på 5mm til 15mm. TG1 Retningsavvik er målt med krysslaser på tilfeldige utvalgte steder på overflaten på gulvet i boligen, med en lengde på ca 2 meter. Lokalt avvik målt i stue/kjøkken på 15mm. Retningsavvik på vegger og tak/himlinger er ikke målt.

**Merknader:** Utskifting/vedlikehold: Normal tid før maling av plater er 8 - 16 år.  
 Utskifting/vedlikehold: Normal tid før sliping og lakkering av parkett er 10 - 20 år.

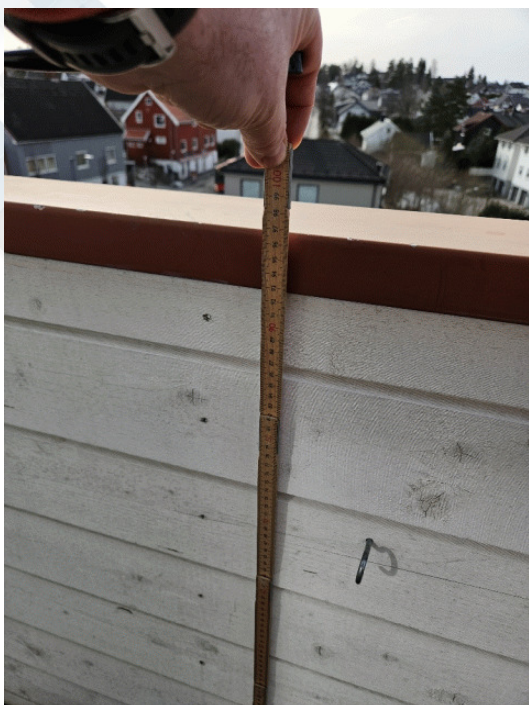
### TG iu 5.1 Balkonger, verandaer og lignende

Det er ikke påvist skader, slik som avskalling, deformasjoner, riss, sprekker, råteskader og/eller rust på overflater.

**Merknader:** Utsifting/vedlikehold: Normal tid før represjon av betong 15 - 25 år.

Utsifting/vedlikehold: Normal tid før maling av betonggulv er 5 - 9 år.

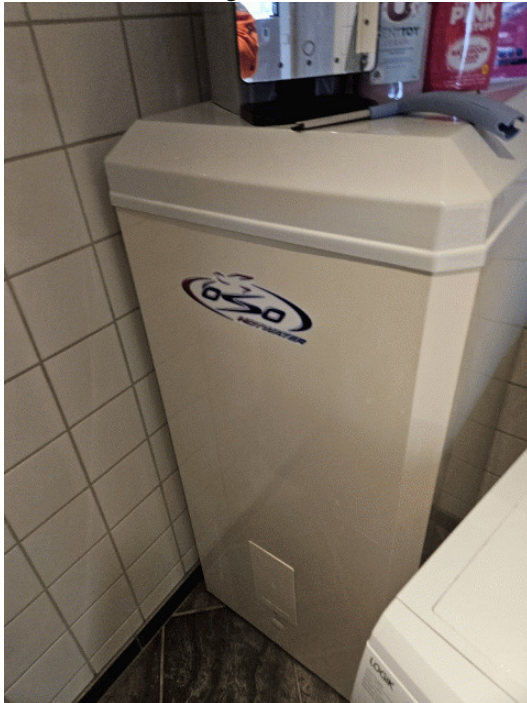
Varmtvannsbereder er fra 1998  
Det er ikke påvist avdrypp og fuktskjolder ved bereder.  
Bereederens plassering er tilfredsstillende.  
Bereederen er lekkasjesikret.

Varmtvannsberederen er kun visuelt inspisert. hjemmelshaver melder ingen avvik. TG1  
Varmtvannsbereder har passert mer enn halvparten av sin forvent levetid, derfor satt tilstandgrad TG2.

**Merknader:** Utsifting/vedlikehold: Antatt normal levetid for varmtvannsbereder 20 år.

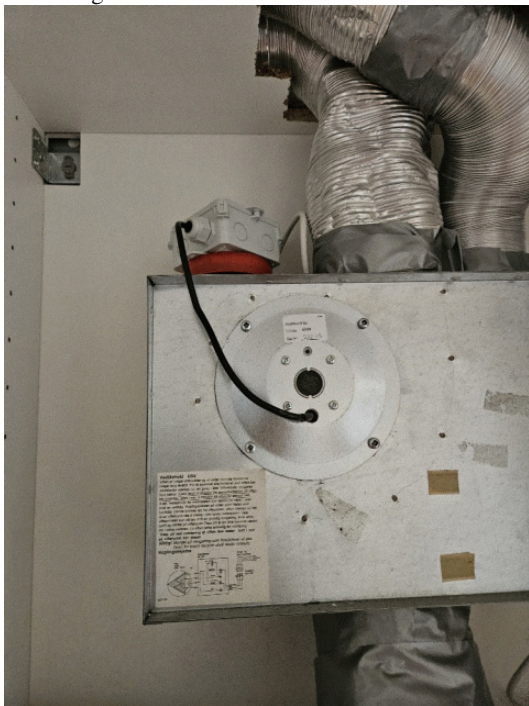
#### **TG 2** 6.3 Ventilasjon

Ventilasjonsanlegget var nytt i 1999  
Det var sist inspisert i 2013  
Det var rengjort i ukjent år  
Boligen har naturlig ventilasjon.  
Boligen har mekanisk ventilasjon.  
Boligen har ikke balansert ventilasjon.  
Tilluft, avtrekk og luftutveksling vurderes som tilfredsstillende.

Utskifting/vedlikehold: Avtrekksvifter anbefales skiftet ut etter 15 år.

Utskifting/vedlikehold: Antatt normal forventet lever til før utskifting av mekanisk anlegg er 15 -20 år
