Strømsveien 43, 2010 STRØMMEN

**4-roms stilfull toppleilighet med  
velholdt standard.**

| Tilstandsrapport ..... | 32 |

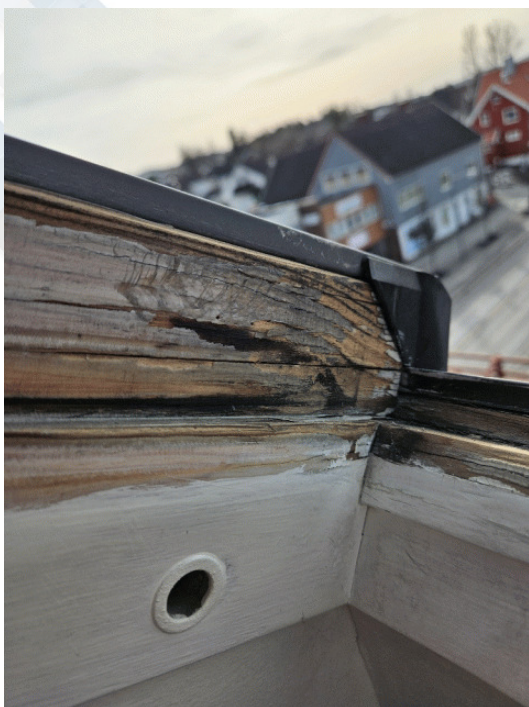
##### TG 2 4.1 Vinduer og ytterdører

Vinduer generelt har stedvis små sprekker i karm og har ett behov for vask, behandling og vedlikehold i nær fremtid.
