Strømsveien 43, 2010 STRØMMEN

**4-roms stilfull toppleilighet med god standard og usjenert beliggenhet. 2 garasjeplasser, og solrik balkong mot bakgård.**

| Tilstandsrapport ..... | 32 |

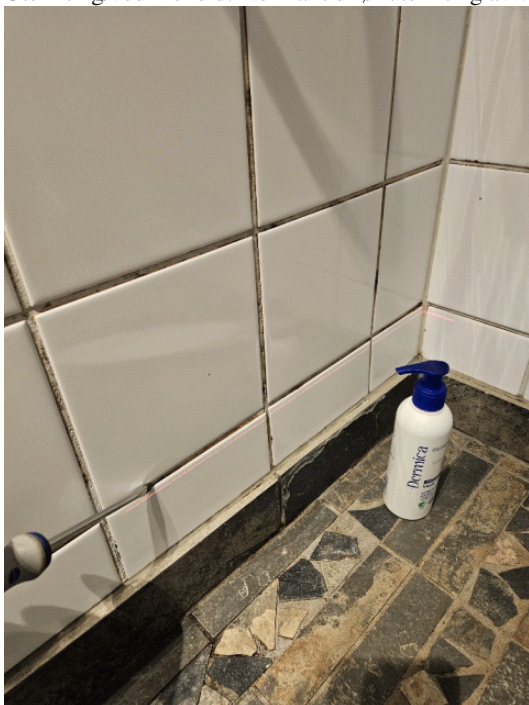
Det er sprekk/riss og bom (hulrom) under 4 stk fliser i dusjsonen. Det er tettet igjen etter gamle veggfester med silikon på enkelte steder. TG2

Utskifting/vedlikehold: Normal tid før utskifting av vegger i våtrom med keramiske fliser direkte på membran er 10 - 30

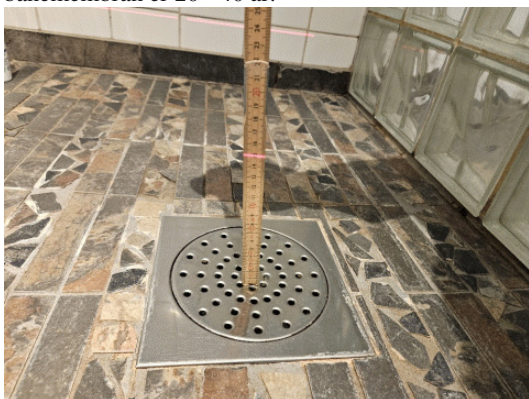
**TG 2** 1.1.2 Overflate gulv

Det er ikke påvist riss og sprekker.  
Det er ikke påvist sprekker i fuger.  
Det er ikke påvist bom (hulrom) under fliser.  
Det er ikke påvist spor etter råteskade, muggvekst eller skadedyr.  
Det er ikke påvist tilfredsstillende fall til sluket. Se under.  
Terskel er vurdert som ikke tilfredsstillende. Se under.  
Det er ikke påvist tilfredsstillende høydeforskjell fra toppen av sluket til toppen av membranen ved dørterskelen. Se under.  
Det er påvist flekker eller andre skader. Se under.

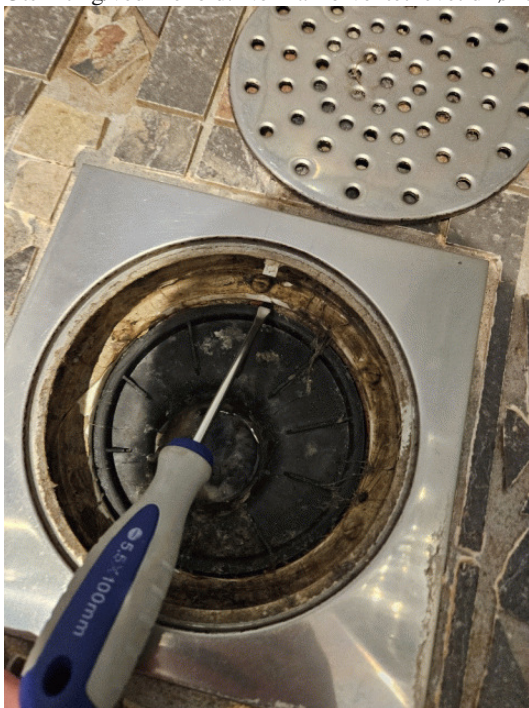
#### **TG 2** 1.1.3 Membran, tettesjiktet og sluk

Det er påvist avvik i forhold til sluk, rørgjennomføringer, mansjetter eller klemring. Se under.

Det ble ikke foretatt hull boring da rørgjennomføring går inn til kjøkken og til toalettrom ved hulltaking der kan det skade vannrør. TGIU Ytterligere undersøkelser må gjøres.

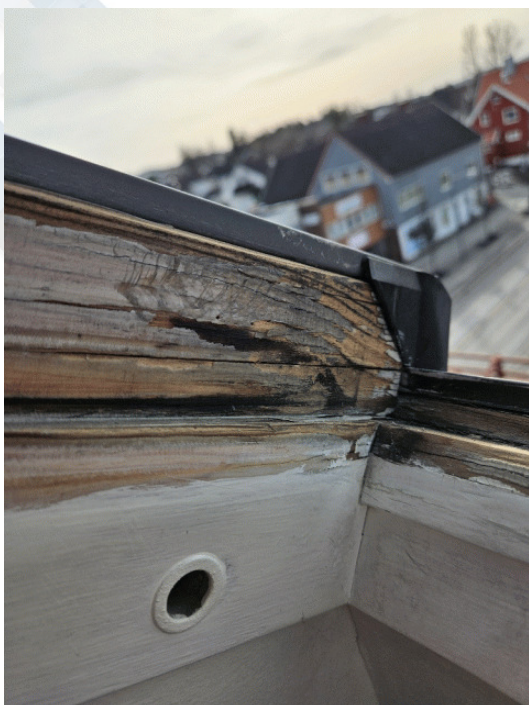
##### TG 2 4.1 Vinduer og ytterdører

Vinduer generelt har stedvis små sprekker i karm og har ett behov for vask, behandling og vedlikehold i nær fremtid.

Det ene takvinduet på soverom 2 har knekt feste (brakett) og kan ikke lukes helt igjen. TG2 Hjemmelshaver opplyser om at feste skal byttes før salg. Vinduer generelt har stedvis små sprekker i karm og har ett behov for vask, behandling og vedlikehold i nær fremtid. TG2
