# 4-roms stilfull toppleilighet midt i hjertet av Strømmen.

Velkommen til Strømsveien 43 - en attraktiv og flott toppleilighet beliggende midt i hjertet av Strømmen.

| Tilstandsrapport ..... | 33 |

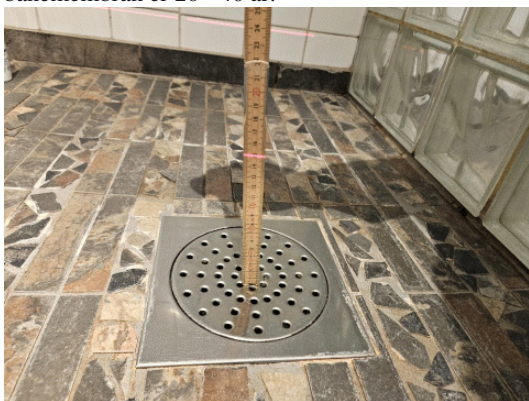
**TG 2** 1.1.2 Overflate gulv

Det er påvist flekker eller andre skader. Se under.

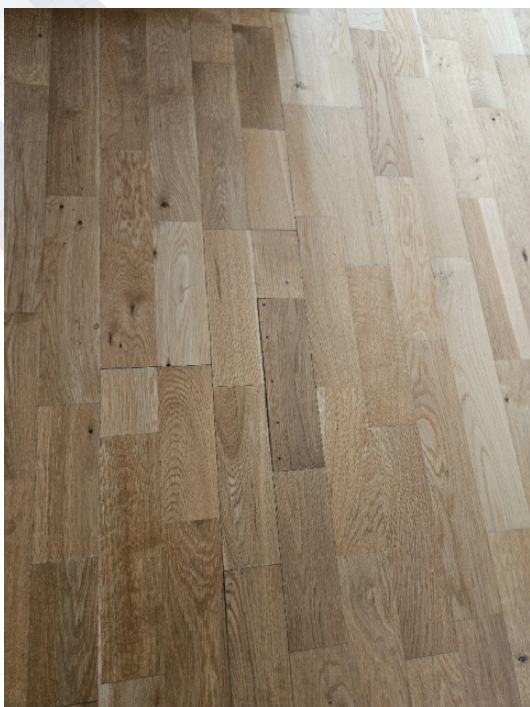
Parkettgulv har stedvis små fuktsveller og slitemerker på overfalte. TG2

Etasjeskiller: Retningsavvik/hellingsavvik målt lokalt avvik på 5mm til 15mm. TG1 Retningsavvik er målt med krysslaser på tilfeldige utvalgte steder på overflaten på gulvet i boligen, med en lengde på ca 2 meter. Lokalt avvik målt i stue/kjøkken på 15mm. Retningsavvik på vegger og tak/himlinger er ikke målt.

Parkettgulv har stedvis små fuktsveller og slitemerker på overflate. TG2

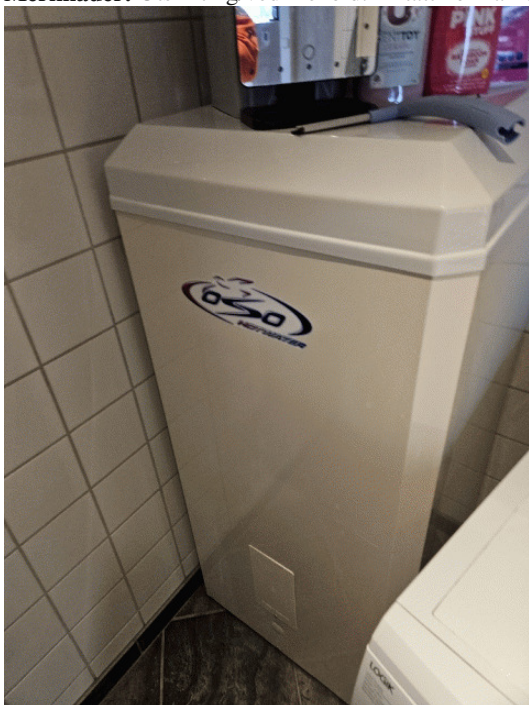
Varmtvannsberederen er kun visuelt inspisert. hjemmelshaver melder ingen avvik. TG1

Varmtvannsbereder har passert mer enn halvparten av sin forvent levetid, derfor satt tilstandgrad TG2.
