Nøkkelinformasjon

Salgsobjekt: Andelsleilighet
Eierform: Andel
Byggeår: 1919
BRA-i/BRA Total 92/92 kvm
Tomtstr.: 54563 m²
Soverom: 3
Antall rom: 3
Gnr./bnr. Gnr. 128, bnr. 48
Andelsnr.: 280
Oppdragsnr.: 1006240174

Rune Kristiansen Takst AS
Aud Schønemanns vei 35. Oppdrag 1416.

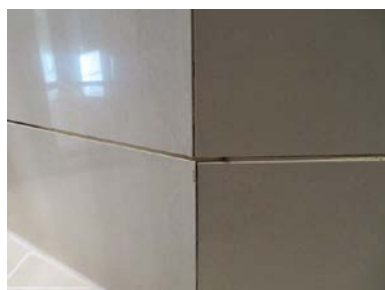
Avviket gjelder fliser i dusjsone.

Det ser ut til å være enkelte mindre sprekker i disse flisfugene.

Konsekvens: Flisene har stått i ca. 10 år, og det vil sannsynlig bli byggetekniske konsekvenser av dette foreholdet.

Fugemasse i hjørner har ingen tetthetsfunksjon. Avviket vil ha kosmetisk betydning.

Flisfuger.

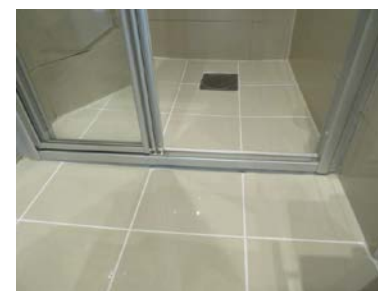
2. ETG. > BAD

Avviket gjelder dusjvegger/bunnprofil:

Konsekvens: Hvis det blir en lekkasje i badet, vil ikke vann kunne renne til sluk, men bli stående mot dusjdør/dusjvegg.

Membranen ved dør er høyere enn denne bunnprofilen, så evt. lekkasjevann vil ikke renne ut i entreen.

Det skal bemerkes at det ikke foreligger dokumentasjon på utførelse av membranarbeider.

Tett bunnsokke for dusj.

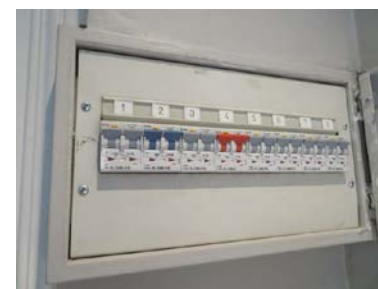
Sikringsskap.

For å få en fullstendig kontroll av el-anlegget anbefales det å innhente en utvidet el-kontroll/tilstandsvurdering av el-anlegget etter NEK 405-2-3:2023..

Konsekvens: Hvis en tilstandsvurdering avdekker avvik, må det gjøres oppgradering/utbedring.
