Søster Mathildes gate 11, 1461 LØRENSKOG

**Lys & moderne 4R m/ solrik  
balkong på ca. 14 m<sup>2</sup> | Sentral  
beliggenhet | Garasjeplass | Heis |  
2 boder | IN-ordning**

# Andelsnummer 36

Befaringsdato: 01.10.2025

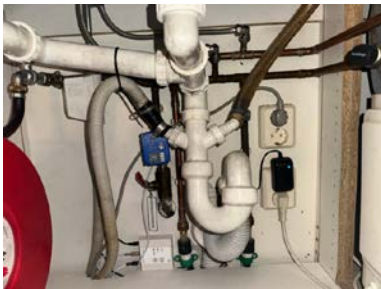
Kran er testet og fungerer tilfredsstillende.

Røropplegg i kjøkkenbenk med Waterguard

Takstmann er ikke godkjent innenfor området VVS, det anbefales derfor å få en autorisert rørlegger til å gjennomgå anlegget dersom dette er ønskelig. Anlegget er kun visuelt besiktiget da dette krever spesielt utstyr og kompetanse.

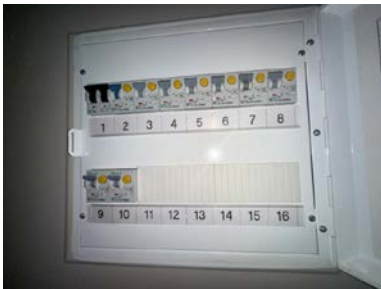
Sikringsskap med automatsikringer.
