Søster Mathildes gate 11, 1461 LØRENSKOG

**Lys & moderne 4R m/ solrik  
balkong på ca. 14 m<sup>2</sup> | Sentral  
beliggenhet | Garasjeplass | Heis |  
2 boder | IN-ordning**

# Andelsnummer 36

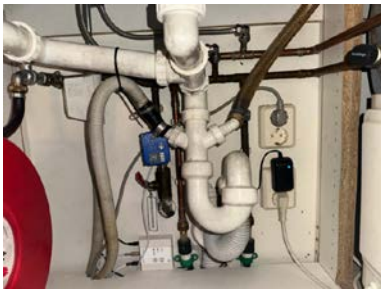
Kran er testet og fungerer tilfredsstillende.

Røropplegg i kjøkkenbenk med Waterguard

Takstmann er ikke godkjent innenfor området VVS, det anbefales derfor å få en autorisert rørlegger til å gjennomgå anlegget dersom dette er ønskelig. Anlegget er kun visuelt besiktiget da dette krever spesielt utstyr og kompetanse.

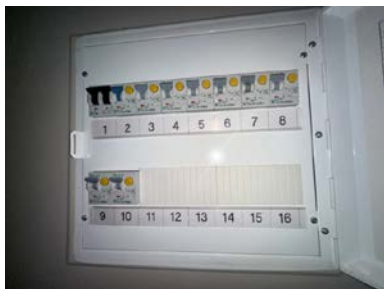
Nei

Sikringskap med automatsikringer.
