# Tilstandsrapport

Boligbygg med flere boenheter

Monrad Mjeldes vei 27 , 5161 LAKSEVÅG

Befaringsdato: 07.02.2026

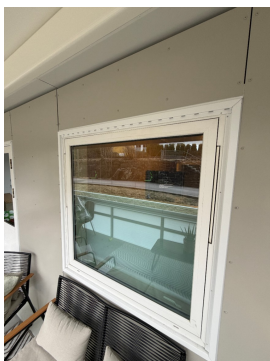
### TG 1 Vinduer

Bygningen har PVC vinduer med 2-lags glass.  
På kjøkken er det vindu med trekarm innvendig, aluminium utvendig med 3 lags glass,  
Borettslagets vedlikeholdsplikt omfatter denne bygningsdelen.

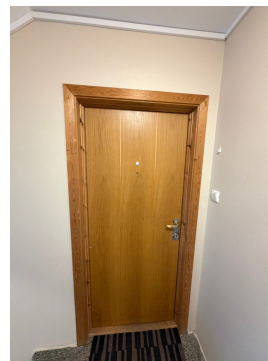
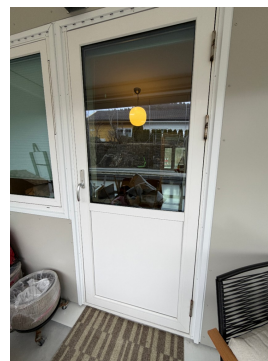
### TG 1 Dører

Bygningen har PVC balkongdør fra 2005 og brann- og lydklassifisert entrédør - ukjent alder.  
Borettslagets vedlikeholdsplikt omfatter denne bygningsdelen.

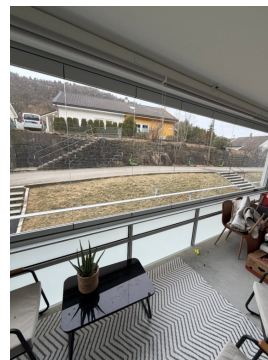
### TG 1 Balkonger, terrasser og rom under balkonger

Innglasset balkong med tilkomst frs soverom, oppmålt til 12m2

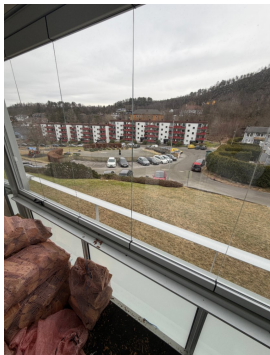
### TG 1 Balkonger, terrasser og rom under balkonger

Innglasset balkong med tilkomst fra stue, oppmålt til 4.3m2

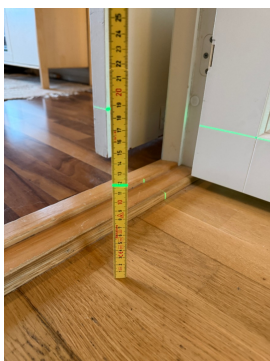
### ! TG 1 Etasjeskille/gulv mot grunn

Etasjeskiller er av betongdekke. Kontrollert med laser.

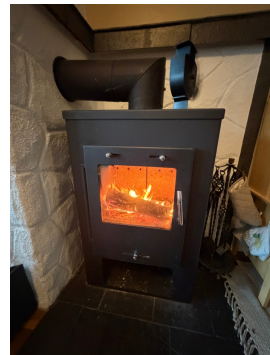
### ! TG 1 Pipe og ildsted

Boligen har pipe av tegl.  
Vedovn i stue.

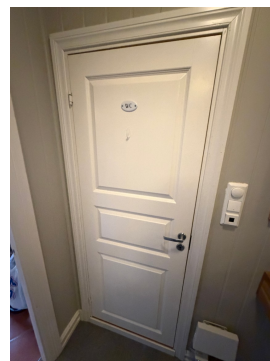
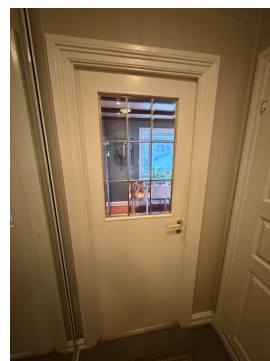
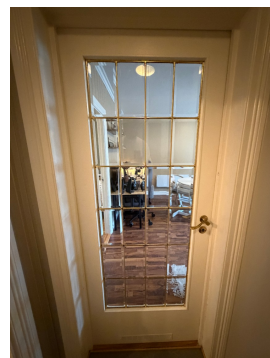
### ! TG 1 Innvendige dører

Innvendig har boligen malte fyllingsdører, glatte malte dører med glass i fra entre til stue og kjøkken.

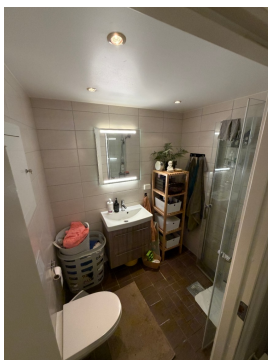
### Generell

Bad er renoveret i regi av borettslaget i 2017.

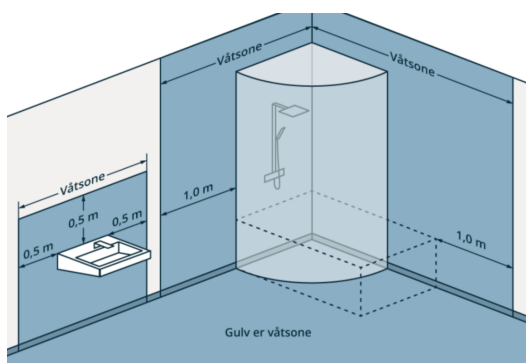
### TG 1 Overflater vegger og himling

Veggene har fliser. Taket er malt.  
Dør som står i våtsone kan få fukt påkjenning over tid, ingen tegn til avvik.

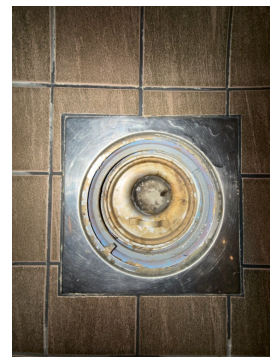
### TG 1 Sluk, membran og tettesjikt

Det er nyere stålsluk og smøremembran med dokumentert utførelse.

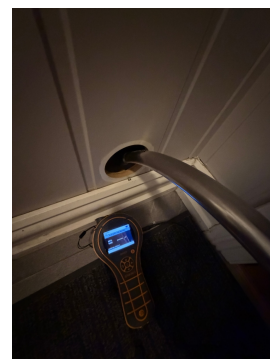
### TG 0 Tilliggende konstruksjoner våtrom

Hulltaking er foretatt uten å påvise unormale forhold. Hulltaking er foretatt i Entre. Fuktmåling i konstruksjonen ble målt til under 6%.

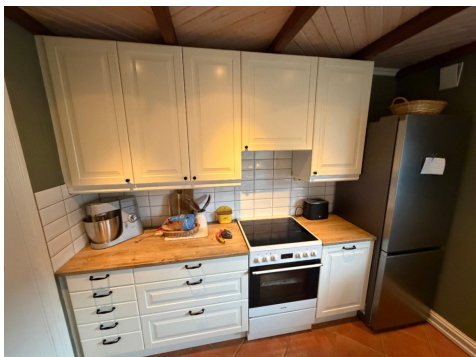
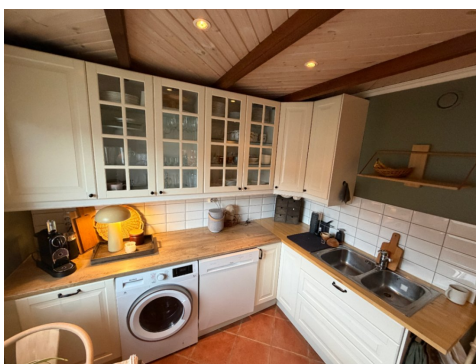
### TG 1 Overflater og innredning

Kjøkkenet har innredning med profilerte fronter. Benkeplaten er av heltre, flis på vegg mellom benkeplate og overskap. Det er oppvaskmaskin og komfyr.

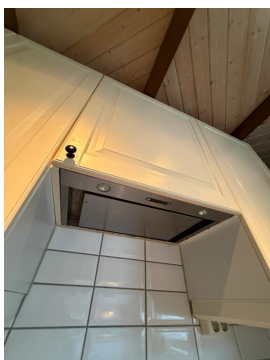
### TG 2 Avtrekk

Det er kjøkkenventilator med kullfilter.

- Det er kun kullfilterventilator på kjøkkenet og heller ikke andre forserte/mekaniske avtrekksløsninger fra kokesonen.

Det er ikke behov for utbedringstiltak

TG2 i henhold til NS3600. For å oppnå TG1 må det etableres utblåsning fra kjøkkenventilator til frisk luft

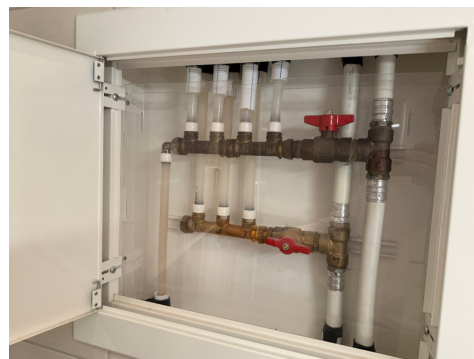
### TG 1 Vannledninger

Innvendige vannledninger er av plast (rør i rør). Det er besiktiget i rørskap.
