## Vigrestad - Enebolig med stor tomt (renoveringsobjekt)

# Tilstandsrapport

Befaringsdato: 22.05.2024

Rapportdato: 04.06.2024

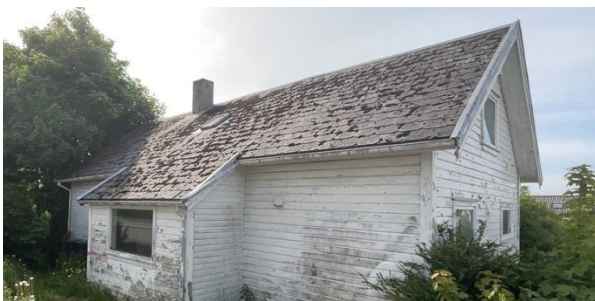
Innvendige forhold tyder på at er lekkasjer gjennom taktekingen.

Taket er tekket med eternittplater ( asbest ) av eldre årgang. Taktekingen har mye mosedannelser i overflater.

Taket må påregnes tekket på ny. Det gjøres oppmerksom på at takteking er av asbest, noe som kan medføre ekstra utskifter ifm. utskifting og deponering.

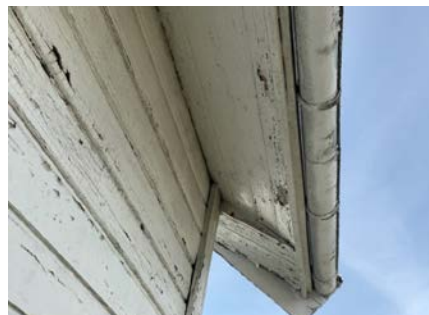
Takrenner

- Overvåk tilstanden jevnlig. For å få tilstandsgrad 0 eller 1 må beslag/renner/nedløp skiftes ut, men tidspunktet for når dette er nødvendig er vanskelig å si noe om.

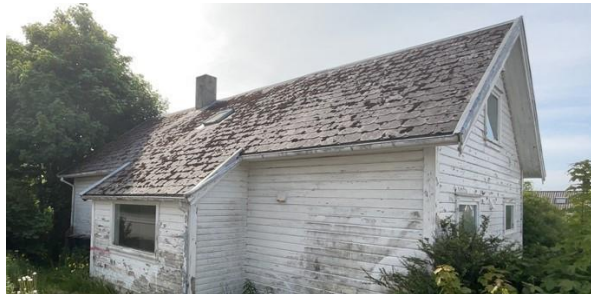
Det er ikke montert stigetrinn til pipe for feier.

Det anbefales montering av snøfangere på tak over områder hvor ferdsel foregår vintertid.

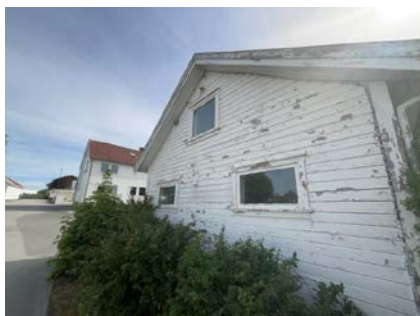
Det er påvist merkante skjevheter i flere av yttervegger. Dette er påregnelig normalt med tanke på alder og type konstruksjon. Utvendig kledning bærer preg av manglende vedlikehold over tid. Det er registrert råteskader, avlass av maling samt hærverk som tagging etc. Vegetasjon i hage har vokst inntil kledning flere steder. Vegetasjon inntil kledning hindrer trevirke å tørke ut, og øker faren for fukt og råteskader.

Vegetasjon vokser opp inntil kledning.

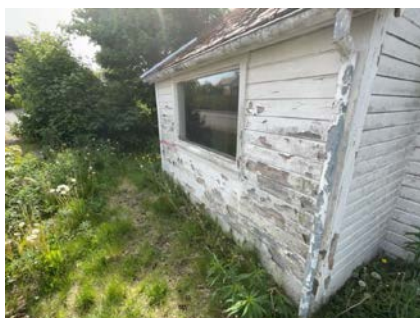
Malingslitasje kledning.

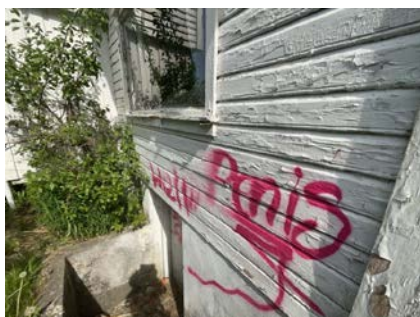
Kledning har malingslitasje og det er utført hærverk/tagging flere steder.

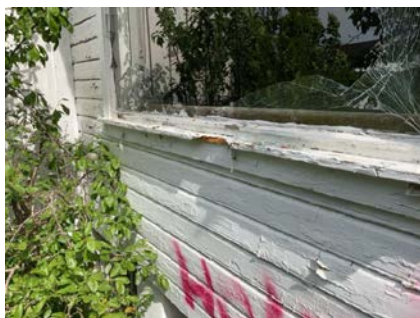
Skader i vannbord til vindu.

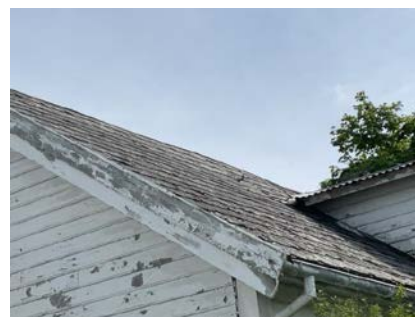
Det er registrert nedbøy i takkonstruksjonen. Dette kan ha årsaksammenheng med lekkasje inn i bygningen.

Det er registrert nedbøy i takkonstruksjonen.

Forholdet må undersøkes ytterligere ifm. innvendig og utvendig utbedring. Påregnelig at konstruksjonen kan ha råteskader som følge av lekkasje inn i bygget.

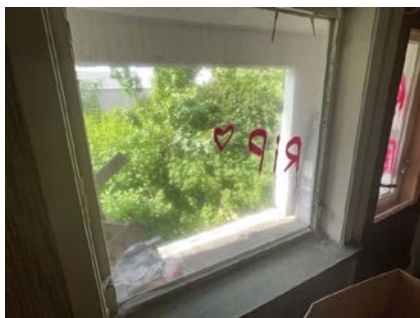
Hærverk/tagging på vindu.

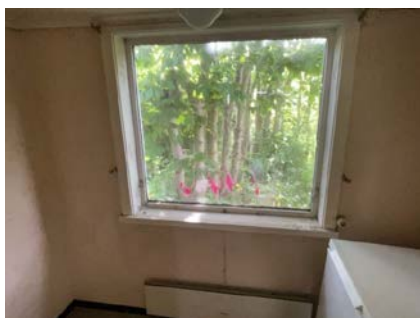
Tagging/spraymaling på vindu.

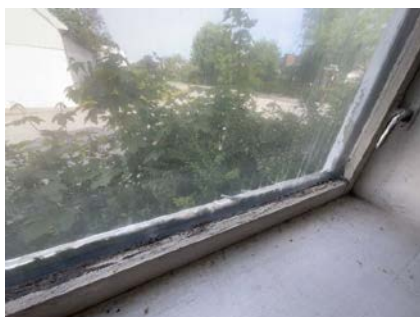
- Det er påvist noen glassruter som er punktert eller sprukne.
- Karmene i vinduer er slitte og det er sprekker i treverket.

Punkttert vindu.

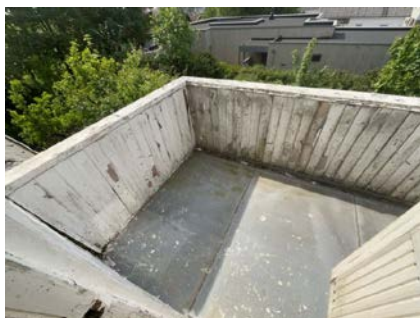
Det er påvist råteskader i trepaneler på rekkverk.

Balkong fra loft. Råteskader i rekkverk.

Kledning på rekkverk må skiftes.

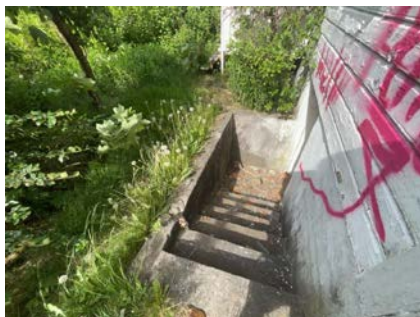
Trapp til kjeller er ikke sikret med rekkverk.

- Rekkverk må monteres for å lukke avviket.

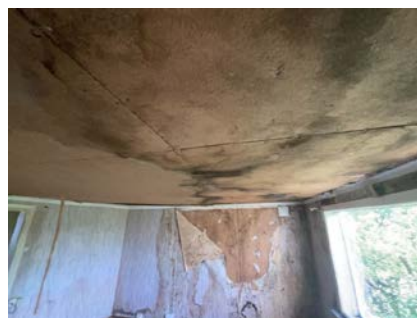
Tak i stue.

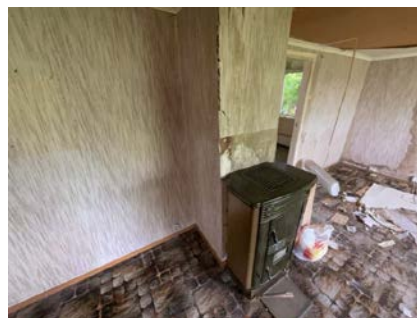
- Det er påvist sprekker og/eller riss i pipe.
- Pipevanger er ikke synlige.

Sprekker i pipe i stue.

- Pipevanger må gjøres tilgjengelig.
- Pipe kan ikke brukes før den er utbedret forskriftsmessig.

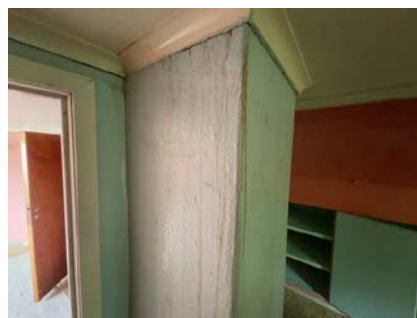
Merker etter sotrenninger på pipe.

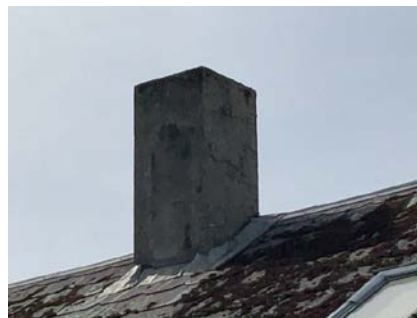
Riss/sprekker i puss på pipe over tak.

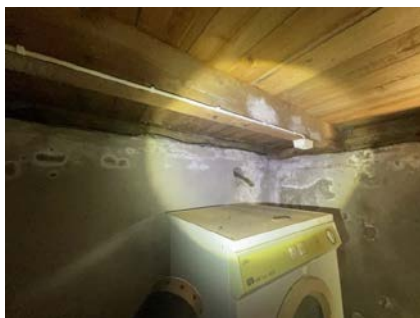
- Det er påvist indikasjoner på noe fuktgjennomtrenging i kjellergulv.

Grunnmur i kjeller, med tydelig kalkutslag flere steder.

- Det påviste fuktnivå gir grunn til å overvåke konstruksjonen jevnlig for å se utvikling over tid, og eventuelt foreta tiltak for å unngå fuktskader.

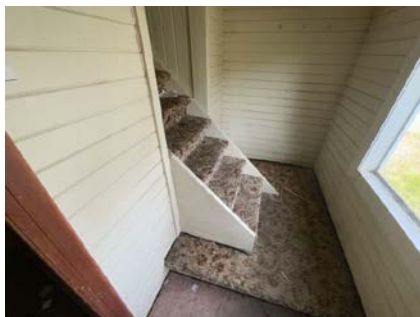
Trapp mangler håndrekke og rekkverk i nedre ende.

- Håndløper bør monteres, men det var ikke krav på byggetidspunktet.
- Rekkverk må monteres for å lukke avviket.

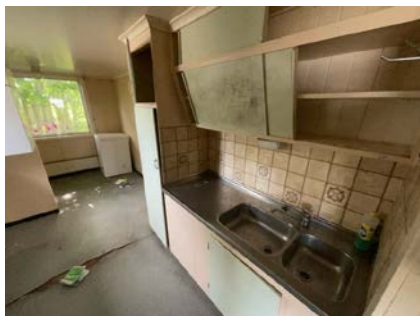
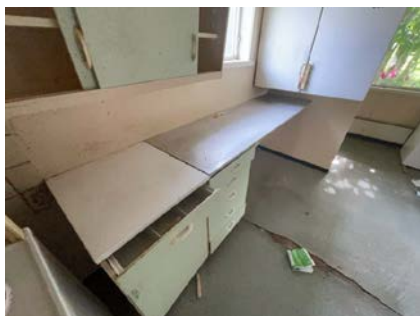
Kjøkkeninnredning.

- Kjøkkeninnredningen må skiftes.
