Bekkevoldvegen 5 B, 2387 BRUMUNDDAL

**Lys og flott familiebolig fra 2005  
med fin uteplass og utsikt!  
God planløsning med 3 stuer,  
3 soverom og 2 bad. Garasje.**

# Tilstandsrapport

## ENEBOLIG

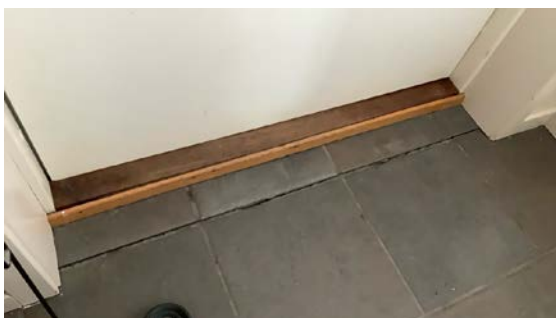
- Tiltak:

Krav til ny innvendig standard vil variere fra person til person, bør påregne utbedring.

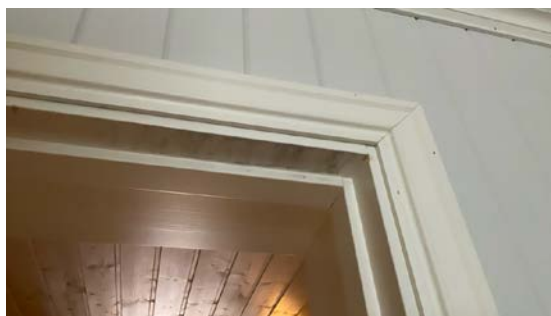
- Tiltak:

Må utføres vedlikehold/reparasjoner eller utskiftninger.

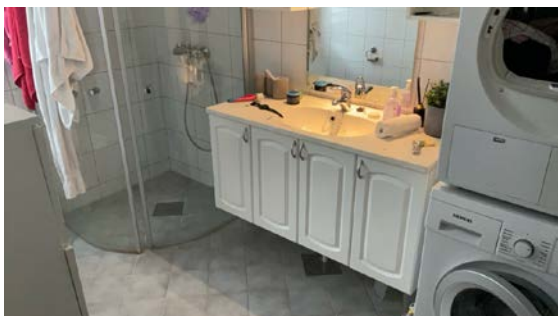
## 1. ETASJE > BAD

### TG 2 Overflater vegger og himling

- Det er vindu/dør med ikke fuktbestandige materialer i våtsonen (ved vask, dusj, badekar, osv.), løsningen eller byggematerialet er uegnet.

Fare for fuktvandring i flislimet.

Noen sprekker i silikonfuger i overgang gulv vegg i dusjsonen.

- Dersom det ikke gjøres tiltak, kan dette medføre oppfukting, oppsvelling og forringelse av materialer over tid og fuktskader på tilstøtende konstruksjoner.
- Uegnede materialer må fuktbeskyttes/utskiftes.

Silikonfuger bør skiftes.

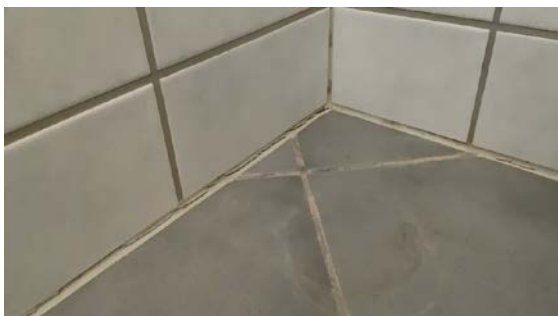
## 1. ETASJE > BAD

### TG 2 Overflater Gulv

- Til tross for avviket i fall/høydeforskjell til sluk, vil gulvet fortsatt kunne lede vann mot sluket, men med redusert effektivitet. Dette kan potensielt øke risikoen for vannansamling i enkelte områder av badet. Det anbefales å øke høydeforskjell mellom sluk og membran ved dør til minimum 25 mm.

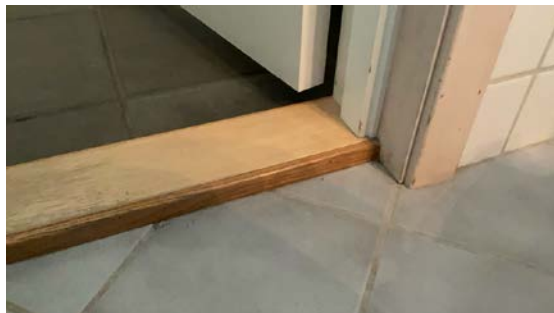
## 1. ETASJE > BAD

### TG 2 Sluk, membran og tettesjikt

- Det er viktig å merke seg at levetiden til en membran varierer basert på kvalitet, installasjon og bruk. Eldre membraner kan bli sprø og sprekke opp, noe som fører til at de mister sin vanntettende funksjon. Dette kan resultere i vannlekkasjer gjennom vegger og gulv og fuktskader.
- Overvåk tilstanden jevnlig. For å få tilstandsgrad 0 eller 1 må tettesjiktet skiftes ut, men tidspunktet for når dette er nødvendig er vanskelig å si noe om.

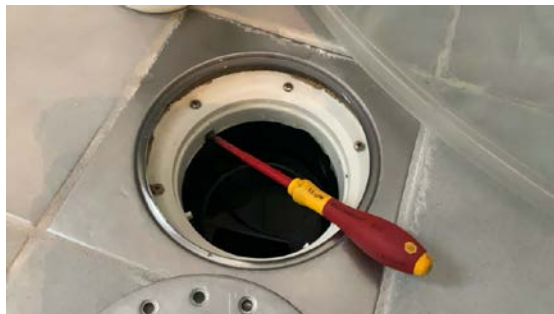
## 1. ETASJE > BAD

### TG 1 Sanitærutstyr og innredning

Hulltaking er foretatt uten å påvise unormale forhold. Hulltaking er foretatt ved/i bod.  
Ingen registrerte avvik i forbindelse med fukt der hvor kontrollen ble utført, men merk at kontrollen kun er utført som en stikkprøve og at dette ikke friskmelder hele badets konstruksjon.

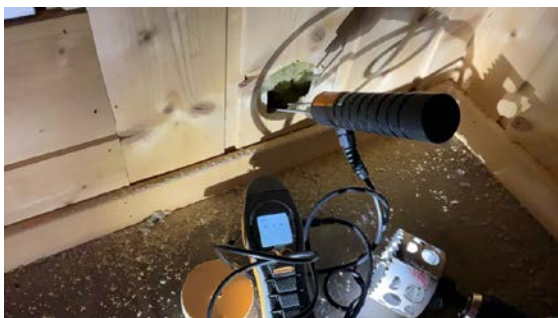
## 2. ETASJE > BAD

Flislagt bad fra byggeåret. Aktuell byggeforskrift er tekniske forskrifter i perioden 1997-2010. Dokumentasjon: ferdigattest.

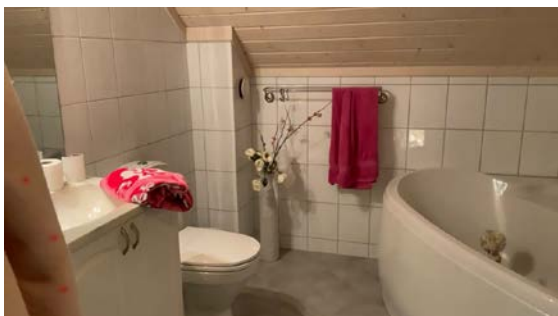
## 2. ETASJE > BAD

### ! TG 1 Overflater vegger og himling

- Det bør etableres avrenning inn til sluk for hele våtrommet.
- Et bad med manglende/reduert fall til sluk blir mindre funksjonelt og sikkert for brukeren. Dette kan medføre stående vann på gulvet, vann som ikke ledes effektivt til sluket, økt risiko for at vann renner ut av rommet og redusert sklisikkerhet på gulvet.

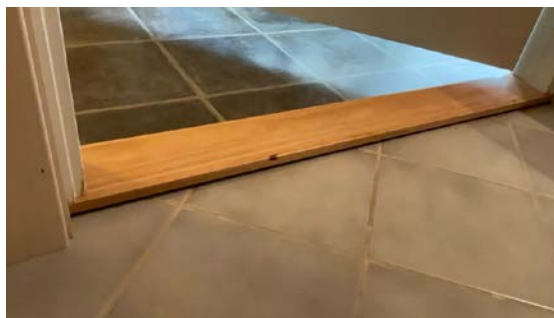
## 2. ETASJE > BAD

### ! TG 2 Sluk, membran og tettesjikt

- Overvåk tilstanden jevnlig. For å få tilstandsgrad 0 eller 1 må tettesjiktet skiftes ut, men tidspunktet for når dette er nødvendig er vanskelig å si noe om.
- Det er viktig å merke seg at levetiden til en membran varierer basert på kvalitet, installasjon og bruk. Eldre membraner kan bli sprø og sprekke opp, noe som fører til at de mister sin vanntettende funksjon. Dette kan resultere i vannlekkasjer gjennom vegger og gulv og fuktskader.

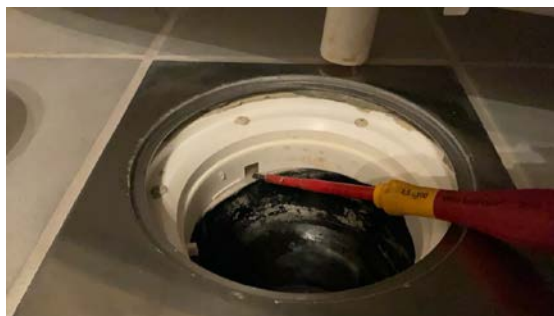
### Vurdering av avvik:

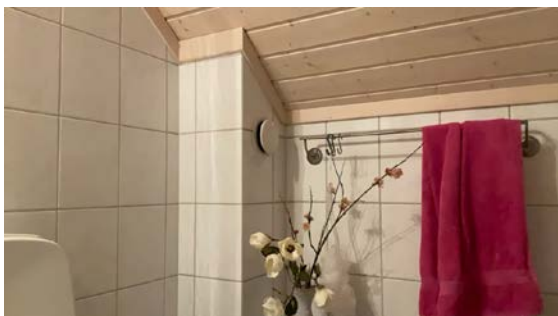
### 2. ETASJE > BAD

## TG 0 Tilliggende konstruksjoner våtrom

Hulltaking er foretatt uten å påvise unormale forhold. Hulltaking er foretatt ved/i bod bak badekar. Det registreres ingen isolasjon i veggen. Ingen registrerte avvik i forbindelse med fukt der hvor kontrollen ble utført, men merk at kontrollen kun er utført som en stikkprøve og at dette ikke friskmelder hele badets konstruksjon.

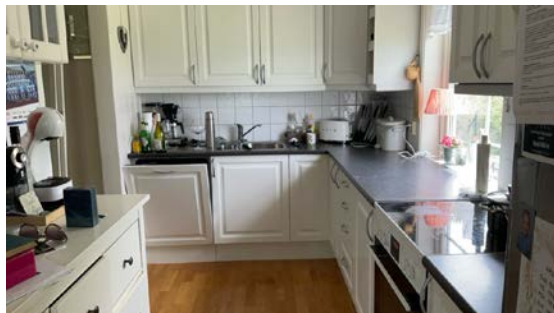
## TG 1 Overflater og innredning

Kjøkkenet har innredning med profilerte fronter. Benkeplaten er av laminat. Det er kjølfryseskap, oppvaskmaskin og stekeovn.

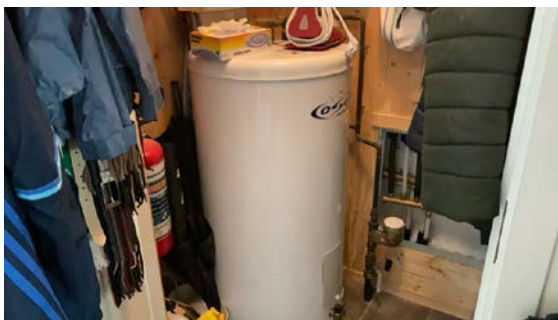
### Vurdering av avvik:

- Det er ikke behov for utbedringstiltak siden tanken fungerer i dag, men ut ifra alder kan skader plutselig oppstå på eldre tanker.
- Det bør etableres tilfredsstillende el-tilkobling etter gjeldende forskrift.

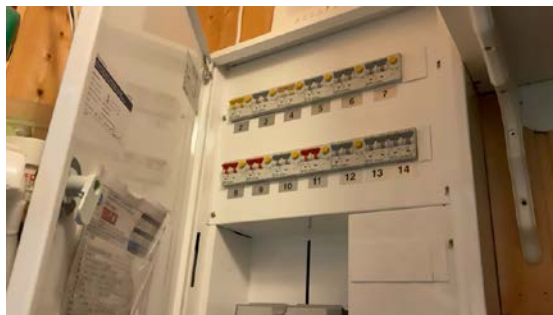
### Inntak og sikringsskap

10. Er det tegn på at kabelinnføringer og hull i inntak og sikringsskap ikke er tette, så langt dette er mulig å sjekke uten å fjerne kapslinger?  
**Nei**
11. Finnes det kursfortegnelse, og er den i samsvar med antall sikringer?  
**Ja**
12. Foreta en helhetsvurdering av det elektriske anlegget, dets alder, allmenne tilstand og fare for liv og helse. Bør det elektriske anlegget ha en utvidet el-kontroll?  
**Nei**
