Hallangsåsen 83, 1954 SETSKOG

**Stilfullt oppgradert, pen hytte med  
alt på ett plan - Moderne standard  
- Solrik terrasse - Dobbelgarasje -  
Naturskjønt!**

# Tilstandsrapport

## FRITIDSBOLIG

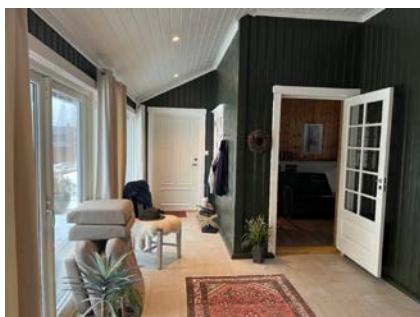
Deler av innvendige vegger i tilbygg har utvendig kledning grunnet innbygging av tidligere terrasse.  
Liten bruksslitasje på overflater.

Det ble observert maur på gulvfliser i entre, som bør følges med på og eventuelt foreta tiltak.

Tidligere terrasse er bygget inn.

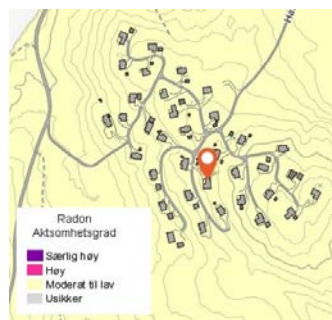
Eiendommen ligger i et område som NVE Radon aktsomhetskart er definert med "moderat til lav" aktsomhetsgrad

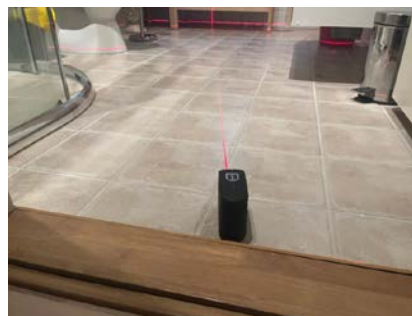
Fliser på vegger, trepanel på øvre del av vegger og trepanel i himling. Dør er i våtsone til dusj, karm og dør er godt behandlet, det er viktig at dette opprettholdes for å unngå fuktskader.

Gulvet utenfor dusjsone er flatt.

Det bør undersøkes om membran er trukket opp på terskel, hvis ikke bør dette utbedres for å unngå fuktskader ved en eventuell vannlekkasje.

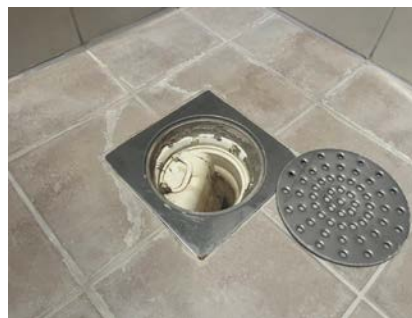
Sluk i dusjsone.

Om mulig bør det innhentes dokumentasjon eller opplysninger om tettesjikt på våtrommet for å kunne fastslå at dette er lagt etter byggetidspunktets krav.

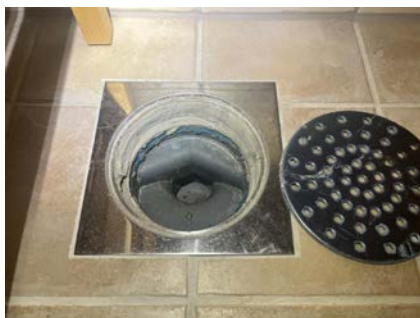
Sluk utenfor dusjsone.

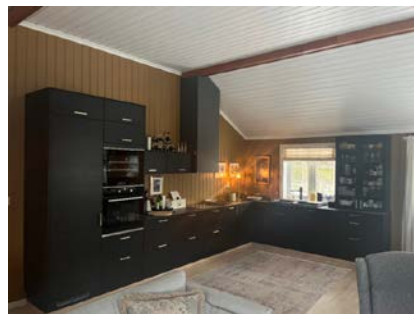
Kjøkkeninnredning med slette fronter, benkeplate av stein eller kompositt med nedfelt induksjonstopp og vaskekum, integrert oppvaskmaskin, vinskap, stekeovn og kjøleskap.

Kjøkkeninnredning.

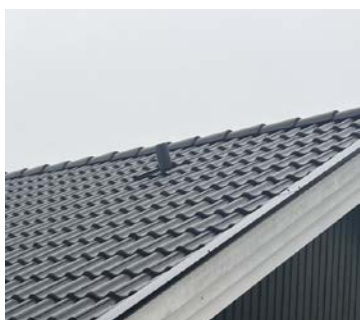
Takhatt vurdert til avløpslufting.

Det bør gjøres nærmere undersøkelser om det finnes løsning for dette.

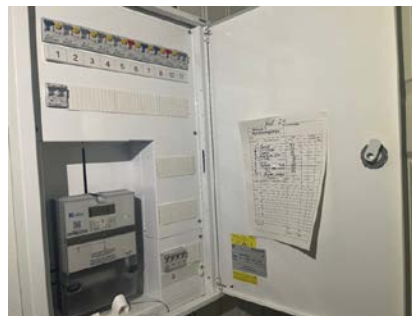
El-skap.

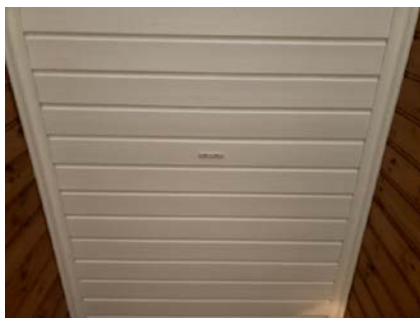
Feste til røykvarsler sitter i taket.
