Hallangsåsen 83, 1954 SETSKOG

**Stilfullt oppgradert, pen hytte med  
alt på ett plan - Moderne standard  
- Solrik terrasse - Dobbelgarasje -  
Naturskjønt!**

# Stilfullt oppgradert, pen hytte med alt på ett plan og dobbel garasje!

# Tilstandsrapport

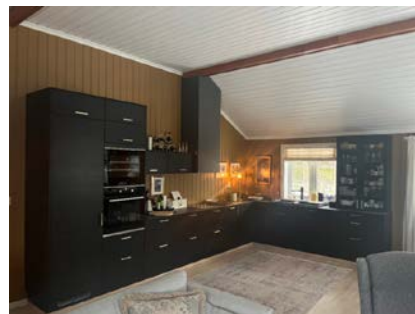
Kjøkkeninnredning med slette fronter, benkeplate av stein eller kompositt med nedfelt induksjonstopp og vaskekum, integrert oppvaskmaskin, vinskap, stekeovn og kjøleskap.

Kjøkkeninnredning.

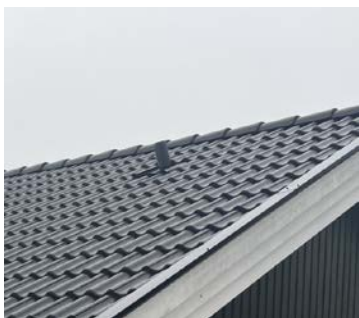
Takhatt vurdert til avløpslufting.

Det bør gjøres nærmere undersøkelser om det finnes løsning for dette.
