Nøkkelinformasjon

Velkommen til Skogvollveien 5C!

Om eiendommen

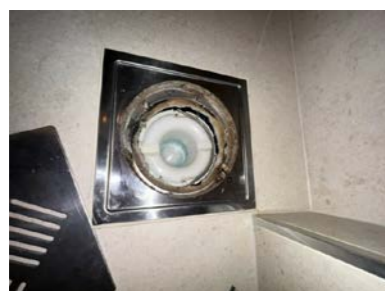
LEILIGHET > BAD

- Det er påvist avvik i fallforhold til sluk i forhold til krav i forskrift på byggetidspunktet.

- Til tross for avviket i fall/høydeforskjell til sluk, vil gulvet fortsatt kunne lede vann mot sluket, men med redusert effektivitet. Dette kan potensielt øke risikoen for vannansamling i enkelte områder av badet.

Sluk i plast plassert i dusjssonen. Det er synlig banemembran i hovedsluk. Dokumentasjon og bilder fra Byggmester Arne Tørris Sjøgaard AS, legges til grunn for vurdering av badets tettesjikt.

Sluk i plast, plassert i dusjnisje
