Fredensborgveien 41, 0177 OSLO

**Lys, sjarmerende og påkostet  
3-romsleilighet med god  
planløsning | Fransk balkong |  
Felles takterrasse | Garasje plass**

Tilstandsrapport

# Tilstandsrapport

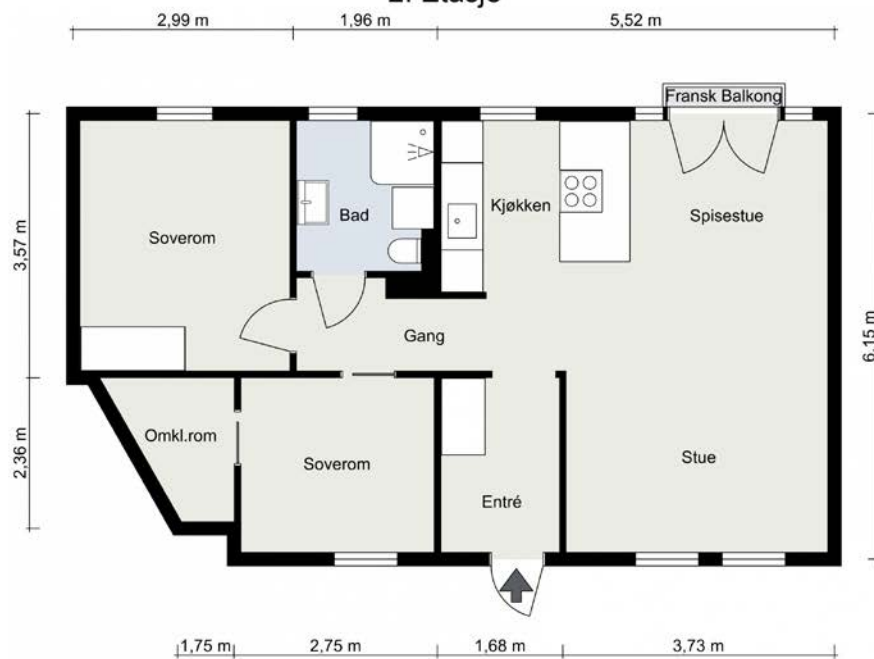
## Fredensborg veien 41 0177 Oslo 2. Etasje

VÆR OPPMERKSOM PÅ AT DETTE ER EN ILLUSTRASJON AV BOLIGENS PLANLØSNING MED OMTRENTLIGE MÅL.  
FAKTISKE MÅLINGER PÅ STEDET KAN AVVIKE OG MÅLENE ER IKKE JURIDISK BINDENDE.

Plantegningen er ikke i målestokk og noe avvik kan forekomme.
