Parkveien 70, 1940 BJØRKELANGEN

**Romslig 3-roms leilighet fra 2019.  
Toppetasje med heisadkomst.  
Solrik balkong. Garasjeplass.  
Sentralt, men rolig boligområde.**

Befaringsdato: 23.02.2026

Rapportdato: 25.02.2026

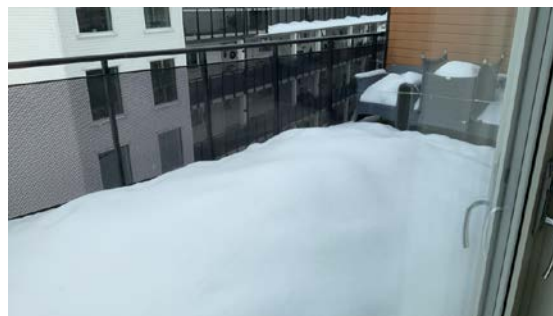
### TG 2 Utevendige bygningsdeler - fellesdeler

Bygningen består av 4 etasjer med tillegg av kjeller.  
Leilighetene har adkomst via utvendig svalgang fra trapperom og heis.

- For å lukke avviket iht. NS 3600.2018 må det utarbeides en Tilstandsanalyserapport/vedlikeholdsplan for fellesdeler i bygget. Da dette er opp til borettslag/sameie å rekvirere er kostnadsestimat ikke satt.

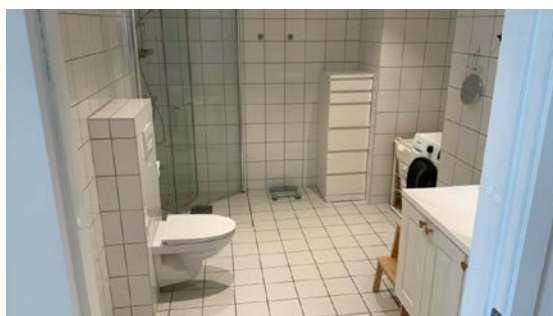
### 4. ETASJE > BAD/WC/VASKEROM

## TG 1 Overflater vegger og himling

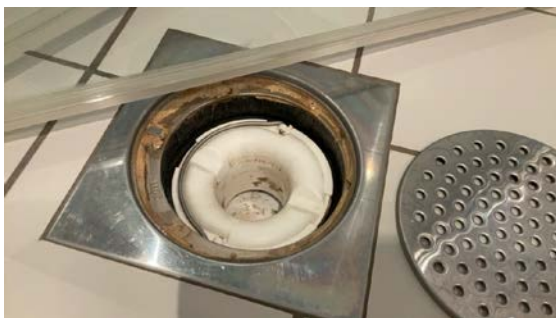
## 4. ETASJE > BAD/WC/VASKEROM

Det er plastsluk og smøremembran med ukjent utførelse. Fra byggeåret. Det er synlig slukmansjett/membran under klemringen i sluket.

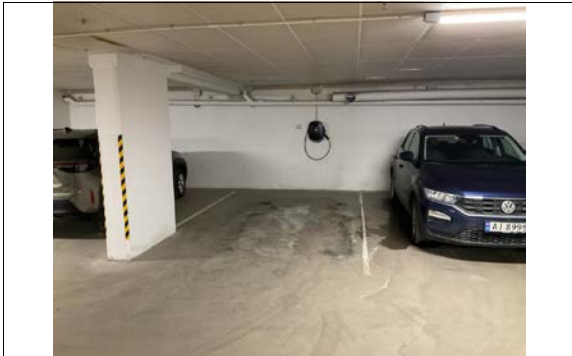
Biloppstillingsplass i felles garasjeanlegg i kjeller. EL-billader.

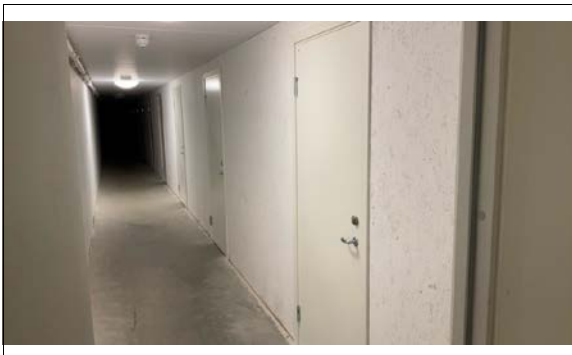
Sportsbod ca. 5kvm. i kjelleretasjen.
