Festningslia 6A, 1940 BJØRKELANGEN

**Stilren halvpart tomannsbolig.
Solrik takterrasse m/jacuzzi og
utsikt, samt integrert garasje.**

Tilstandsrapport

Befaringsdato: 26.05.2023 Rapportdato: 02.06.2023 Oppdragsnr.: 10816-23075 Referansenummer: JR1455

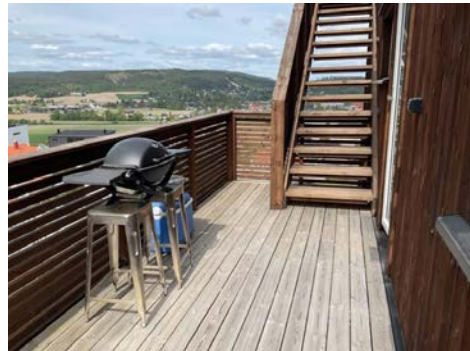
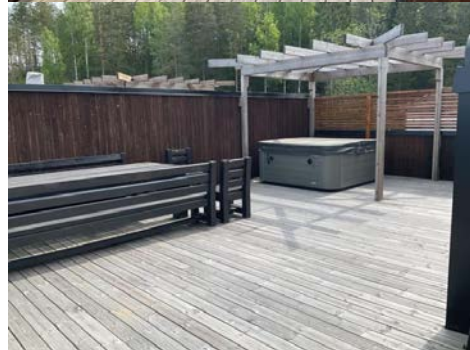
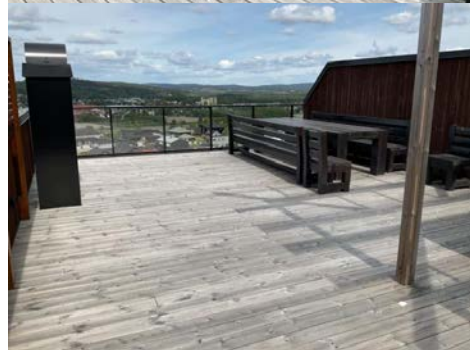
Veranda i 1. etasje (ca. 11m²) i trekonstruksjon med spaltegulv av tre og rekkverk i trekonstruksjon.

Takterrasse (ca. 54m²) med spaltegulv av tre. Delevegg (ca. 2,00 meter høyde) mot nabo av trekonstruksjon. Rekkverk i trekonstruksjon på 2 sider. Rekkverk av aluminium med glassfelt på 1 side. Jacuzzi boblebad.

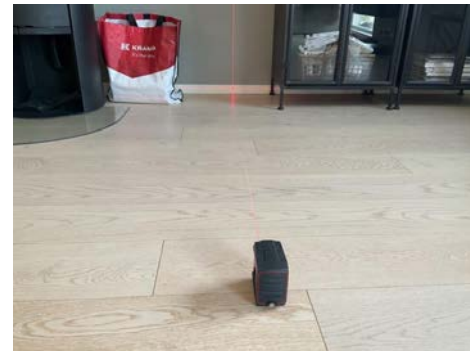
Etasjeskillere er av trebjelkelag. Det ble gjort stikkprøvekontroll med nivellering av gulv i boligen. Det ble stedvis målt skjevheter/planavvik med ca. 5-10mm. på ca. 2 meters lengde.

- Målt høydeforskjell på mellom 10 - 20 mm innenfor en lengde på 2 meter. Tilstandsgrad 2 gis med bakgrunn i standardens krav til godkjente måleavvik.

Det er ca. 10 mm. planavvik på gulv stedvis i stue.

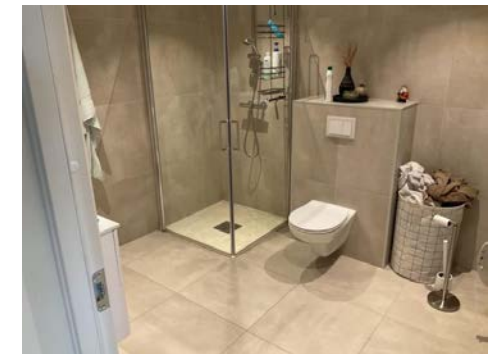
Baderommet har standard fra byggeåret. Det er ikke fremlagt noe dokumentasjon på baderommet. Boligen har ferdigattest og dermed har utbygger bekreftet at boligen er bygget iht. gjeldene byggeforskrift på byggetidspunktet.

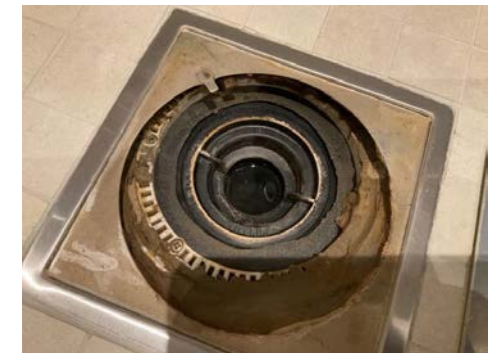
Det er plastsluk og smøremembran. Det er synlig slukmansjett/membran under klemringen i sluket.

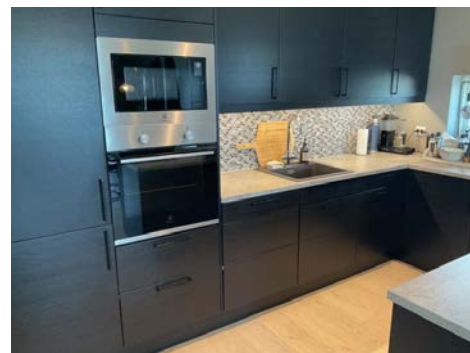
Kjøkkeninnredning består av: Benkeskap og takhøye overskap med folierte skrog og slette sorte fronter.
Laminat benkeplate med nedfelt oppvaskkum av komposittmateriale.
Ventilatorhette med avtrekk.
Integrert induksjonstopp, stekeovn, mikroovn, kjøl-/fryseskap, vinskap og oppvaskmaskin.

Lekkasjevarsler med automatisk vannstoppesystem i kjøkkenbenk.
Komfyrvakt ved platetopp.

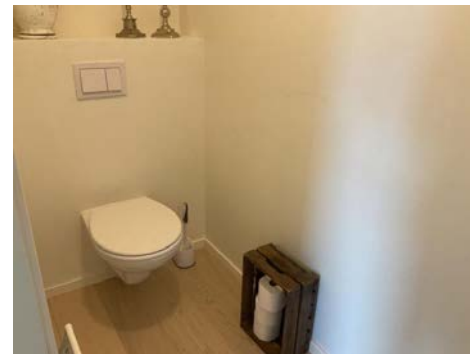
Toalettrom består av: Veggmont. wc og servant.
Oppvarming: El-panelovn.
Ventilasjon: Avtrekk via balansert ventilasjonsanlegg.
Lekkasjevarsler ved skjult sistene med automatisk vannstoppesystem.

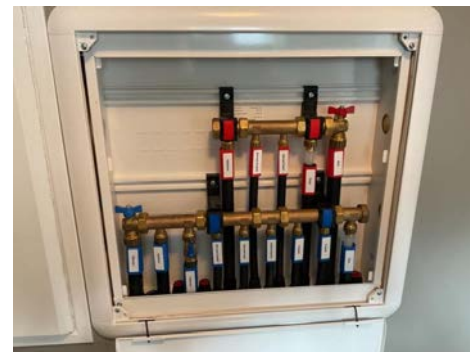
Innvendige vannrør er av plast (rør i rør). Besiktiget i rørskap.
