Disenvegen 5B, 2318 HAMAR

## Nøkkelinformasjon

# Vedlegg

# Disenvegen 5 B 2318 HAMAR

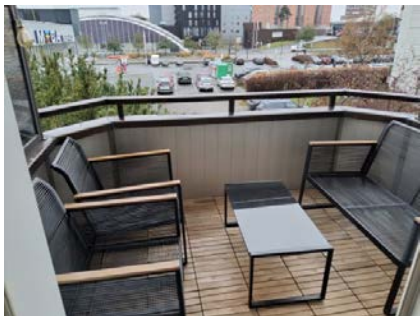
Oversiktsbilde balkong.

| Type | Balkong |
|---|---|
| Er det avvik på rekkverkshøyde og åpninger i rekkverket i forhold til gjeldene byggt teknisk forskrift på befaringstidspunktet? | Ja |

| Type | Balkong |
|---|---|
| For å lukke avviket vedrørende rekkverksøyde må høyden på rekkverket heves til dagens krav på 100 cm. | |

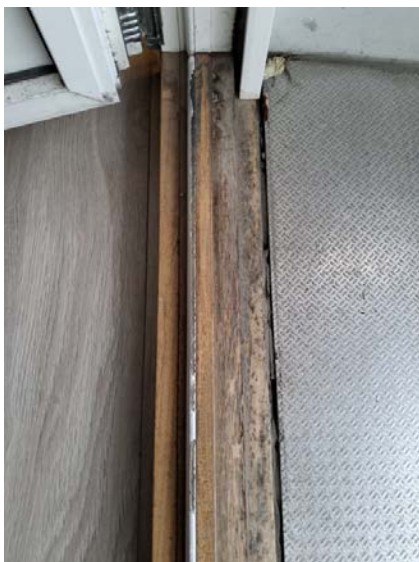
Pakning i karm til terrassedør er revnet.

Utskifting av skadet pakning og justeringer/smøring anbefales.

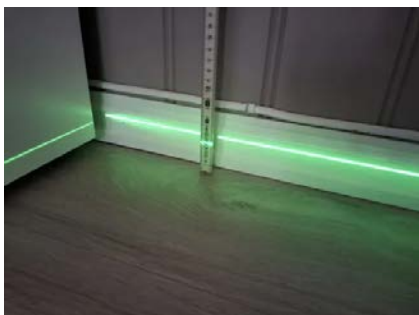
Etasjeskillet er kontrollert med nivelleringslaser.

Kontroll av etasjeskille utføres med nivelleringslaser. Det tas stikkprøver i to retninger i minst to rom per etasje der det lar seg gjøre. Ingen vesentlige avvik ble registrert. Målt lokalt avvik er <10mm og totalt avvik <15 mm pr. rom.

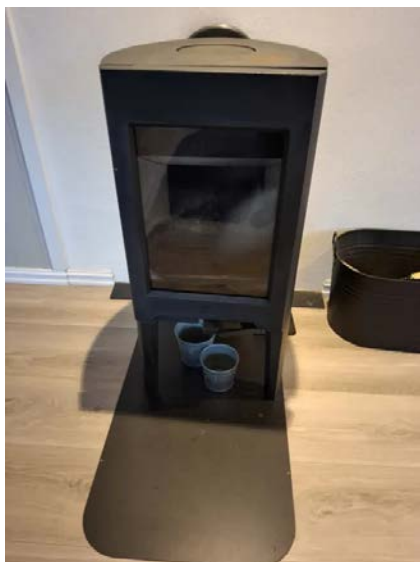
Vedovn med glassdør i stue.

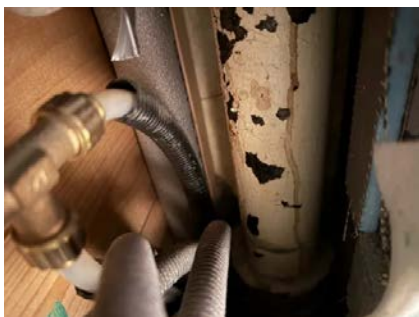
Det er synlige avløpsrør av støpejern i sjakt på bad.

Har avløpsrør nådd en alder som gir økt risiko for skader eller følgeskader? Ja

Det er flere boenheter i bygget og kontroll om kloakk er luftet over tak er ikke foretatt. Det er ikke påvist noen stakeluke i boenheten. Staking kan i enkelte tilfeller utføres via sluk eller andre installasjoner med avløp. Deler av avløpsanlegget er fra byggeåret, og har nådd en alder som tilsier at skader / lekkasjer kan oppstå. Det ble ikke registrert behov for tiltak, men med tanke på alder kan skader plutselig oppstå på avløpsrør av eldre årgang. Ved eventuelle oppgraderinger av våtrom/kjøkken vil det være hensiktsmessig å skifte avløpsrør.

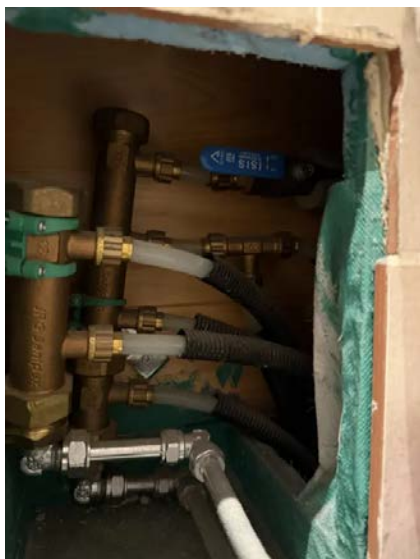
Samletokker for rør-i-rør og hovedstoppekran er plassert i sjakt på bad.

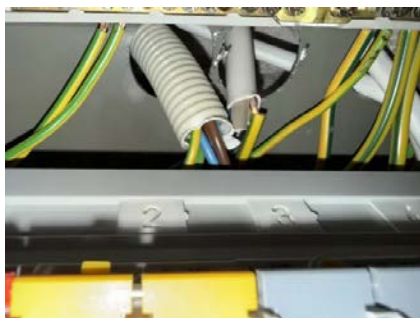
| Er det tegn til at kabelinnføringer og hull i inntak og sikringsskap ikke er tette? | Ja |

Det registreres utettheter rundt kabelføringer i sikringsskapet.

Med bakgrunn i de registrerte avvik bør det gjennomføres en utvidet el-kontroll av en kvalifisert elektrofaglig person.

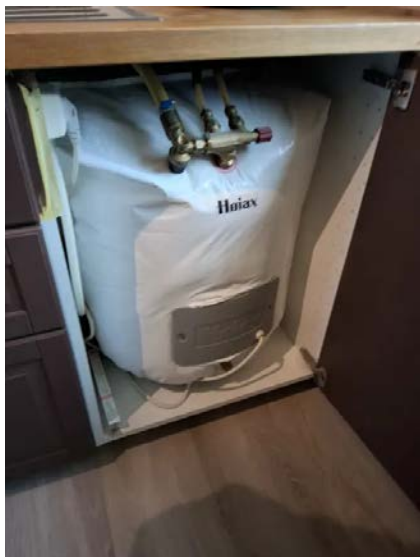
Varmtvannsbereder er plassert i kjøkkenskap.

Varmtvannsberederen er tilkoblet med plastrør, direkte tilkobling med plastrør anses som en mindre gunstig løsning, da plastrør over tid kan bli svekket av varme og dermed medføre økt risiko for lekkasjer. Varmtvannsberederen er plassert i rom uten sluk/overløp eller annen sikring mot fuktskader. Konsekvens kan være at det oppstår fuktskader hvis lekkasje fra varmtvannsbereder skulle oppstå.

Etablering av en forskriftsmessig tilkobling med egnede rør anbefales. Vannstoppeventil på bereder anbefales etablert.

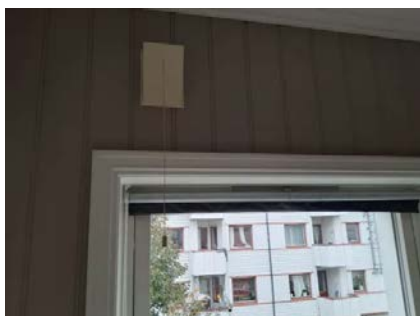
Leiligheten har naturlig ventilasjon med klaffventiler på vegg og spalteventiler i vinduer.

Naturlig ventilasjon i leiligheten. Selger opplyser at det har oppstått ising på innsiden av vindu på hovedsoverom i perioder med sterk kulde, noe som tyder på at ventilasjonen ikke er tilstrekkelig. Utilstrekkelig ventilasjon kan medføre økt fuktbelastning og redusert luftkvalitet.

Ventilering ved åpning av vinduer bør påregnes og videre tiltak bør iverksettes ved behov.

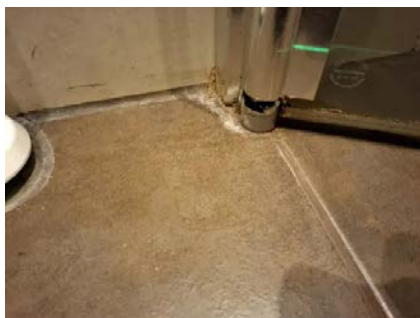
Tegn til vannsamling på gulv ved dusjdør.

Høydeforskjell mellom topp sluk og topp membran ved dør, er tilfredsstillende. Det registreres imidlertid stedvis områder i dusjsonen uten fall og synlig tegn til vannsamling ved dusjdør. Vindu er plassert i våtsonen, det er etablert glassbyggerstein i vindusåpningen for å redusere direkte fuktpåvirkning på vinduet.

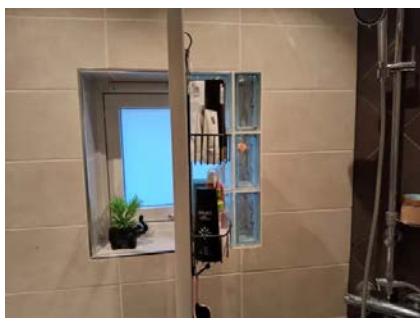
Vindu er plassert i dusjsone.

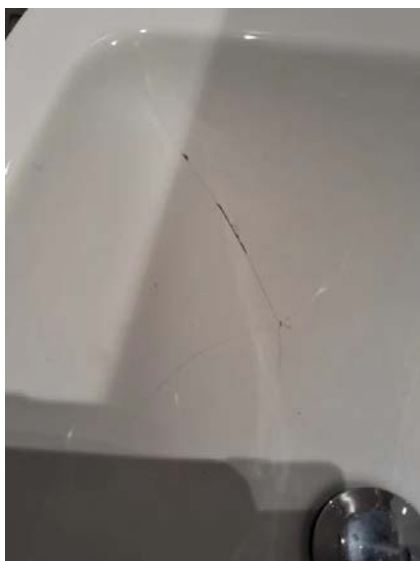
Oppsprekt porselen i servant.

Det registreres en sprekk i servant og håndtak mangler på skuffefront til innredning.

Sprekt servant bør skiftes og montering av håndtak på skuffefront anbefales.

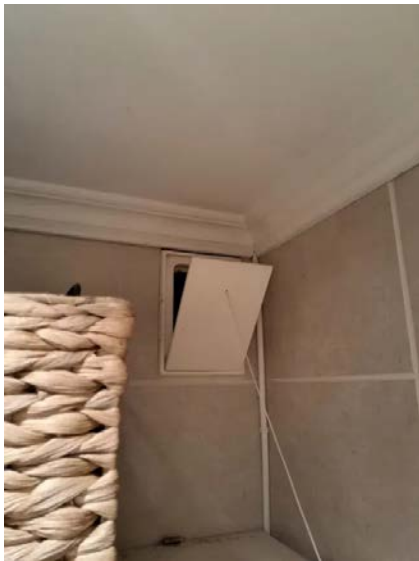
Det er ikke etablert mekanisk avtrekk på våtrommet.
