Skredderveien 15A, 1537 MOSS

**Skredderåsen/Moss - Pen 2-roms
med vestvendt balkong og fritt
utsyn - Nytt bad fra 2022 -
Garasje plass**

Tilstandsrapport

- 🏠 2-roms leilighet i 4. Etasje
- 📍 Skredderveien 15A , 1537 MOSS
- 📖 MOSS kommune
- # gnr. 3, bnr. 1492
- # Andelsnummer 253

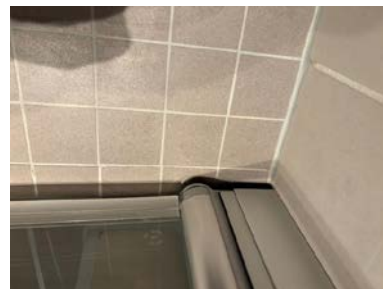
4. ETASJE > BAD/WC

Om membran ikke er synlig ved terskel, måles høydeforskjellen mellom topp slukrist og topp flis ved terskel (der evt. vann kan renne ut i tilstøtende rom).

1 TG 1 Sluk, membran og tettesjikt

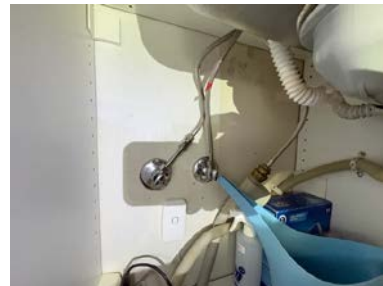
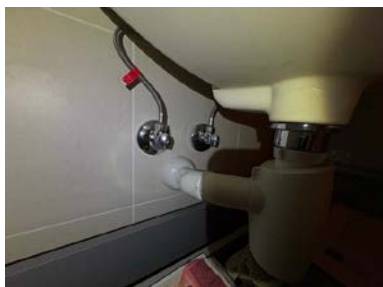
TG 1 Avløpsrør

Tilstandsgrad er satt ut fra en visuell kontroll, gitte opplysninger samt ut fra de konstruksjoner som var synlig ved befaringsdagen.

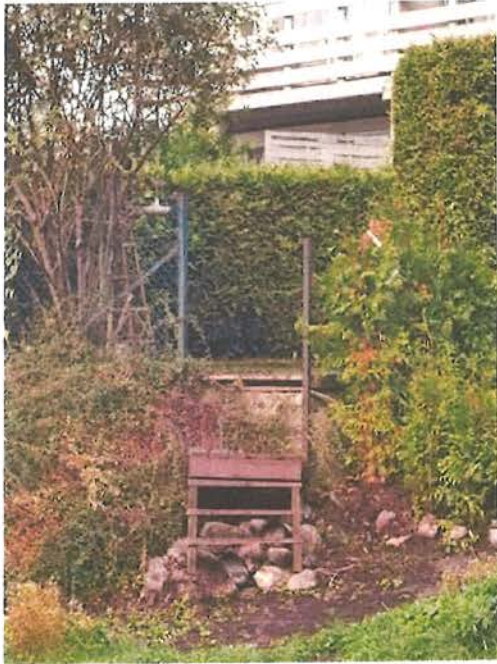
Bilde 1:

Slik vil styret at trappen skal være

Styret mener trappen, slik den er i dag (bilde 2) må fjernes. Styret kan godta at trappen tilbakestilles til en mindre trapp som var der først. Se vedlagte bilde 1.

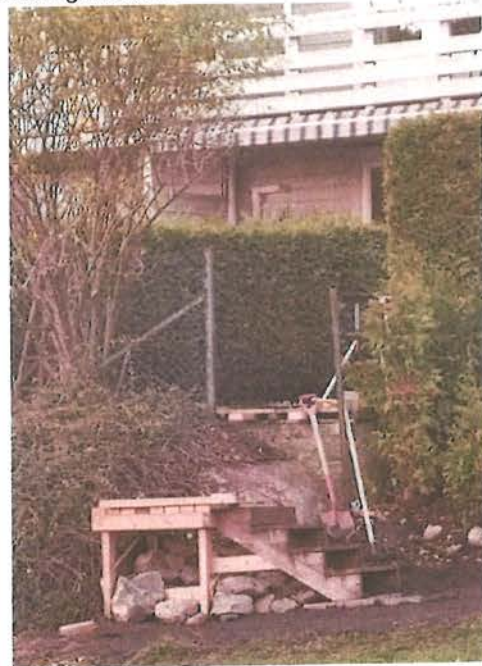
Bilde 2:

Trappen slik den er i dag, må fjernes
