Bergstien 8, 3158 ANDEBU

Velholdt og pen leilighet med 2 sov og solrik balkong i Andebu sentrum! Heis, garasjeplass og vannbåren gulvvarme

Tilstandsrapport

Befaringsdato: 05.05.2026

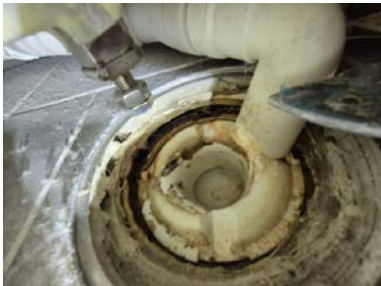
2. ETASJE > BAD/VASKEROM

- Det er påvist at høydeforskjell fra topp slukrist til gulv/synlig topp membran ved dørterskel er mindre enn 25 mm.
- Det er påvist avvik i fallforhold til sluk i forhold til krav i forskrift på byggetidspunktet.

Det er lite økonomisk og utføre tiltak da bad fungerer med dagens avvik. Det er montert dusjkabinett med avløp direkte til sluk og til tross for avviket i fall/høydeforskjell til sluk, vil gulvet fortsatt kunne lede vann mot sluket, men med redusert effektivitet. Dette kan potensielt øke risikoen for vannansamling i enkelte områder av badet.
Tiltak anbefales ved fremtidig rehabilitering.

Overvåk tilstanden jevnlig. Konsekvensen av at mer enn halvparten av forventet brukstid er passert, er økt risiko for at membranen kan svikte, noe som kan føre til lekkasjer og fuktskader i konstruksjonen.

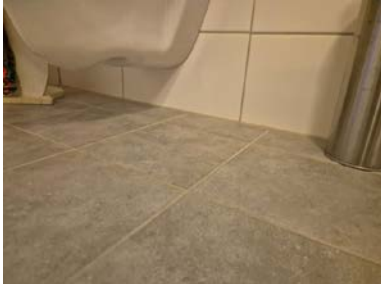
2. ETASJE > BAD/VASKEROM

- Det er ikke påvist tilfredsstillende løsning for å synliggjøre lekkasje fra innebygget sisterne.

Mangler drengsspalte under toalett.

Det bør etableres en løsning som synliggjør eventuelle lekkasjer fra den innebygde sisternen, for eksempel ved å montere en dreusspalte eller lekkasjesikring. Uten en slik løsning kan lekkasjer forbli uoppdaget over tid, noe som øker risikoen for omfattende fuktskader i omkringliggende byggematerialer.

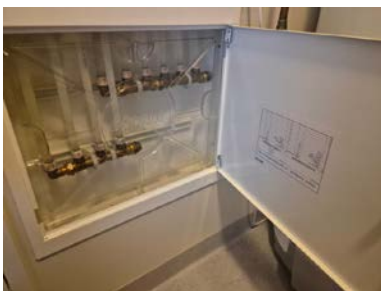
1 TG 1 Avløpsrør

Innvendige røropplegg består av plastrør (rør i rør) og det er besiktiget i rørfordelerskap, plassert i bod.
Stoppekran plassert i bod.

Sanitærinstallasjonene fungerte normalt ved befaringsdag. Vvs anlegget er ellers ikke kontrollert for feil eller mangler under befaringsdag.
Det er på generelt grunnlag anbefalt at vvs røropplegg regelmessig ettersees / kontroll av rørlegger.

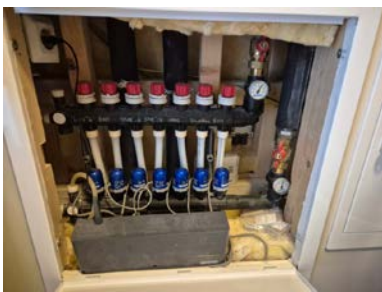
Vannbåren gulvvarme i samtlige rom i leiligheten med unntak av boder.
Rørskap plassert i bod.
Begrensede kontrollmuligheter. Fungerte normalt på befaringstidspunkt.
