Barkvegen 10, 2214 KONGSVINGER

**Pen og lettstelt 3-roms kun en halv  
trapp opp \* Garasje \*  
Fin beliggenhet med utsikt**

Befaringsdato: 06.01.2025 Rapportdato: 10.01.2025 Oppdragsnr.: 14382-1719 Referansenummer: RX6789

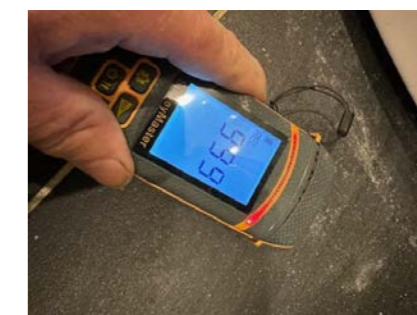
Ved andre fuktundersøkelser enn hulltaging, er det påvist indikasjon på fukt i gulv og på nederste veggfliser.

Fukt bak veggflis v/gulv.

Fukt under gulvflis.

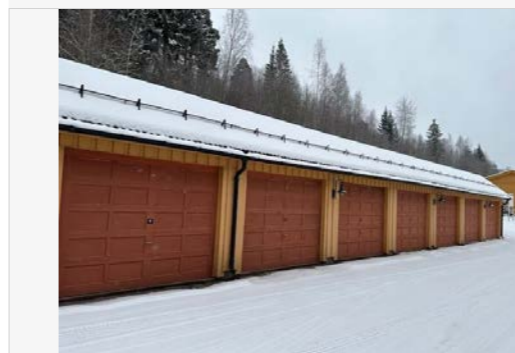
### Garasje

Garasje fundamentert på betongplate med ensteins grunnmur. Uisolert bindingsverkskonstruksjon i tre. Stående malt utvendig panel. Tette skillevegger. Pulttak i trekonstruksjoner, tekket med bølgetakplater. Snøfangere, forkantblekk, takrenner og nedløp i metall.
