Mellombølgen 30, 1157 OSLO

**Pen 3-roms i 4 etg. | Balkong | kort  
vei til T-bane | v.v og fyring ink i f.  
utgiftene | romslig og moderne  
bad/WC**

Befaringsdato: 08.08.2025

Rapportdato: 18.08.2025

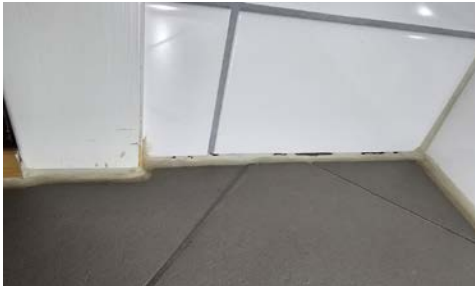
Dårlig vedheft på våtromssilikon i overgang gulv/vegg. Krakelering/overflateriss nederst på veggfliser i dusjsonen.

Dårlig vedheft på våtromssilikon i overgang gulv/vegg.

Det anbefales å skifte silikon da silikon har en tendens til å løsne etter noen år og fordi silikonens soppdrepende effekt avtar med årene. Eventuell utvikling av krakelering/overflateriss i fliser bør holdes under oppsikt.

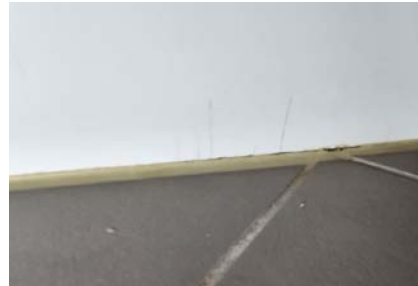
Krakelering/overflateriss samt årlig vedheft på våtromssilikon.

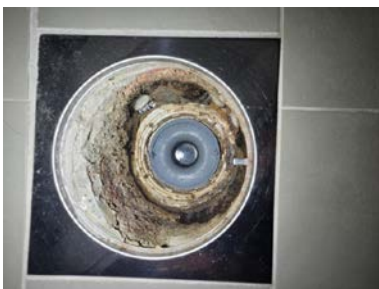
Hjelpesluk er plassert i dusjsonen. Hovedsluk, med klemring for membran, er plassert under servantskap. Banemembran er synlig i hovedsluk. For øvrig lot det seg ikke konstatere hvordan membran er anlagt da det krever inngrep i konstruksjonen. Membran og sluk vurderes blant annet i forhold til alder.

Hovedsluk.

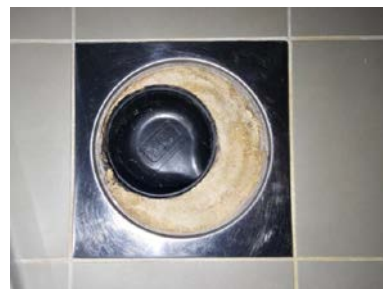
Hjelpesluk.
