Salgsobjekt: Enebolig
Eierform: Eiet
Byggeår: 1954
BRA-i/BRA Total 183/225 kvm
Tomtstr.: 2038.8 m²
Soverom: 3
Antall rom: 4
Gnr./bnr. Gnr. 85, bnr. 15
Oppdragsnr.: 1411250057

Solrik enebolig med magisk utsikt over Stangenesfjorden v/ Kvåsen - Båtplass -garasje

Befaringsdato: 24.02.2025

Rapportdato: 12.03.2025

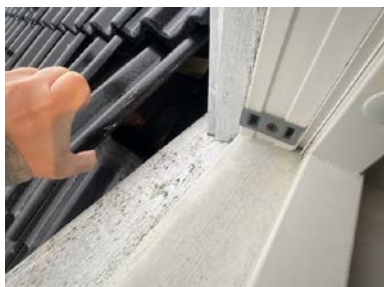
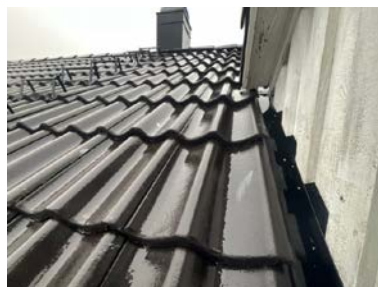
TG 2 Nedløp og beslag

Takrenner, nedløp og beslag av metall.

- Det bør lages system for bortledning av vann fra taknedløp ved grunnmur.
- Det er ikke krav om utbedring av snøfangere opp til dagens krav.
- Fare for snø fra taket ved manglende snøfangere.

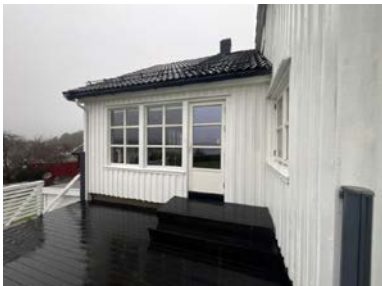
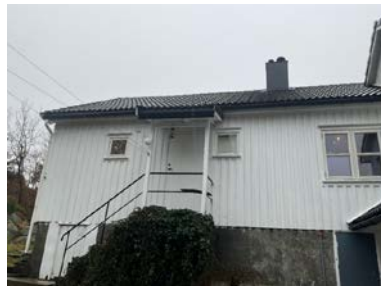
TG 1 Veggkonstruksjon

Veggene har trekonstruksjon av ukjent utførelse. Fasade/kledning har stående bordkledning. Det er byttet kledning på store deler av boligen. Kledningen er byttet mellom 2011 og 2017.

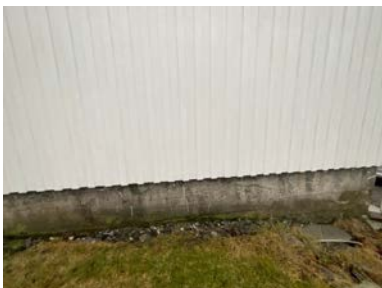
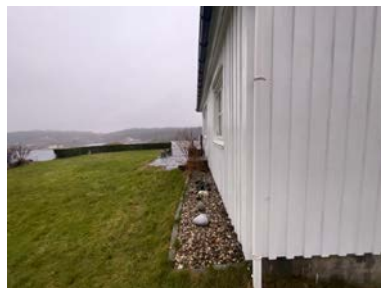
TG 2 Veggkonstruksjon - eldre

Veggene har trekonstruksjon av ukjent utførelse. Fasade/kledning har stående bordkledning.

- Det bør foretas tiltak for å bedre lufting av kledningen.
- Mangelfull eller ikke tilstrekkelig lufting av kledningen kan føre til fukt i bakenforliggende konstruksjoner.

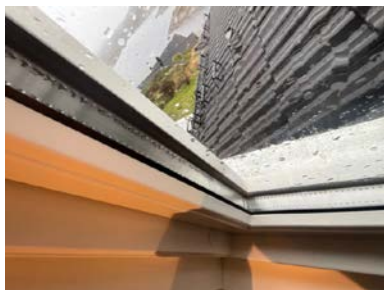
TG 2 Vinduer - eldre

I deler av boligen er det eldre vinduer med malte karmner av tre og isolerglass/enkle glass.

- Karmene i vinduer er slitte og det er sprekker i trevirket.

- Det må påregnes noe vedlikehold og at enkelte vinduer må skiftes ut.

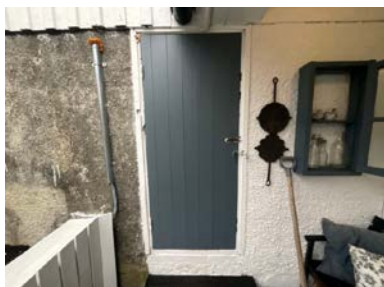
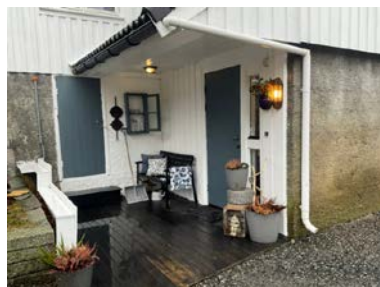
TG 1 Balkonger, terrasser og rom under balkonger

Terrasse med utgang fra stue. Dekke av terrassebord. Rekkverk av tre.

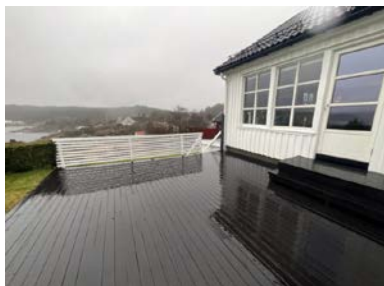
TG 1 Utvendige trapper

Utvendige trapper av tre.

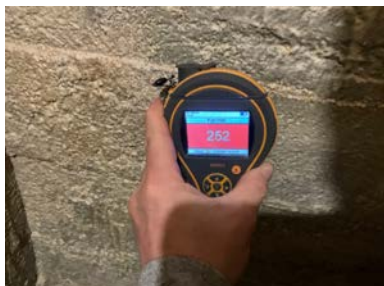
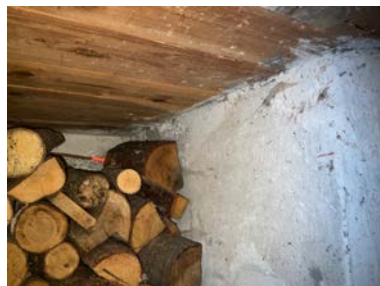
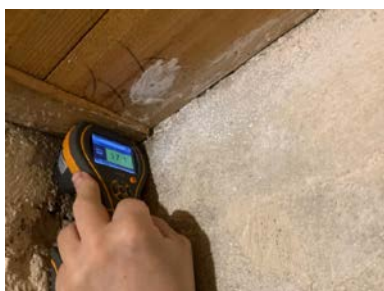
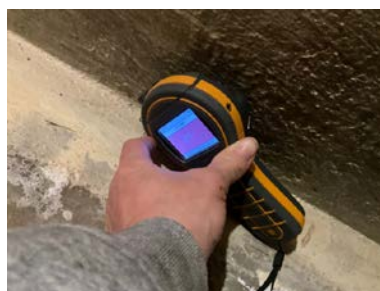
- Det er påvist indikasjoner på noe fuktgjennomtrenging inn i kjellermur.

Avviket er normalt på eldre hus da det ikke er utvendig fuksikring på murene.

- Det påviste fuktnivå gir grunn til å overvåke konstruksjonen jevnlig for å se utvikling over tid, og eventuelt foreta tiltak for å unngå fuktskader.

Avviket har ingen konsekvens ved dagens bruk da det kun er boder i denne deler av kjelleren.

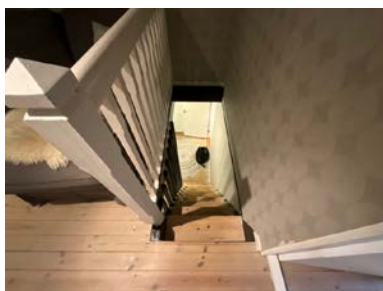
TG 1 Innvendige trapper - 1986

Boligen har malt tretrapp.

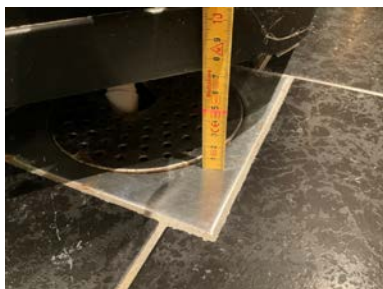
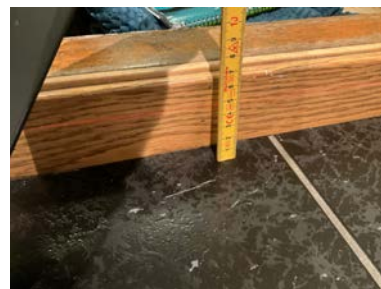
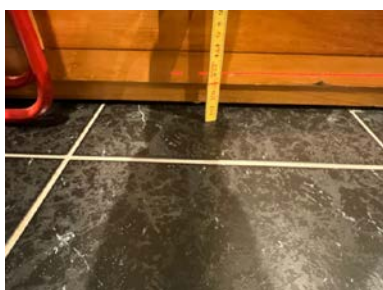
1. ETASJE > BAD

TG 2 Sluk, membran og tettesjikt

- Overflater må utbedres eller skiftes.
- Det benyttes tett dusjkabinett og gulvet får ingen vannbelastning ved normalt bruk, men hver obs på lekkasjevann. Avviket har ingen konsekvens ved dagens bruk, ved endret bruk må det etableres fall til sluk.

Kostnadsestimat er satt for lokal utbedring av avviket og ikke nytt bad.

Kostnadsestimat: 50 000 - 100 000

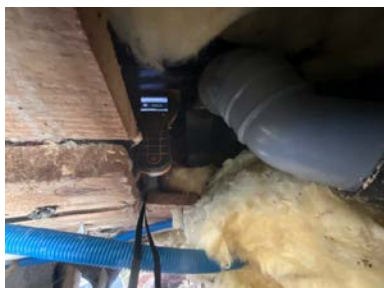
1. ETASJE > VASKEROM

TG 0 Tilliggende konstruksjoner våtrom

Hulltaking er ikke foretatt da det er tilgang på undersiden ved rørgjennomføringene. Fuktkvotemåling (vekt%) i konstruksjonen ble målt til under 6%.

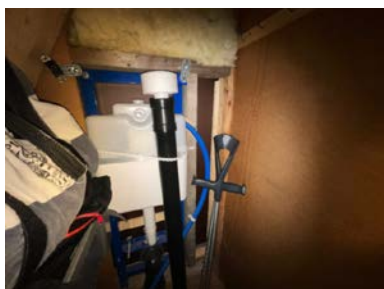
TG 1 Ventilasjon

Boligen har naturlig ventilasjon med avtrekk på bad og kjøkken.

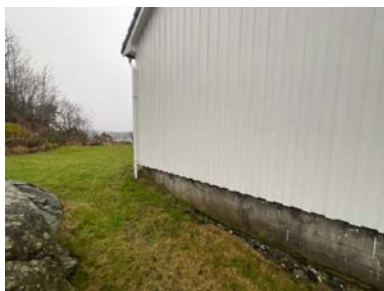
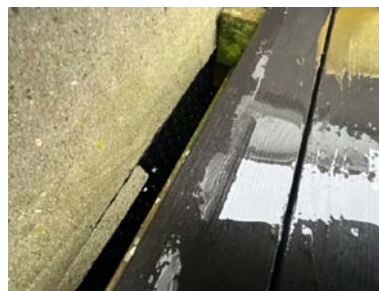
TG 2 Grunnmur og fundamenter

Bygningen har betonggrunnmur.

- Grunnmuren har sprekkdannelser.

Det er registrert enkelte mindre riss og sprekker i deler av murene.

- Lokal utbedring må utføres.

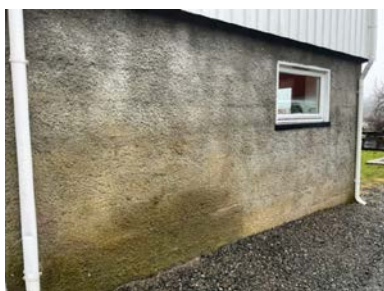
TG 2 Terrengforhold

Deler av boligen har kjeller. Det er stedvis fall mot bygget.

- Det bør foretas terrengjusteringer.

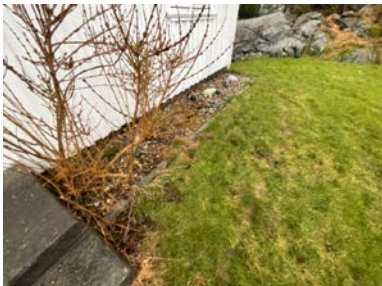
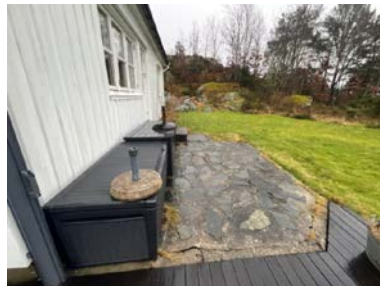
TG 1 Utvendige vann- og avløpsledninger

Avløpsrør av plast tilkoblet offentlig avløp via private stikkledninger.
Vannledning av plast (PEL)/metall tilkoblet offentlig vann via private stikkledninger.

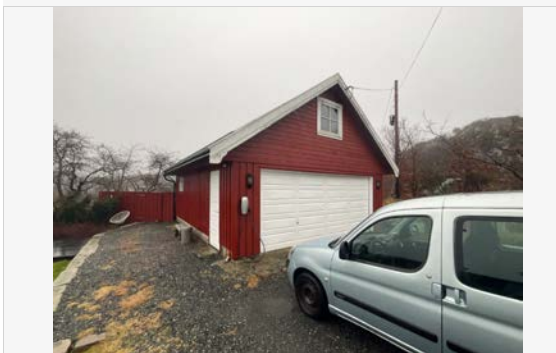
Garasje

Bygget er ikke tilstandsvurdert ihht Forskrift til avhendingslova og NS3600. Dette er kun en enkel beskrivelse.
