Strandvegen 38, 7970 KOLVEREID

**Enebolig som ligger fint til helt nede ved Kolvereidvågen**

# Tilstandsrapport

## ENE BOLIG

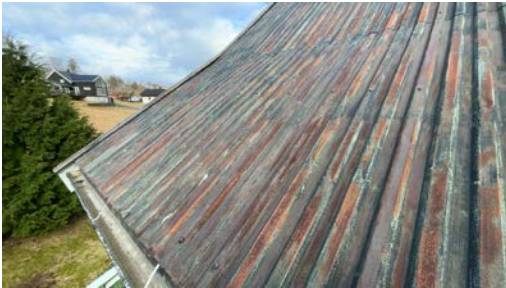
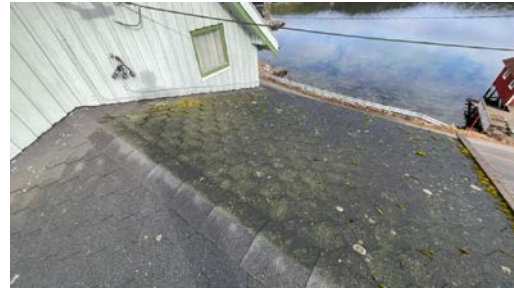
## **TG 3** Nedløp og beslag

Renner, nedløp og beslag bør vurderes for utskifting eller vedlikehold, da mer enn halvparten av forventet brukstid er passert, noe som øker risikoen for lekkasjer og følgeskader på bygningen.

Snøfangere bør monteres for å redusere risikoen for person- og materielle skader som følge av snø- og isras fra taket.

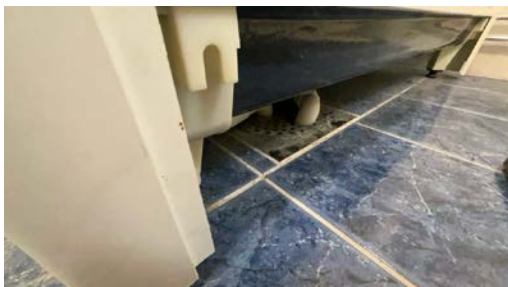
## 1. ETASJE > BAD/VASKEROM

### **TG 1** Sanitærutstyr og innredning

Det bør etableres tilfredsstillende ventilasjon, inkludert tilluft og fungerende avtrekk, for å sikre tilstrekkelig luftutskifting og redusere risiko for fuktskader, muggdannelse og dårlig innelima. Manglende ventilasjon kan føre til helsemessige utfordringer og skade på bygningskonstruksjonen.

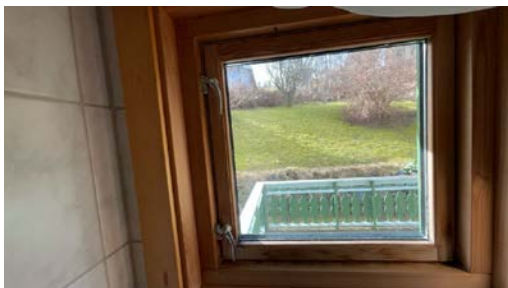
## 1. ETASJE > BAD/VASKEROM

### Tilliggende konstruksjoner våtrom

Hulltaking er foretatt uten å påvise unormale forhold. Hulltaking er foretatt i gang. Fuktvotemåling (vekt%) i konstruksjonen ble målt til under 6, som er det laveste verdien ved bruk av Protimeter MMS3
